Hendelsesbeskrivelse: Gasslekkasje 2016

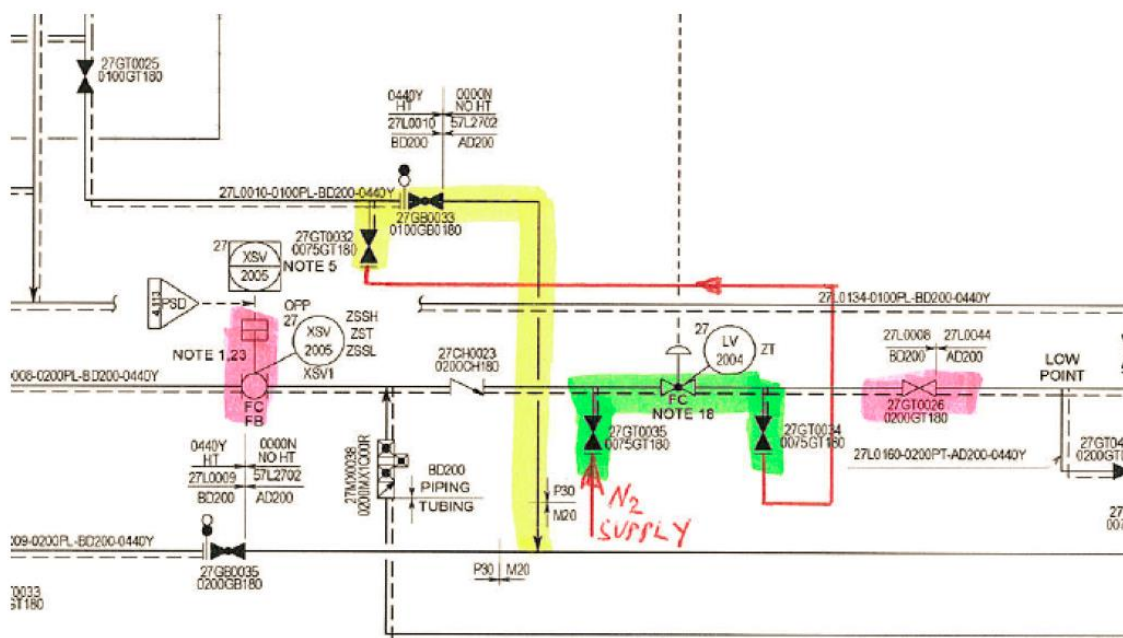
Lekkasjen kom fra en nivåventil (LV) der ventilhuset var åpnet for rengjøring. Denne ventilen styrer væskeutløpet på en førstetrinns vacuum gassvasker (suction scrubber) på en høytrykkskompressor. Prosessventilen (XSV) oppstrøms ble brukt som en barriere mot trykket fra gassvaskeren. Trykklufta til aktuatoren på prosessventilen var imidlertid ikke koblet fra. Prosessventilen var programmert til å åpne på 50% nivå i scrubbera. Da den åpnet, ble resultatet et lekkasje av gass/kondensat/vann fra nivåventilen som var åpnet for rengjøring.

Da prosessventilen åpnet, ble en blanding av gass, kondensat og vann sluppet ut gjennom toppen av nivåventilen. Lekkasjen ble beregnet til 330 kg totalt med initiell lekkasjerate 8,7 kg/s. Lekkasjen varte i 38 sekunder.

Figur 1 Reproduksjon av mark-up for barrierer og tilkobling av drenering. Linjen fra scrubbera er vist på venstre side av prosessventilen (XSV).

- Trykkluft til aktuatoren på prosessventilen (XSV) var ikke koblet fra.

- Det bør utarbeides instruksjoner/prosedyrer også for rutineoppgaver på alle systemer.
- Prosedyrene bør revideres: behov for å spesifisere hvordan ventiler skal isoleres og hvordan ventilen/aktuatoren skal sikres mot å endre stilling.
- Utarbeide en liste med ventiler og beskrivelse av hvordan hver av disse skal isoleres (siden metoden kan variere fra ventil til ventil).
- Utarbeide en sjekkliste for hydrokarbonførende systemer basert på figuren på neste side.

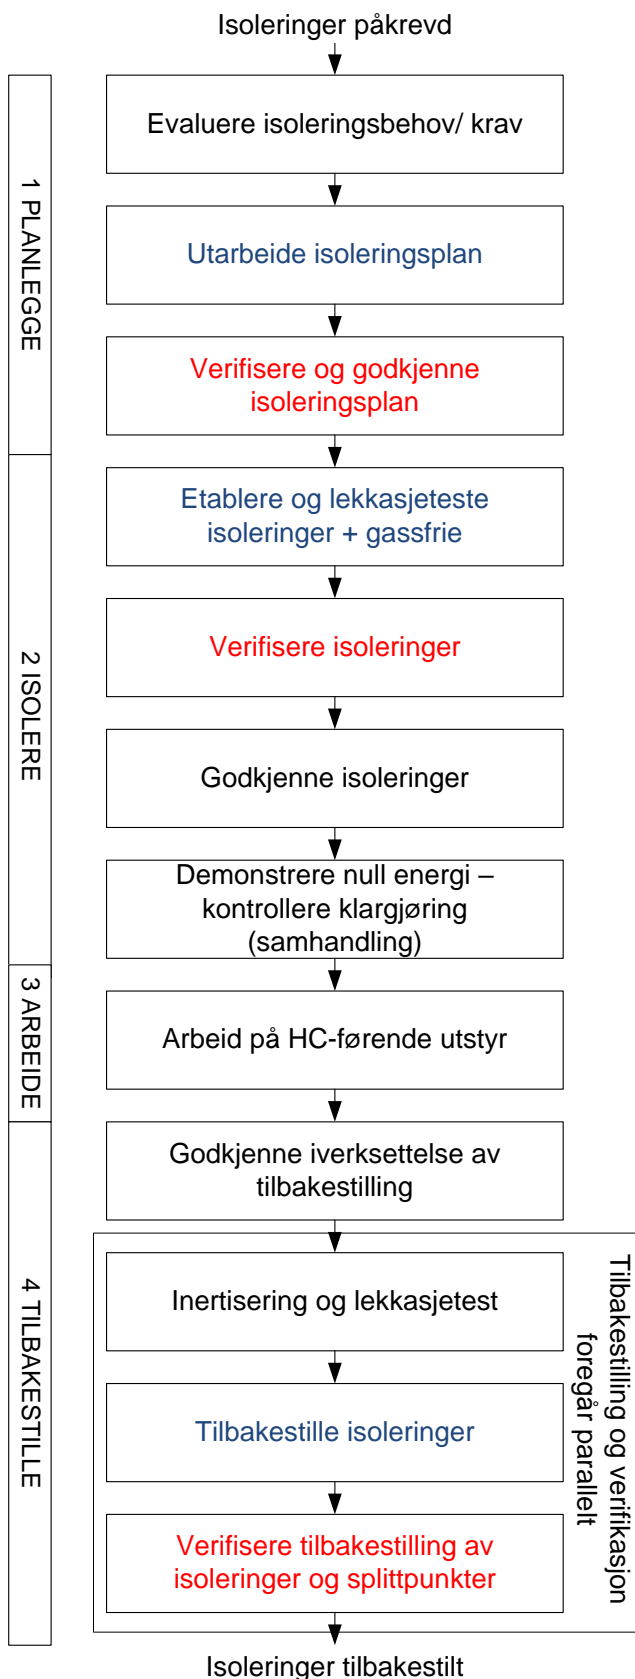
Status for trinnene i beste praksisdokumentet

- 2 Fremgangsmåten var ikke beskrevet
- 3 Ventil- og blindingsliste manglet (hadde kun P&ID markup)
- 3 Ikke utført
- 2 Energiforsyningen til aktuatoren var ikke frakoblet, usikkert om lekkasjetest var gjennomført, gassfriing var gjennomført

3 Ikke utført

Gasslekkasje 8,7 kg/s, 38 s, 330 kg.
