Beskrivelse av hendelse: Gasslekkasje 2016

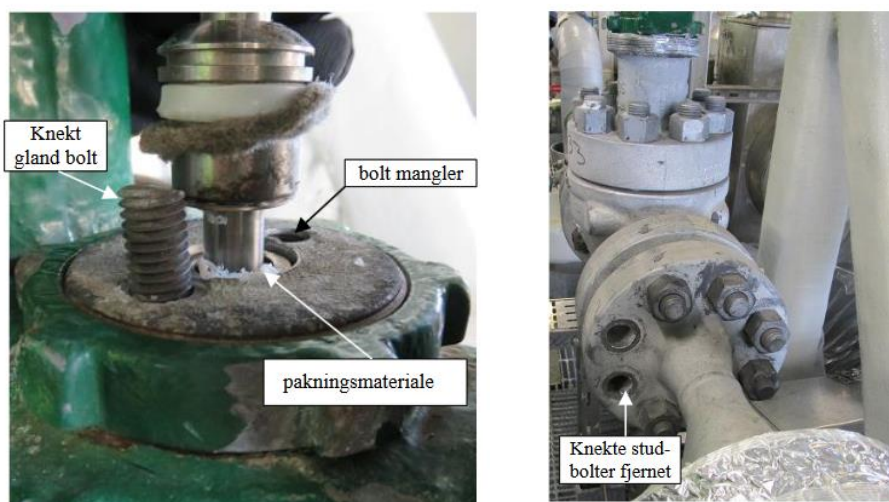
Etter hendelsen ble det avdekket at pakkboksen på "antisurge"-ventilen på injeksjonskompressoren hadde sviktet som følge av brudd i begge glandboltene. Etter avisolering ble det i flenseflatene mellom ventil og rørsystem på innløp- og utløpsside dessuten funnet ytterligere tre studbolter med brudd. Initiell lekkasjerate har i ettertid blitt beregnet til 4 kg/s med en total utslippsmengde på 560 kg.

Figur 1 Venstre: Skadet gland bolt på pakkboksen til anti-surge ventil. Høyre: Utløpsflens på anti-surge ventil

- Svikt i pakkboksen på antisurge ventilen, pga utmatting av bolter

- Akustiskinduserte høyfrekvente vibrasjoner.
- Væskeutfelling fra antisurge ventilen.
- Feil i design (dimensjonering av anti-surge ventilen) muligens på grunn av svikt i kommunikasjon mellom operatør, kontraktør, leverandør av kompressor og leverandør av ventil.

- Redusere strømningskoeffisient (CV) på eksisterende 2" antisurge ventil.
- Øke til 3" antisurge ventil, men med opprinnelig strømningskoeffisient (CV).
- Endre operasjonsbetingelsene for å unngå væskeutfelling.
- Vibrasjonsmonitorering som dekker hele operasjonsvinduet.
