## Hendelsesbeskrivelse: Gasslekkasje 2016

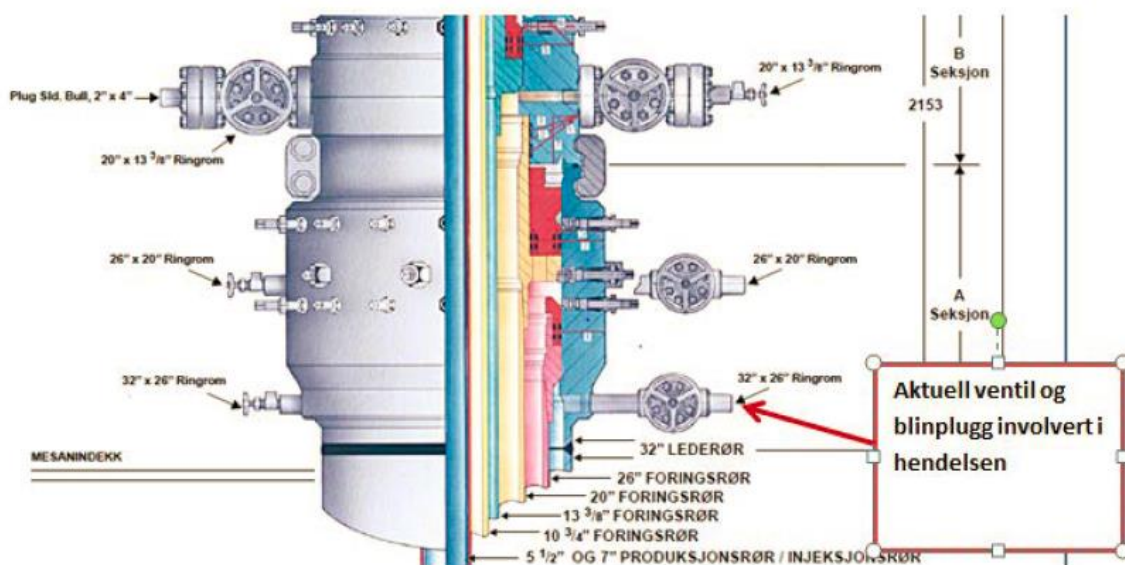
Under arbeid med installasjon av trådløse trykktransmittere for ringromsovervåking, ble en blindplugg skrudd ut, og dette førte til en lekkasje. Ringromsventilen oppstrøms blindpluggen sto i åpen posisjon da blindpluggen ble skrudd ut (se bilde). Denne ventilen skulle vært stengt. Det var «rød lapp» på ventilen, noe som tilsa at ventilen var stengt, men dette viste seg å ikke være riktig. Det var hydrokarbon-gass i ringrommet. Dette er ikke normalt og var ikke kjent for de som utførte jobben. Ovennevnte førte til en hydrokarbonlekkasje på 1,9 kg/s med varighet 20 s og total gassmengde ca. 3,87 kg.

Isoleringsplan var utarbeidet og verifisert. Verifikasjonen hadde imidlertid ikke fanget opp at ringromsventilen manglet på isoleringsplanen. Områdeansvarlig satte isoleringene på egenhånd uten at dette ble verifisert av tredjeperson. Områdeansvarlig var ikke til stede da blindpluggen ble skrudd ut.

- Blindplugg ble skrudd ut på et trykksatt system.

- Ringromsventil sto i fullt åpen posisjon.
- Det var hydrokarbon-gass i ringrommet, trolig som følge av tilsig fra formasjonen.
- Ringromsventilen var ikke testet og ikke trykkavlastet nedstrøms ventil før demontering av blindplugg.
- Isoleringsplanen ble satt i felt uten verifikasjon/kameratsjekk.
- Områdeansvarlig satte barrierene og stengte ventiler på ringrom, og samtidig hjalp utførende fagperson til med å stenge noen av ventilene for at jobben skulle gå raskere. Utførende fagperson oppfattet ikke om ventilen på det aktuelle ringrommet ble stengt da han var opptatt med å stenge andre ventiler. I intervju fremkom det at arbeidet opplevdes stressende (tidspress) med mange aktiviteter som skulle gjennomføres.
- Områdeansvarlig var ikke til stede da HC-systemet ble splittet og utstyret ble demontert.
- Vedlikeholdsprosedyre for å sikre at ringrom er væskefylt var ikke fulgt.

- Utarbeide en lokal arbeidsbeskrivelse for å sikre omforent forståelse av innhold, hvordan en blør ned trykk på ringrom og hvordan man tester og sikrer at barrierer er i henhold til krav.
- Forbedre kommunikasjon om personellendringer i prosjekter offshore slik at beslutninger som tas på land og kan påvirke aktivitetsnivå på personellet offshore på en negativ måte fanges opp av ledelsen offshore.
- Endringer knyttet til aktivitetsnivå i prosjekter og høyt antall samtidige aktiviteter i samme område må planlegges i operasjonsplan og fanges opp i operasjonsmøter.
- Sikre etterlevelse av prosedyrer for godkjente fysiske barrierer, utarbeidelse av isoleringsplan og setting, verifikasjon og godkjenning av isoleringer.
- Endre design: Blindplugg uten avblødningsmulighet på brønnhode må unngås.

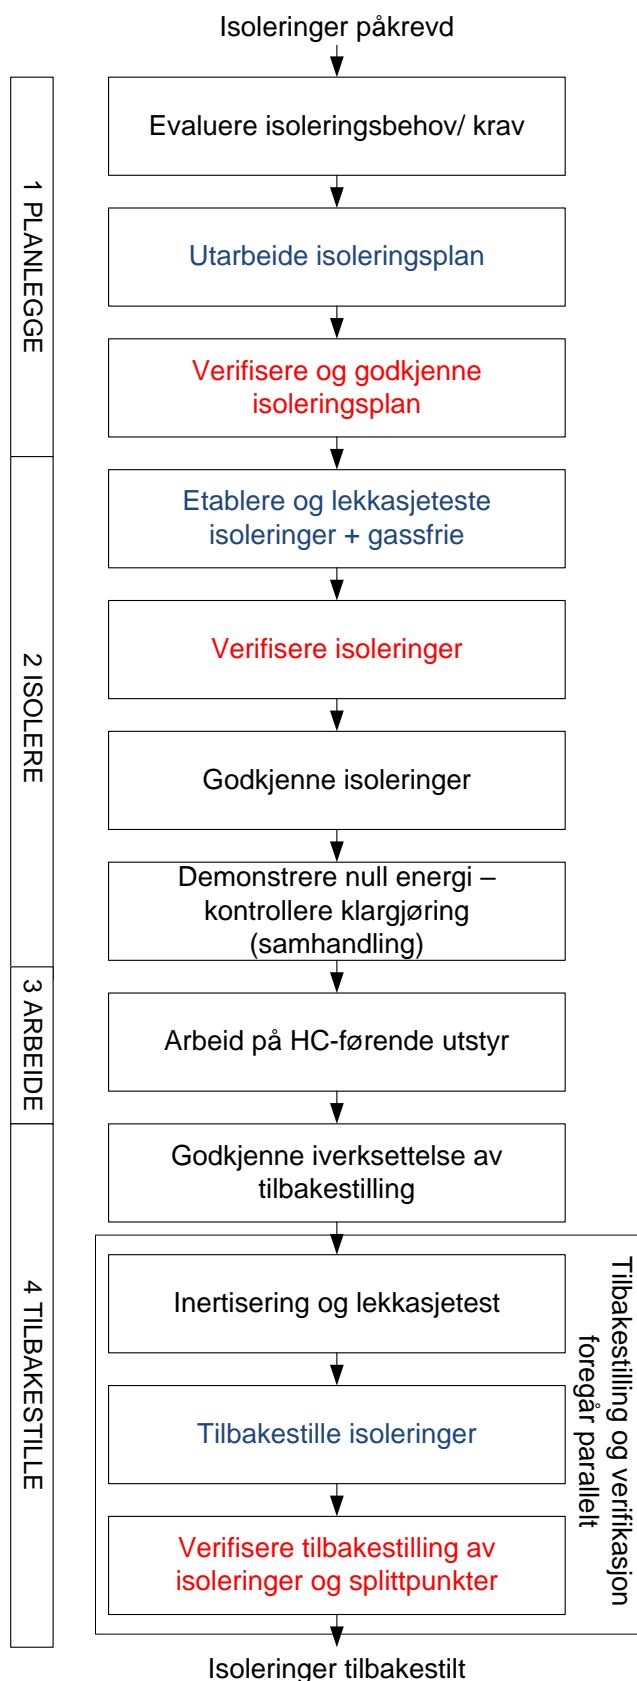
**Status for trinnene i beste praksisdokumentet**

1 Utført.

2 Utført, men ringromsventilen var ikke tatt med på isoleringsplanen.

2 Utført, men det ble ikke oppdaget at ringromsventilen var utelatt på isoleringsplanen.

3 Ringromsventilen var ikke testet og ikke trykkavlastet nedstrøms ventil før demontering av blindplugg.

3 Ikke utført.

— Uvisst om utført.

3 Ikke utført. HC-systemet ble splittet uten at områdeansvarlig var til stede.
