Beskrivelse av hendelse: Gasslekkasje 2016

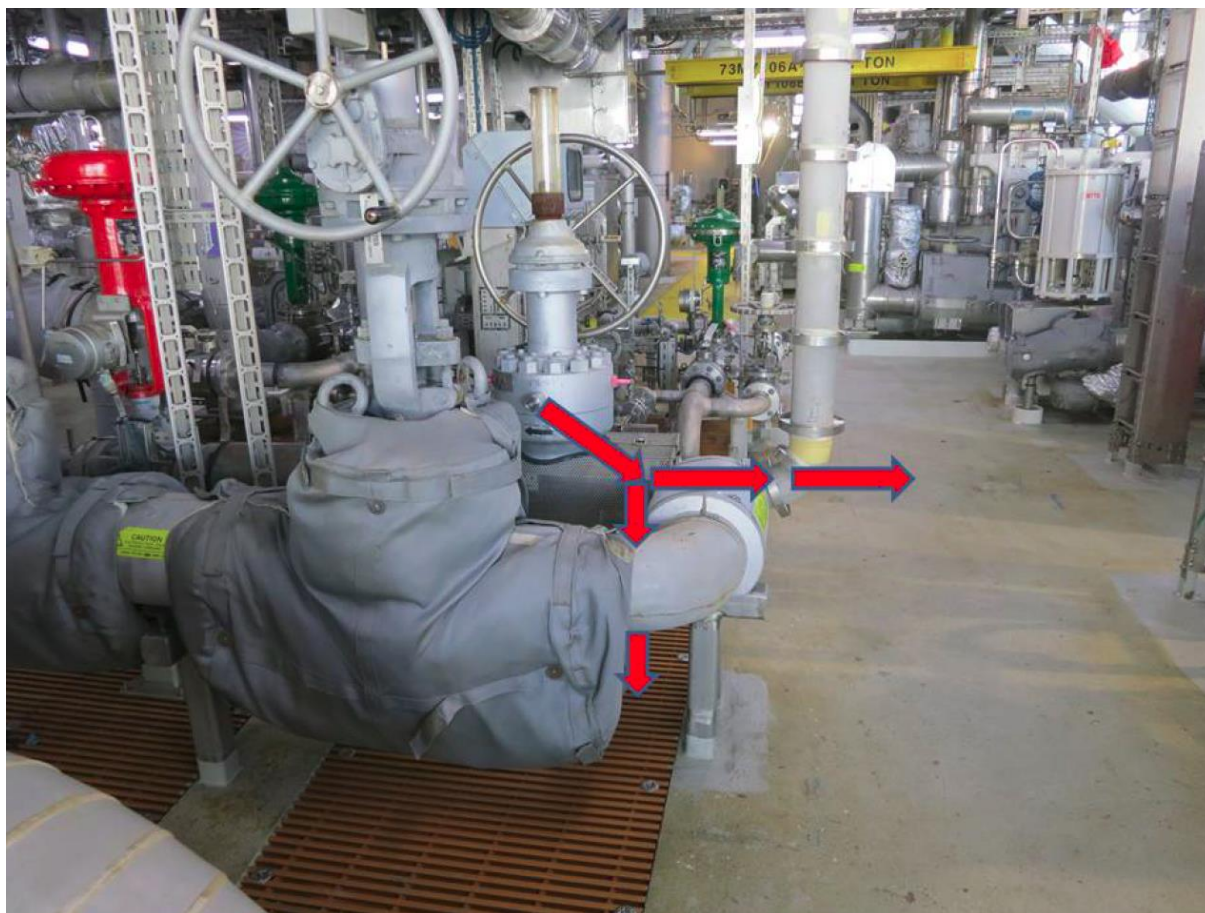
Ved oppstart ble gassinjeksjon startet ved et operasjonstrykk på 150 barg. Som en følge av at fjæren i trykkavlastningsventilen var feilinnstilt, åpen denne. I og med at trykkavlastningsventilen ikke var koblet til vent eller fakkell, ble gassen sluppet ut i prosessområdet.

Figur 1: Trykkavlastningsventil med strømningsretning indikert med røde piler

- Trykkavlastningsventil på en dobbel ekspansjonssluseventil åpnet grunnet feil fjærjustering (utenfor driftsområdet og dermed i ustabil tilstand).

- Trykkavlastningsventilen montert på ventilhulrommet til sluseventilen har ikke eget tag nummer. Dette innebærer at slike ventiler ikke er registrert i vedlikeholdssystemet, og dermed ikke er inkludert i det forebyggende vedlikeholdsprogrammet.
- Trykkavlastningsventilen ble ikke identifisert som potensiell lekkasjekilde ved design og risikovurdering, og det ble ikke installert ventlinje på trykkavlastningsventilen. Eventuelle gassutslipp ville dermed slippes direkte ut i prosessområdet.
- Trykkavlastningsventilen er montert på sluseventil i et gassprosesssystem. Denne type ventiler krever trykkavlastningsventil kun hvis væske kan oppstå i hulrom.
- I byggefase ble det besluttet å ikke bruke commissioning sjekkliste for rørsystemet. Det er derfor ikke utarbeidet en sjekkliste som dekker test av ventilhulrom, og justering av trykkavlastningsventilen er ikke gjennomført.

- Identifisere andre ventiler i gassystemet som ikke er utsatt for kondensatakkumulering i hulrommet. På disse ventilene er det anbefalt å erstatte trykkavlastningsventil installert i hulrommet med blindplugg.

- Alle trykkavlastningsventiler installert på ventiler i væskesystemer eller i andre systemer hvor væske kan akkumulere i hulrommet, må identifiseres, tildeles et tag nummer, registreres i vedlikeholdssystemet og bli tildelt et vedlikeholdsprogram i tråd med prosedyre for dette.

- Samme type trykkavlastningsventil og arrangement er installert i ventilhulrom både for væske- og gasslinjer, dvs. trykkavlastningsventilen frigjør væske direkte til prosessområdet når den åpner. Det må vurderes om nåværende løsninger er i henhold til regelverket, normative standarder og leverandøranbefalinger og om disse trykkavlastningsventilene kan være som de er, eller om de skal knyttes til fakkelsystemet eller tilbake til prosessen oppstrøms den overordnede ventilen.

- For fremtidige prosjekter anbefales det at testprosedyren for trykktest av hulrom i alle type ventiler som er dekket av ASME B16.34 blir sjekket og utført riktig. Alle ventiler som er berørt må være i korrekt posisjon og hulrommet med trykkavlastning må trykksettes ved lekkasjetest av systemet. Med henvisning til testprosedyre som sier ' ... Dersom ikke annet er angitt, skal alle ventiler innen testgrensene settes i halvåpen posisjon. Dette vi sikre at ventil hulrommet er trykksatt'. I tillegg skal trykkavlastningsventilen montert på ventilhulrommet testes og en testrapport skal utarbeides.
