Hendelsesbeskrivelse: Gasslekkasje 2016

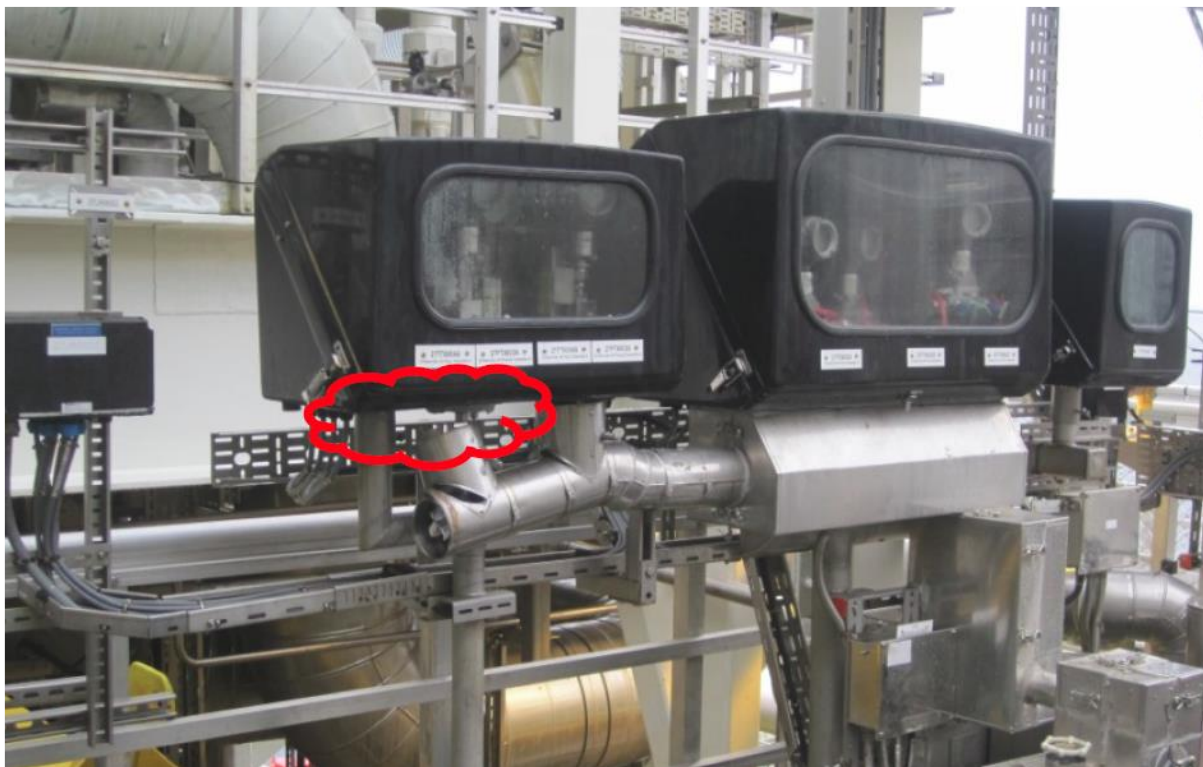
Under commissioning av en gassløftelinje oppsto det en gasslekkasje da en rørkobling (fitting) til en trykkmåler hoppet av. Rørkoblingen var montert feil. Grunnet små toleranser har det i praksis vist seg å være vanskelig å avdekke feilmontering av fittings, siden feilmonteringen ikke alltid oppdages ved lekkasjetesting. Lekkasje fra feilmonterte fittings kan oppstå etter kortere eller lengre driftsperioder når koblingen har blitt påvirket av variasjoner i trykk, temperatur og vibrasjoner.

Gasslekkasjen ble beregnet til 62 kg, med en initiell lekkasjerate på 1,2 kg/s.

Figur 1: Lekkasje punkt fra rør

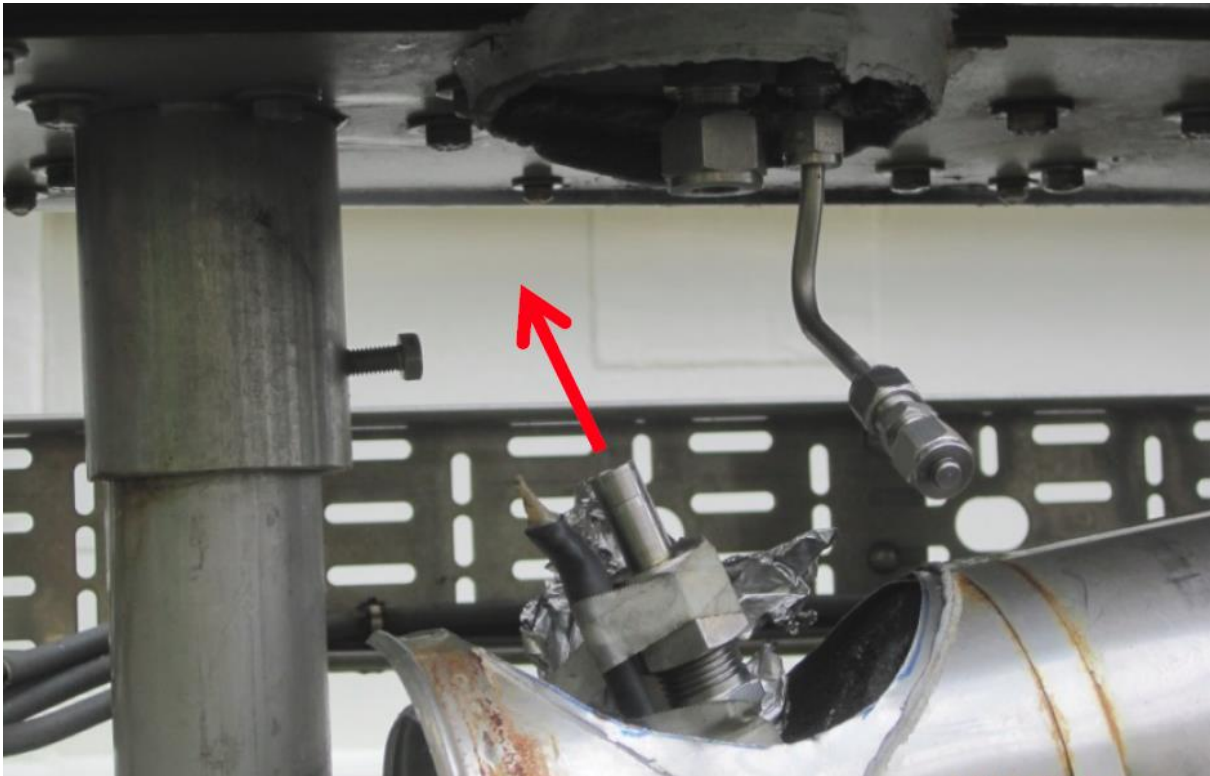
Figur 2: Lekkasje punkt fra rør, deler av isolasjon og kapsling fjernet

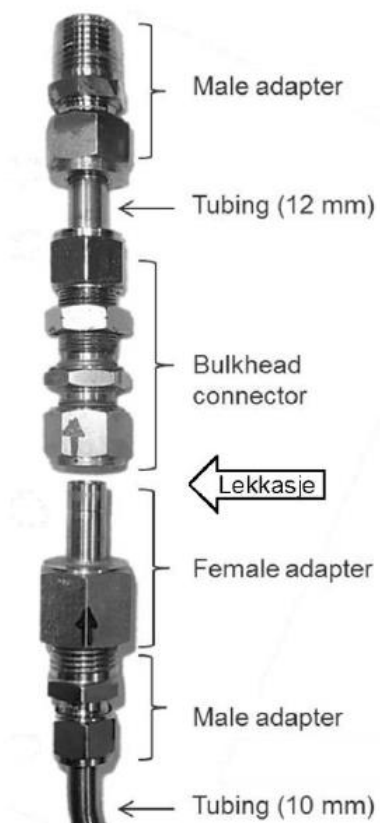
Figur 3: Feilmontert fittings

- Feil ved montering av fittings: Det var ikke spor av deformering der fremre og bakre klemring kom i kontakt med adapteren. Klemringen var dessuten i feil materiale.
- Feil ved montering av fittings ble ikke oppdaget.
- Ved overlevering fra prosjektet til drift ble det utført trykkprøving og lekkasjetest, uten at feil montering ble avdekket.
- Rørlinjen inngikk ikke i stikkprøvekontroll av rørkoblinger.
- Materialteknisk undersøkelse viste at det var brukt feil deler i fittings som koblet rørlinjen til skap med trykk-, temperatur- og strømmålere. Det var i tillegg brukt feil metode, ved at delene ikke var korrekt tilpasset og tilstrekkelig tilskrudd. Instrumentrørlinjer var heller ikke bygget i henhold til tegning.

- Forbedre og opprettholde kvalitet på fittings.
 - Informere alle pågående prosjekter om at trykktest ikke avdekker alle monteringsfeil.
 - Oppfølging av de som skal montere fittings, inkludert sjekk av kompetansekrav.
