2017-C: Gasslekkasje ifm. blåst pakning

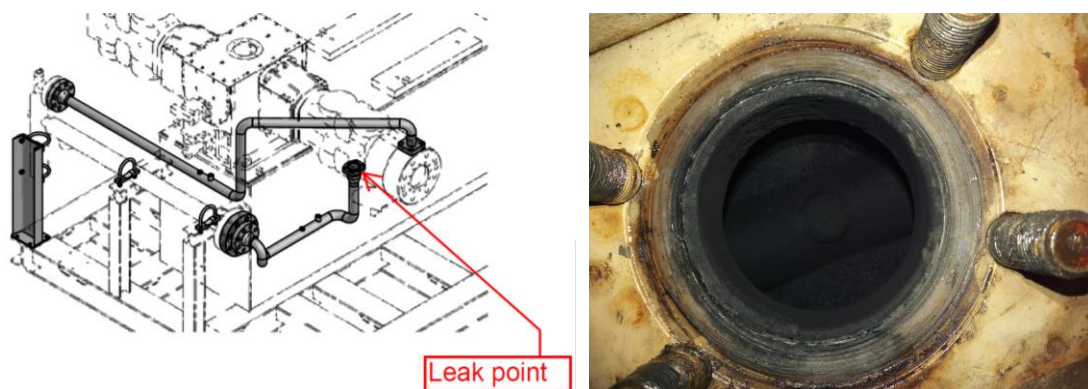
En gasslekkasje oppsto som følge av en blåst pakning på en linje koblet til en gassløftkompressor. Rørdelen var designet på en måte som gjorde at finjustering av sammenføyningen var mer kritisk enn vanlig på flensede forbindelser på hydrokarbonførende systemer. Anbefalingen fra gassløftkompressorprodusenten var å fjerne hele rørdelen (begge flenseparene) under vedlikeholdet, og å installere sammenføyningen der lekkasjen skjedde først. Deretter skulle den andre sammenføyningen installeres. Personellet som var involvert var ikke klar over dette, og vedlikeholdet ble utført ved å kun demontere og montere sammenføyningen der lekkasjen skjedde (se høyre bilde under).

- lekkasje i en flenset forbindelse på grunn av redusert moment på boltene.

- Designet av den boltede forbindelsen var ikke tilstrekkelig robust til å håndtere laster som følge av vibrasjon, temperaturvariasjoner og hyppig oppstart.

- Montering av rørdelen var ikke gjennomført i henhold til anbefalt fremgangsmåte, i og med at kun det ene flenseparet ble løsnet da pakningen ble byttet ut. Anbefalt fremgangsmåte var ikke kjent av involvert personell og var ikke beskrevet i en prosedyre.

- Modifisere den boltede forbindelsen på gassløftkompressoren i henhold til anbefalinger fra fabrikant.
- Oppdatere arbeidsinstruksen til å kontrollere boltede forbindelser før oppstart av gassløftkompressoren. Oppdatere manualen til å spesifisere rekkefølgen for montering av flenseparene på rørdelen.
- Vurdere om fabrikanten av gassløftkompressoren skal være mer involvert ved fremtidig reparasjonsarbeid.
- Revidere barrieresystemet til å inkludere en grundigere evaluering av Synergirapporter for å avdekke lignende hendelser på et tidlig stadium.
