2017- J: Gasslekkasje ifm. ventiltest

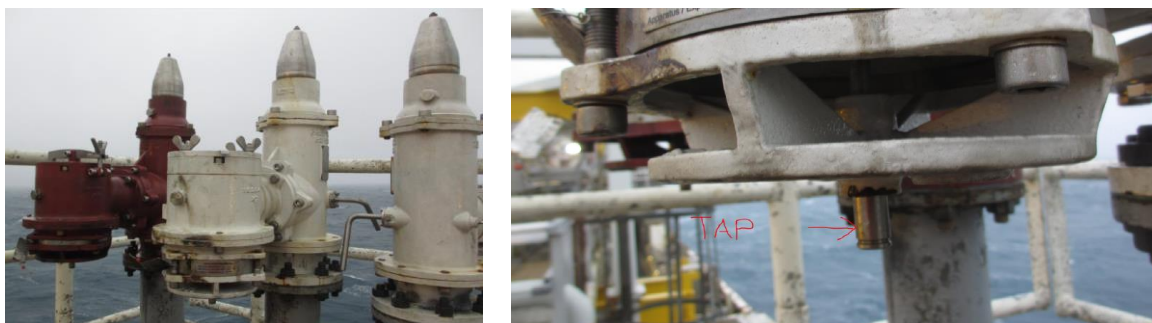
Figur 1 Venstre side: Trykk/vakuum-ventiler (PVVer). Høyre side: Tap (full stroke check lift) som vurderes modifisert.

- Vakuumfunksjonen på trykk/vakuum-ventil til babord slopp hang seg opp i åpen posisjon.

- Operasjonelt forhold trolig ikke identifisert som et potensielt problem i forbindelse med design.
- Behov for å forbedre mal for jobbsikkerhetsanalyse og verktøy for å løfte vakuumplaten.
- Frekvens for utskiftning av PVVer har blitt redusert fra hvert fjerde år til hvert femte år.

- Evaluere muligheten for å installere isoleringsventiler oppstrøms trykk/vakuum-ventiler som kan stenges under testing.
- Diskutere med ventilleverandør muligheten for å endre designet på tap som brukes for å bevege vakuumplaten i ventilen slik at den ikke kan bevege seg helt inn i ventilen under testing. Dette gjør det enklere å trekke ut tappen dersom vakuumplaten forblir i åpen posisjon ved testing.
