Hendelsesbeskrivelse: Gasslekkasje 2017

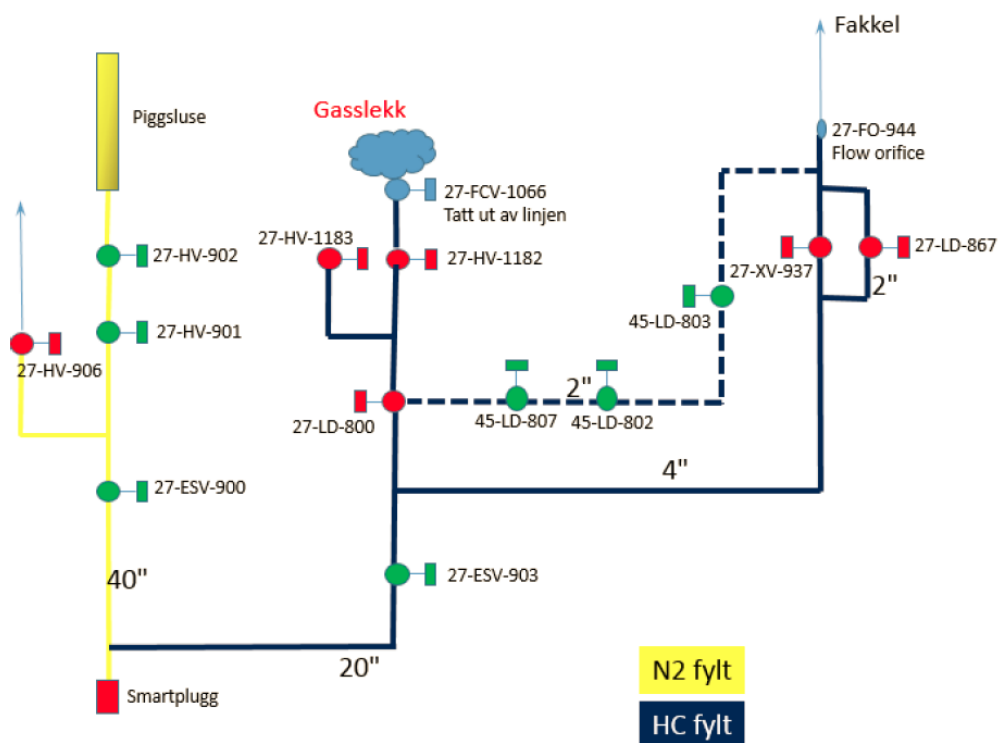
Ventilenes plassering og status forut for hendelsen

Som forberedelse til et større vedlikehold på plattformen, skulle prosessanlegget gassfries ved å sette en isoleringsplan. En nødavstengningsventil (ESV-ventil) var planlagt brukt som barriere for bypassjobbene etter at en kjent lekkasje gjennom ventilen var utbedret. Underveis i planleggingen av arbeidet, ble det valgt en annen løsning der en brukte to isoleringsplaner (V&B lister). Hensikten var at en da ville kunne starte på deler av arbeidsomfanget tidligere enn planlagt. De to nye V&B listene grep imidlertid inn i hverandre ved at flere av ventilene i prosessanlegget var med på begge listene, men med motsatt ventilposisjon. Resultatet ble at en av ventilene som skulle fungere som barriere i den ene V&B listen ble åpnet da den andre V&B listen ble satt. Dette førte til en gasslekkasje på i størrelsesorden 0,6 kg/s med varighet 111 sekund og total mengde 69 kg.

- Endringer i rekkefølgen på jobbene var ikke kjent for hele organisasjonen og det var krevende å ha totaloversikt.
- Endring i forutsetninger i V&B lister ved å endre bleed fra 27-LD-800 til fakkelsystemet ble gjort uten tilstrekkelige risikovurderinger i forhold til andre aktiviteter.
- Ulik forståelse av funksjonen til barriereventil 27-HV-1182. Ble ikke testet ved lave trykk.
- To V&B lister som gikk inn i hverandre (148833 og 144403) og ventiler hadde motsatt posisjon i de to listene.

- Det ble ikke oppdaget at 27-HV-1182 kunne lekke ved lavt eller ingen trykkforskjell over ventilen.
- Ansvar og rolledeling mellom enhetene var uklare.

- Mangelfull risikovurdering/ feilvurdering av farepotensialet
 - Endringene som ble gjort i V&B liste 148833 førte til at tre ventiler hadde motsatt posisjon som angitt i V&B liste 144403.

- Sikre kompetanse på ventiler, virkemåte og funksjon.
 - Spesielt fokus på ventiler som inngår i avstengningsplaner.
 - Forutsetning for en tett barriereventil med et gitt design.
