## Hendelsesbeskrivelse: Gasslekkasje 2017

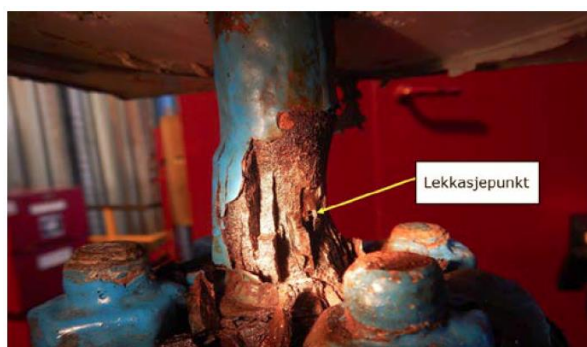
Lekkasjen skjedde i et brenngassfilter som følge av korrosjon under isolasjon. Skader på malingsbelegg og overflaterust på uisolerte deler av rør ved brenngassfilteret ble oppdaget, og det ble planlagt en jobb for å avisolere og male rør i dette området. Denne jobben ble utsatt da risiko med å utsette jobben ble ansett som akseptabel.

Initiell lekkasjerate er beregnet til 0,12 kg/s. Lekkasjen varte i ca. 30 minutter.

Bildet nedenfor viser lekkasjepunktet.

- Korrosjon under isolasjon – degradering over tid.
- Korrosjon under isolasjon ble ikke oppdaget og utbedret før det oppsto lekkasje.

- Defekt i malingen – malingen var ikke vedlikeholdt.
- Brenngassystemet var ikke en del av programmet «korrosjon under isolasjon».
- Fuktighet i isolasjon på grunn av utendørs lokalisering.
- Planlagt jobb for å avisolere og male ble utsatt med bakgrunn i at risiko ble ansett som akseptabel.
- Risiko for korrosjon under isolasjon ble vurdert som lav, og utbedring av korrosjon på brenngassfilteret fikk lav prioritet.
- Planlagt jobb for å bygge om brenngassfilteret ble utsatt med bakgrunn i at risiko ble ansett som akseptabel.

- Oppdateringer/ endringer i selskapsinterne systemer for planlegging og oppfølging av vedlikeholdsaktiviteter, herunder risikovurderinger i forbindelse med godkjennings- og prioriteringsmøter og informasjon/opplæring i endringene som er innført.
- Gjennomgang av programmet for «korrosjon under isolasjon».
