## Hendelsesbeskrivelse: Gasslekkasje 2017

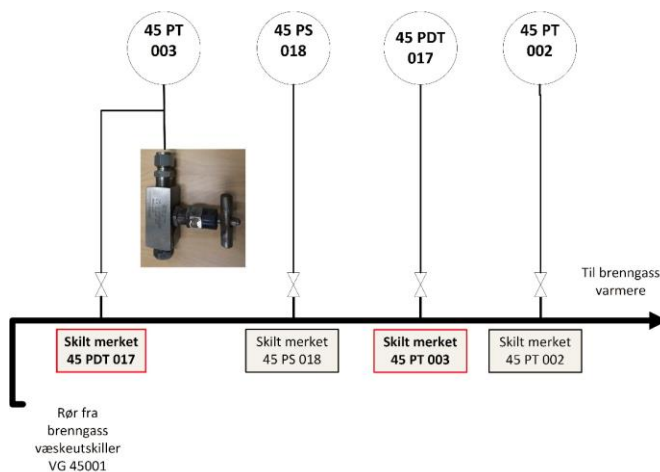
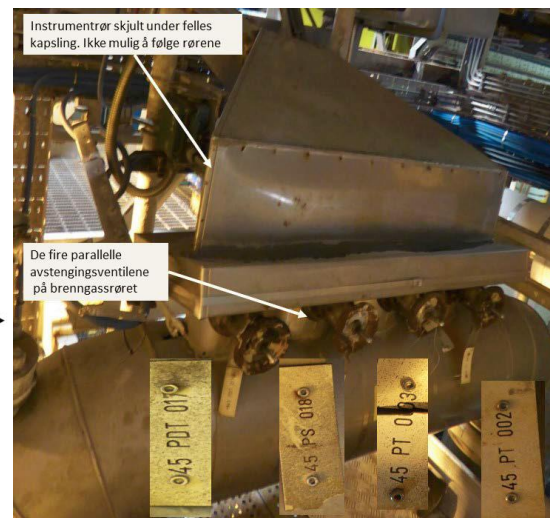
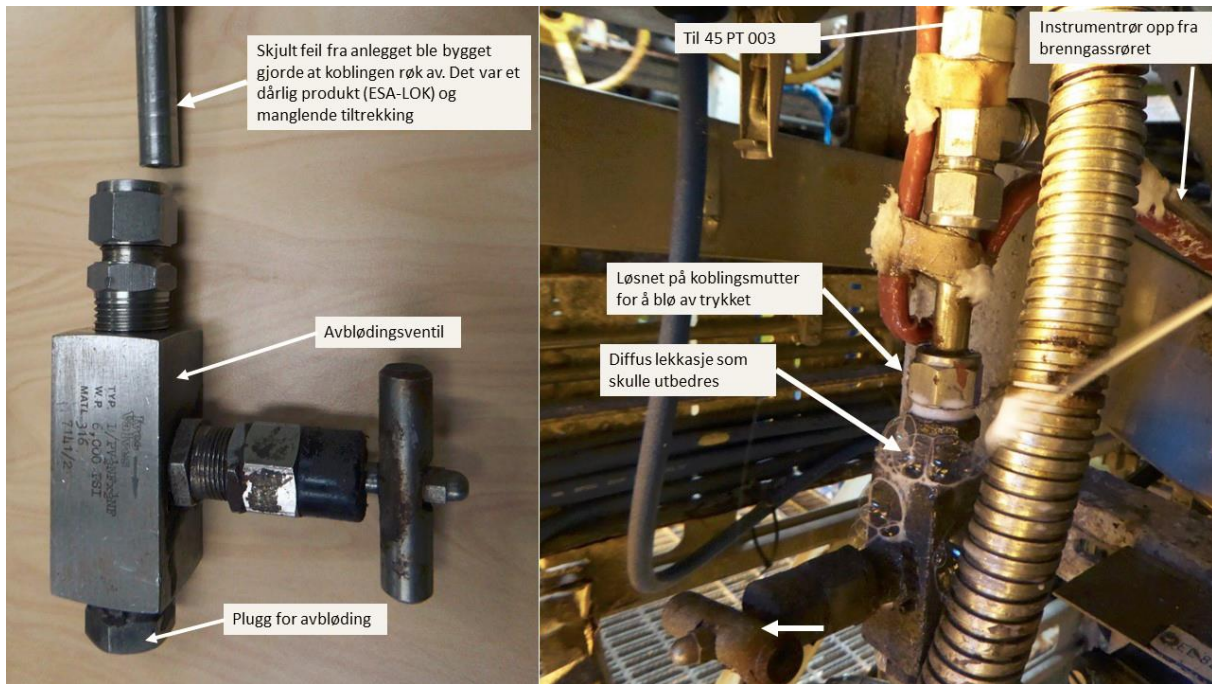
kontrollrommet og forklarte på radioen hva som foregikk. Kontrollrommet spurte på nytt om de fikk stengt av ute eller om kontrollrommet skulle stenge ned (trykke NAS). Operatøren i felt svarte tilbake at «det ikke var mer å stenge». Automatiske ba kontrollrommet om å vente litt så de fikk prøvd å stenge flere ventiler først. Operatør i felt spurte kontrollrommet om det var greit at de stengte de tre andre ventilene som var montert på samme sted. Han ville ha tillatelse til dette for å unngå utilsiktet nedstenging som følge av forstyrrelser i brenngassystemet. Kontrollrommet ga klarsignal til å stenge av de andre ventilene. «Steng av alt». Operatøren i felt ba på radio til kontrollrommet om at fagansvarlig prosess skulle komme ut og bistå. Kontrollrommet observerte at det var tre detektorer med rød alarm, og at det ikke kom inn flere detektorer. De avventet situasjonen, og iverksatte ikke nødavstenging. Kontrollrommet ropte inn fagansvarlig prosess og drift- og vedlikeholdsleder til kontrollrommet. Fagansvarlig prosess kom til kontrollrommet og løp til det aktuelle området. En annen operatør, som befant seg på et kontor, hørte det var støy på radioen og løp også til området. Drift- og vedlikeholdslederen kom inn i kontrollrommet, og ble vist at det var tre røde gassdetektorer på skjermen. Han oppfattet at det ikke var tatt nødavstenging (NAS), og ble informert at de ute i felt var i ferd med å stenge av manuelt. Han diskuterte med operatørene i kontrollrommet om de skulle aktivere nødavstenging, og sa at de måtte trykke NAS om det kom inn flere detektorer. Operatøren og automatikeren i felt gikk opp igjen på stillaset for å stenge av. Operatøren begynte å stenge to av ventilene, mens automatikeren begynte å stenge den tredje. Da ventilen merket med 45 PDT 017 ble stengt, stoppet lekkasjen og områdeoperatøren gav beskjed på radio til kontrollrommet om at lekkasjen var stoppet. De tre gassdetektorene gikk etter kort tid tilbake til null gassutslag. Gasslekkasjen er beregnet til 0,25 kg/s med varighet 3-4 minutter. Brennbar gassky kan ha hatt en utstrekning på om lag 30 m i lokalt område med brennbar gassvolum i størrelsesorden 16 m<sup>3</sup>.

- Det var ikke avstengt mot arbeidsstedet fordi ventiler i anlegget var feilmerket.
  - Feilmerkingen ble gjennomført da anlegget ble bygget.
- Instrumentkobling hadde dårlig kvalitet, var for lite tiltrukket og løsnet.

- Koblingen var av en type betegnet ESA-LOK. Det har vært mye problemer med dette produktet, herunder lekkasjer, og produksjonen er derfor lagt ned. Hadde instrumentkoblingen hatt rett kvalitet og tiltrekking, skulle den ikke ha løsnet.

- Det ble arbeidet på instrumentkobling under trykk.
  - Automatikeren valgte å blø av det innstengte trykket ved å løsne på koblingsmutteren til tross for at styringsstystemet slår fast at det ikke skal utføres arbeid på trykksatte fittings og at koblingsmutteren aldri skal løsnes for å slippe ut eller blø av systemtrykk. Han var kjent med at dette ikke var god praksis og ikke i tråd med den opplæringen som gis på det obligatoriske kurset om instrumentkoblinger. En god arbeidspraksis ville ha vært å skru ut avblødningspluggen og blø av trykket kontrollert med avblødningsventilen. Områdeteknikeren var også kjent med at den valgte metoden ikke var god praksis.

- Utvikle og gjennomføre kurs for kontrollromsoperatører.
- Forbud mot arbeid på trykksatte fittings - sikre samsvar med konsistent praksis på tvers av skift, samt forholdsregler der anlegg ikke er bygget med avblødningspunkt og avvik derfor er nødvendig for å få utført arbeid.

- Tiltak for å sikre samsvar mellom anlegg som er bygget, tegninger og merking i felt.
- Få oversikt over hvor det fremdeles kan finnes fittings av typen ESA-LOK, informere automasjons- og driftspersonell om risikoen knyttet til ESA-LOK, samt bytte ut ESA-LOK når det gjøres planlagte inngrep.
