2017-E: Lekkasje i rørstuss på kondensatpumpe

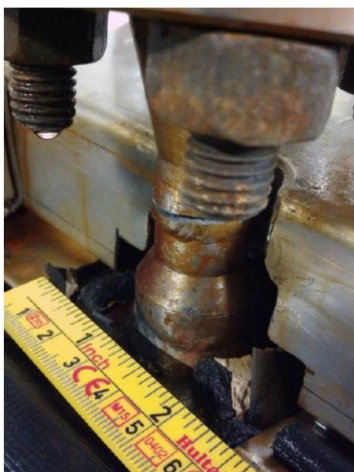
Under en sjekkrunde på nedre dekk i prosessmodulen, observerte områdetekniker lekkasje i en ½ toms rørstuss på en kondensatpumpe. Etter å ha varslet kontrollrom om lekkasjen prøvde han å stenge en manuell blokkventil som var montert rett oppstrøms lekkasjepunktet. For å få tilkomst til blokkventilen ble områdetekniker eksponert for lekkasjevæsken. Noen minutter senere utløste kontrollsystemet alarm med bekreftet gass i kondensatpumpeområdet. Dette initierte ESD nivå 2 påfulgt av generell alarm og mønstring. Deluge ble aktivert.

Figur 1 Lekkasjepunkt

- *Design:* Vibrasjoner fra pumpa ga utmattingspenninger i sveist forbindelse grunnet den 11,5 cm lange rørstussen med en 3,6 kg tung manuell ventil montert på toppen. Dette gav et kraftmoment med tilhørende bøyespenninger.

- *Sveiseutførelse:* Sveisingen var gjort med mangelfull fugepreparering og mangelfull gjennombrenning (lack of penetration) samt noe saksing (misalignment) mellom de sammensveiste rørene. Sveisingen ble gjort i forbindelse med fabrikkering av pumpen.

- Andre plattformspesifikke tiltak
- **Prosjekter:**
 - Sikre at utstyrsleverandørers standarder for sveising gjennomgås og at det gjennomføres kvalitetskontroll av sveiser
