## 2017-G: Gasslekkasje ifm. feil moment ved tiltrekking av bolter

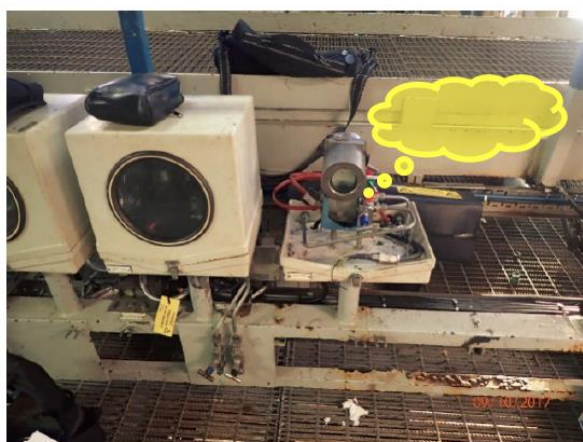
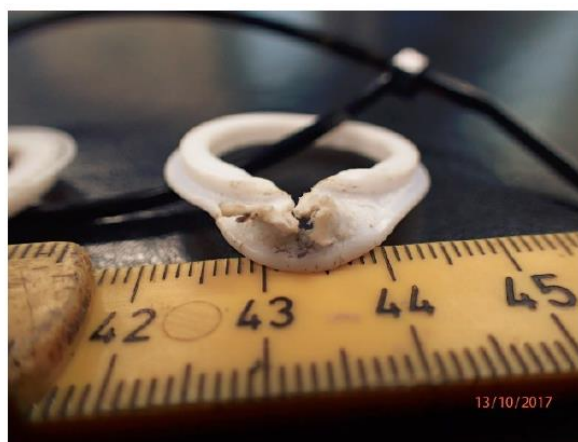
Under normal drift ble det alarmutslag med 10% av LEL (nedre eksplosjonsgrense) på en gassdetektor. Områdeoperatør, som allerede var i området, fikk beskjed av kontrollromsoperatør om å sjekke og rapportere. Lekkasjen ble kort tid etter lokalisert til en flowmåler til en gassinjeksjonsbrønn. Kontrollromsoperatøren startet da å stenge vingventil mot brønnen, mens områdeoperatøren stengte manuell ventil mot gassmanifold, og åpnet to manuelle ventiler mot blowdown / equalizingsystemet for å drenere ut gassen til fakkelsystemet. Imens hadde den aktuelle detektoren slått ut i høy-høy alarm (20% LEL), noe som førte til tennkildeutkobling i området og oppstart av brannpumper i tilfelle behov for deluge (overrisling). Samtidig med at anlegget mot brønnen var avstengt, slo to gassdetektorer ut i høy-høy. Dette ga automatisk nødavstengning (NAS2) av prosessanlegget, alarm over PA-anlegget og utløsning av deluge med innblandet brannskum. Totalt hadde fem gassdetektorer utslag over 10% LEL. Fire av disse hadde også utslag over 20% LEL. Lekkasjen er i etterkant anslått til 0,16 kg/s. Årsaken til lekkasjen var at boltene mistet forspenning på grunn av siging i en teflonpakning som følge av at det var brukt feil moment ved tiltrekking av boltene.

Figur 1 Lekkasje punkt til venstre, deformert pakning til høyre.

- Boltene mistet forspenning på grunn av siging i teflonpakningen («kaldflyt») som følge av at det var brukt feil moment ved tiltrekking av boltene.

- Det var ikke vanlig praksis for automatikere å bruke momentnøkler på dette utstyret
- Viktigheten av å bruke momentnøkler var ikke fanget opp av fagdisiplinen om bord
- Beskrivelse av tiltrekkingsmetode var vanskelig tilgjengelig i brukermanual for instrumentet (176 sider) og momentverdi for de aktuelle boltene var ikke nevnt i «quick installation guide»
- Det var ikke innarbeidet praksis for automatikere å delta på kurs i boltetrekking, tetninger og bruk av momentverktøy
- Det var ikke spesifisert kompetansekrav i styrende dokumenter relatert til boltetrekking og tetninger
- Det har vært mangelfull oppfølging av tiltak etter gransking av tilsvarende hendelser på andre installasjoner i 2014 og 2015. Etter en lekkasje i 2015 ble tiltak som burde gjelde alle automatikere kun rettet mot en undergruppe som arbeider med fiskalmålestyr

- Korrekt tiltrekking av bolter
  - Ta med en kvalifisert mekaniker dersom det skal gjøres boltetrekking på instrumentssystemer, inntil automatikere har fått korrekt kompetanse

- Informere alle automatikere om behovet for å trekke til bolter på ventilblokk med korrekt moment for å unngå at pakninger over tid gir lekkasje
  - Oppdatering av sjekkark for instrumenter

- Utvidet kompetanse for automatikere til å inkludere bruk av momentverktøy ved boltetrekking
  - Utvide innhold i kursopplegg til å inkludere viktighet av riktig tiltrekkingmoment på pakninger, bruk av momentverktøy samt ettertrekking etter noen timer for å kompensere for kaldflyt. Dette kompetansekravet bør også gjelde når leverandører utfører arbeid på instrumenter, både på land og offshore

- Vurdere oppgang av allerede monterte instrumenter
  - Hver enhet bør ta en oppgang av instrumenter montert i HC-gassystemer med teflonpakninger der det ikke kan bekreftes at bolter er trukket til med nødvendig moment i forhold til leverandørens anbefalinger

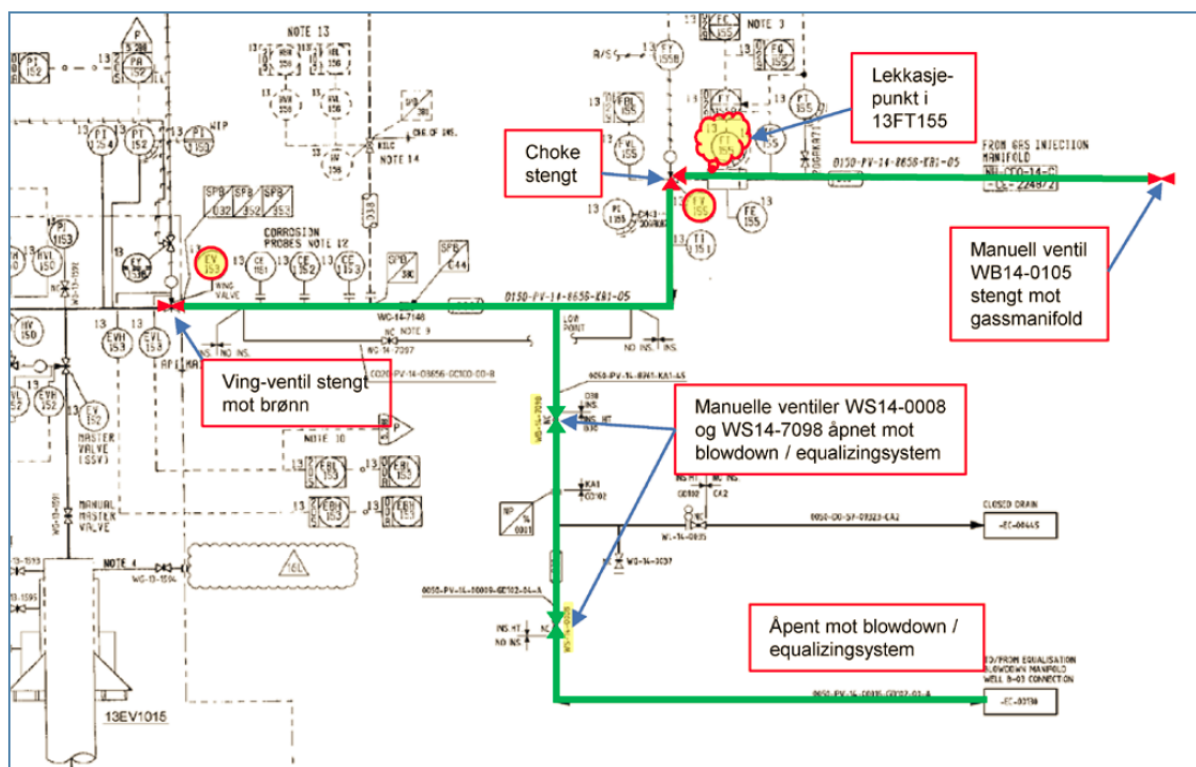
Figur 2 P&ID som viser lekkasjepunkt samt ventiler som ble stengt (rød) og åpnet (grønn) for å begrense lekkasjen.
