2017-I: Oljelekkasje ved brudd i sjøvannsslange

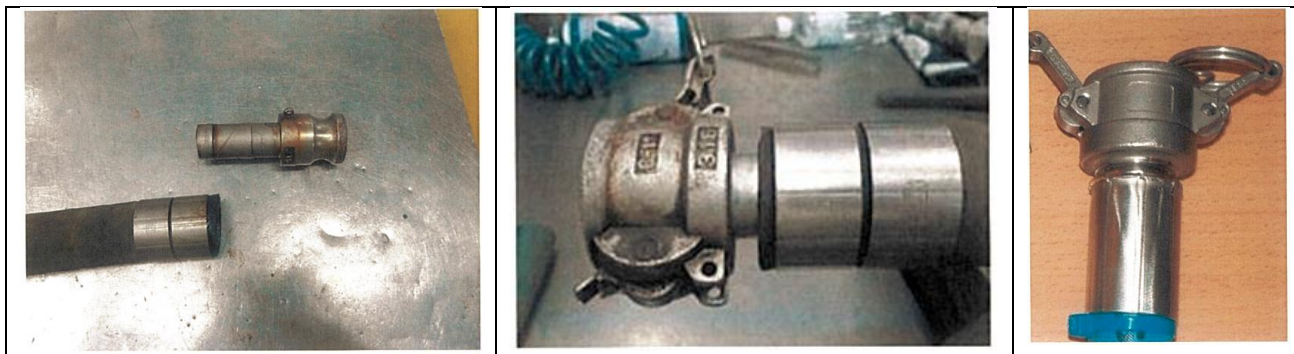
Koblingen som røk var i en eldre type CAM-lock. Slangen hadde ikke tag-nummer og det er ikke register for denne typen slanger som kan belyse historikken til slangen. En ny type CAM-lock ble imidlertid introdusert for noen år siden, og denne er forbedret blant annet med hensyn til kobling/sikkerhet. I forbindelse med tilkobling av slangen ble denne trykktestet uten at det ble avdekket lekkasje eller andre svikt i slangen. Det ble imidlertid ikke benyttet tilbakeslagsventil i oppkoblingen. Dersom en slik ventil hadde vært installert, ville lekkasjen stanset umiddelbart etter at koblingen røk. Initiell lekkasjerate er estimert til 6 kg/s med varighet ca. 3 minutter.

Figur 1 Slangekoblingen som røk (til venstre). Gammel type CAM-lock (i midten). Ny type CAM-lock (til høyre)

- Sjøvannsslengen løsnet fra presskobling.

- Mangelfull risikovurdering.
- Tilbakeslagsventil ikke benyttet.
- Mangelfull ledelsesoppfølging.
- Manglende planlegging av klargjøringsarbeidet og forståelse av arbeidsomfanget.
- Manglende overvåkning ifm. vannfylling i rørsegment.

- Forsterket bruk av A-standard (et standardisert handlingsmønster) også for jobber som går utenom arbeidstillatelse. Se figuren under.
- Sikre samhandling mellom hav- og landorganisasjon ved å forsterke rutiner for planlegging av klargjøringsaktiviteter. Involvere havorganisasjonen tidlig i planleggingsfasen for å sikre kvalitet i planer inkludert omfang og risiko.
- Etablere beste praksis for bruk av tilbakeslagsventil.
- Sette av tid for å sikre kvalitet i handover møter/ skiftavløsning.
- Oppdatere operasjonsprosedyre for å inkludere elementer relatert til klargjøringsarbeidet.
- Styrke arbeidspraksis for overvåking av operasjoner mot hydrokarbonførende systemer der slanger er tilkoblet.
- Etablere slangeregister for sjøvannsslanger.
