## 2018-A: Gasslekkasje i forbindelse med klargjøring av sikkerhetsventil

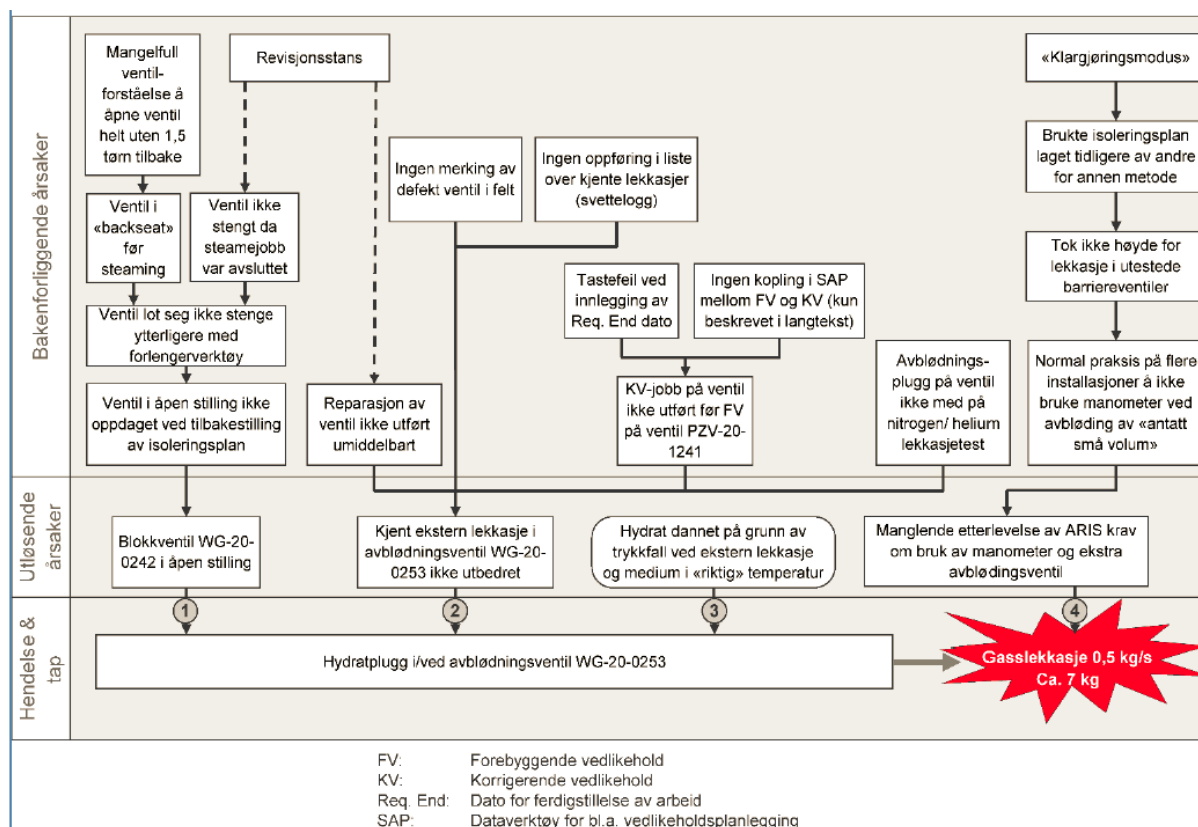
Utløsende og bakenforliggende årsaker er vist i årsakskartet under. Det pekes ikke på en enkeltstående feil som årsak, men til en serie av tekniske feil, beslutninger, designmessige forhold, operasjonell praksis, organisatoriske forhold med videre som til sammen førte til at hendelsen oppsto. Disse nummerert fra 1 til 4 i årsakskartet.

- Redusere antall unødvendige overbroinger og varighet av overbroinger.
  - Dokumentere daglig antall overbroinger og varighet av disse. Gjennomgå i morgenmøte med plattformledelse.

- At SKR utfordrer områdeoperatører om det virkelig er behov for overbroing.
- Felles og omforent handlingsmønster ved utkobling av gassdeteksjon og eventuell bekreftet gasslekkasje med utkoblet automatisk nødavstengning.

- Korrekt operering av ventiler.
  - Informasjon til operatører om virkemåte for ventiler med «backseat» og at slike ventiler normalt ikke skal stå fullt åpnet eller stengt. Gjennomføre ventilkurs.

- Korrekt tilbakestilling av isolasjonsplaner.
  - Ved tilbakestilling av isolasjonsplaner, må ventiler opereres begge veier for å sikre at de står i riktig posisjon.

- Sikre rett valg av metode for avblødning.
  - Valg av metode i henhold til styrende dokumentasjon.
  - Fjerne formuleringen «om nødvendig» for beskrivelse av metode for trykkavlastning og drenering.

- Lage gode arbeidsbeskrivelser for jobbutførelse.
- Sikre enkelt tilgang til nødvendig utstyr for korrekt avblødning.
  - Oppgang av hvor manometer og utstyr til avblødning til fakkell er plassert. Skal være på en fast plass som alle kjenner til.

- Sikre tilgjengelighet av viktig informasjon om anlegget.
  - System- og operasjonsdokumenter bør oppdateres slik at begrensninger i anlegget blir tydelig, og operasjonspraksis blir valgt i henhold til disse begrensningene.
