2018-G: Gasslekkasje ved utskifting av manifoldventil

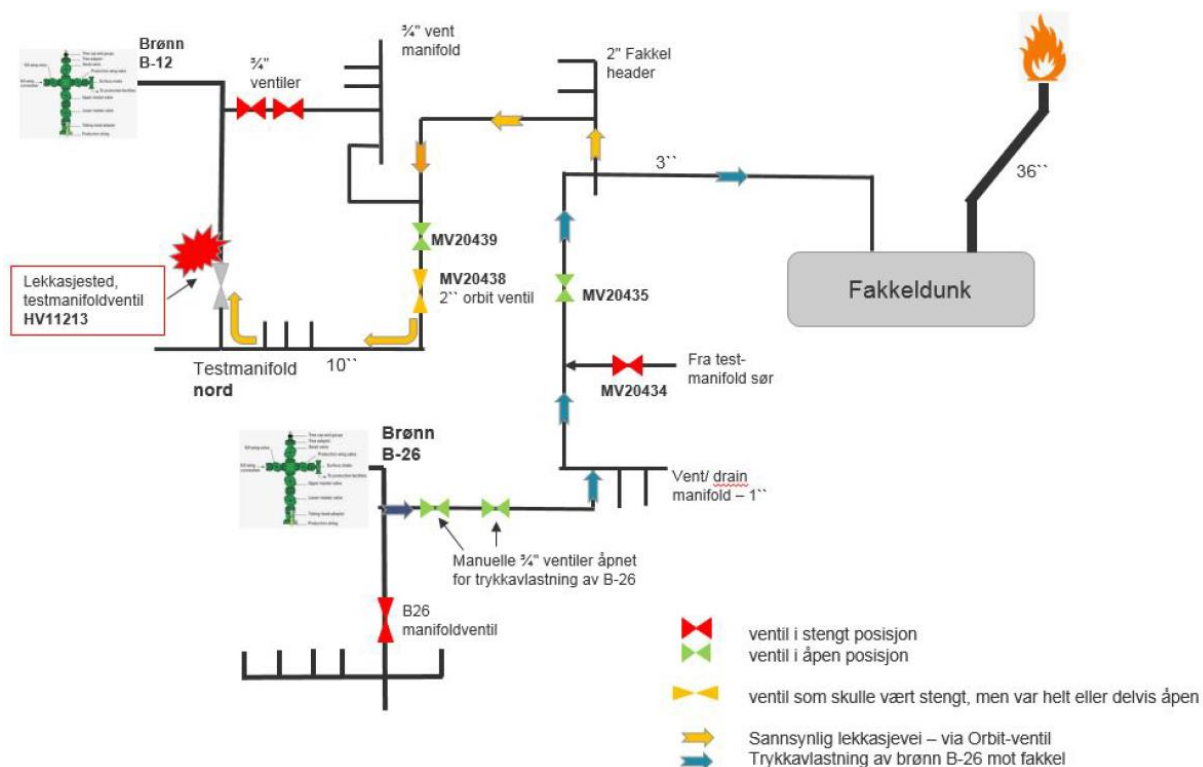
Lekkasjen kom fra fakkelsystemet via fakkelseheader, gjennom en 2" orbitventil til testmanifold og videre til en manifoldventil som var under remontering etter en vedlikeholdsjobb, jf. Figur 1. Vedlikeholdsjobben ble gjennomført med orbitventilen som enkel barriere mot fakkelsystemet. Det ble i etterkant av hendelsen oppdaget at orbitventilen ikke stod i stengt posisjon slik som angitt i ventil – og blindingslisten.

Figur 1 Skisse av hendelsen

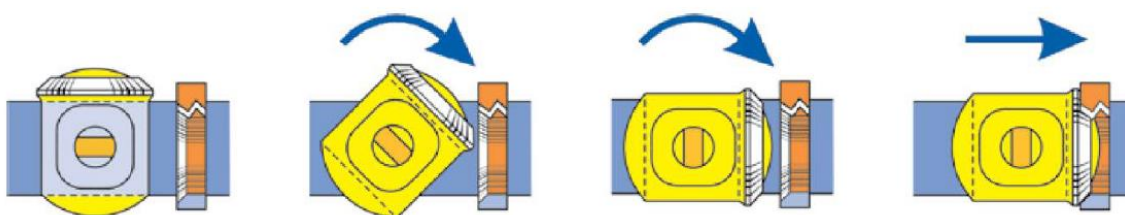
Den utløstende årsaken til gasslekkasjen var at orbitventilen, som fungerte som enkel barriere mot fakkelsystemet, ikke var tilstrekkelig stengt under remontering av manifoldventilen. Lekkasje oppstod da det samtidig ble trykk i fakkelen ved trykkavlastning av brønnen. Det er to mulige årsaker til at orbitventilen ikke var stengt:

1. Orbitventilen var forsøkt stengt, men hadde blitt stående 3-5 mm åpen
2. Orbitventilen var glemt stengt i forbindelse med setting av isoleringsplanen eller ved åpning etter at isoleringsplanen var satt

Figur 2 Illustrasjon av orbitventil i rørledning - status fra helt åpen (venstre) til helt stengt (høyre)

- Orbitventilen kan ha blitt stående åpen etter at den ble **forsøkt stengt** pga. manglende kompetanse og erfaring med en ventiltype som sjelden opereres og som skal opereres noe annerledes enn andre kuleventiler
- Orbitventilen kan ha blitt **glemt i åpen posisjon** fordi arbeidsprosessen for å sette, verifisere og godkjenne isolering har en iboende sårbarhet for menneskelige faktorer som forglemmelser, feiloperering, utilsiktet åpning mm.

1. Gjennomføre et arbeidsmøte for å diskutere og bevisstgjøre seg sårbarhet for menneskelige faktorer ved håndtering av isoleringsplaner. Diskusjonen bør adressere:
 - Hvor det er ulik praksis og uklarheter i krav
 - Identifisere eventuelle behov for presiseringer både lokalt og i arbeidsprosessen
2. Tydeliggjøre arbeidsprosesser / krav for å stryke de organisatoriske barriereelementene som kan hindre en hydrokarbonlekkasje. Dette omfatter:
 - Klargjøring av metode for verifisering av isoleringsplan
 - Klargjøre når merking i felt skal gjøres
 - Tydeliggjøre krav til endring av status på en satt isoleringsplan
3. Vurdere kompetansehevingstiltak for prosessoperatører gjennom kurs i prosessikkerhet
4. Verifisering av om punkt-gassdetektorer fungerer under deluge
