2018-H: Gasslekkasje via pakkboks

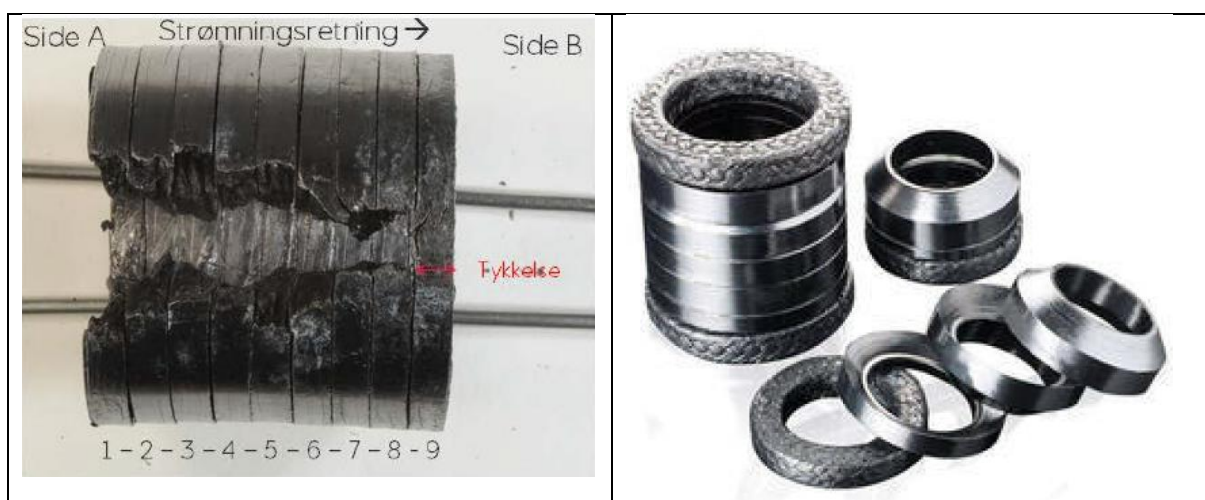
En av årsakene var at pakkboksen ikke var i henhold til krav: Den inneholdt kun formpressede ringer, men skulle egentlig inneholdt en kombinasjon av formpressede og flettede ringer. I tillegg var dreieretningen på ventilen feilmerket: Symbolene viste (feilaktig) at ventiltrattet skulle dreies med klokken både ved åpning og stenging av ventilen. Korrekt dreieretning var dessuten motsatt av det som er vanlig praksis. Omtrent en måned før den aktuelle hendelsen ble ventilen stengt i stedet for åpnet. I den forbindelse ble både ventil og girhus utsatt for et høyt moment. Dette førte sannsynligvis til at ventilstemmen ble bøyd.

Den aktuelle ventilen ble levert før de interne kravene om flettede ringer ble innført. Den hadde imidlertid ligget flere år på lager frem til den ble montert og satt i drift i 2018. I den forbindelse ble det ikke oppdaget at pakkboksen manglet flettede ringer.

Figur 1 Skadde pakkboksringene. Første og siste ring skulle egentlig vært flettede ringer av typen som er vist i høyre bilde.

1. Det var oppgitt feil materialnummer i styringssystemet
 - Ventiltegningen spesifiserte bare pressede grafittringer, og tok ikke hensyn til endrede krav til ventil og pakkboks
 - Tok ikke med læring fra drift som har ført til ombygging av tilsvarende ventiler

- Feil kobling i styringssystemet mellom tagnummer og ventiltype¹
2. Ventilstem var bøyd pga. høyt moment
 - Omtrent én måned før den aktuelle hendelsen skulle ventilen åpnes. Den ble i stedet operert mot stengt
 - Giret var levert med motsatt dreieretning enn det som er vanlig pga. plassproblem for drivmutter i giret
 - Dreieretningen til ventilen var merket feil: Både åpning og lukking var merket i retning med klokken
 - Alle tilsvarende ventiler har normal dreieretning
 3. Lekkasje i pakkboks
 - Grafitttringer var delvis vasket ut av pakkboksen
 - Gass og olje med trykk 310 barg inn mot pakkboks
 - Det var ikke satt inn flettet grafitttring i topp og bunn av pakkboksen
 - Oppdaterte krav fra 2013 spesifiserte at det skulle settes inn en blanding av flettede og formpressede ringer. Dette var ikke gjennomført.

- Bruke oppdaterte krav ved produksjon av erstatning av gammelt utstyr
 - Knytte ventildataark til korrekt ventiltype
 - Knytte rett pakkboks til eksisterende ventiler
 - Informere innkjøps- og anskaffelsesmiljøer om krav til ventiler
- Bedre kontroll ved bruk av equalize
 - Installere trykkmåler i equalize-linjen som kan leses i sentralt kontrollrom
 - Lage felles retningslinjer for hvordan equalize-systemet skal opereres
- Utskifting av pakkbokser som kun inneholder pressede ringer (gjelder ventiler som ser høyt trykk og ofte blir operert, slik som manuelle ventiler mot equalize- og gassinjeksjonsmanifold)
- Sikre at utstyr som tas ut av lager er iht. oppdaterte krav
- Når utstyr legges på lager, må det anmerkes hvorfor utstyret eventuelt ikke ble tatt i bruk dersom det er mistanke om feil. Oppdatere sjekklister for retur av materiell.
