# Granskingsrapport

Rapport	
Rapporttittel Rapport etter granskning av utslipp av hydrokarboner på brønnramme S på Åsgard A – 10.3.2017	Aktivitetsnummer 001094029
Gradering	
<input checked="" type="checkbox"/> Offentlig	<input type="checkbox"/> Begrenset
<input type="checkbox"/> Unntatt offentlighet	<input type="checkbox"/> Fortrolig
<input type="checkbox"/> Strengt fortrolig	
Sammendrag	
<p>I forbindelse med planlagt aktivitet på brønn S-4 på havbunnsramme S tilknyttet Åsgard A oppsto det 10.03.2017 en lekkasje. Brønnen var på hendelsestidspunktet frakoplet og blindflens var installert på tilknytningspunkt mot manifold. Lekkasjen oppsto da blindflensen ble fjernet. Isoleringsventil fra rørledning på manifold mot brønn S-4 var ikke stengt og det strømmet gass og kondensat til sjø. Produserende brønner mot rørledning ble stengt og lekkasjen fortsatte inntil trykket i rørledningen ble likt trykket på havbunnen, noe som tok ca. 20 minutter. Utslipet er av Statoil estimert til ca. 31 tonn gass og 1,6 tonn kondensat. Det ble observert gass beskrevet som «yr eller lett regn» på havoverflaten. Ingen personer kom til skade i hendelsen. Den 14.03.2017 besluttet vi å granske hendelsen.</p>

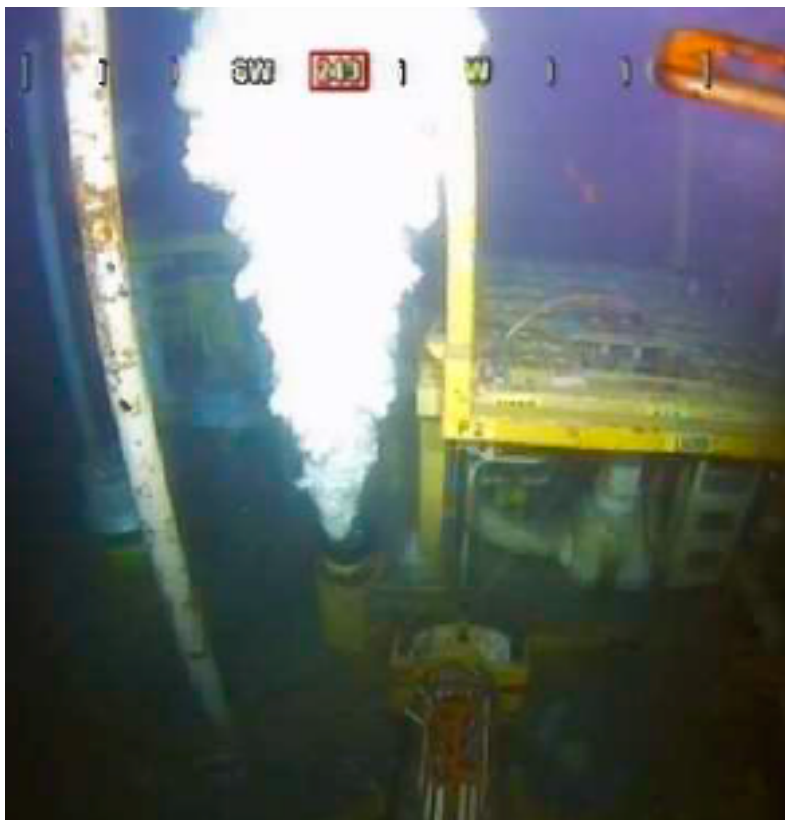
*Figur 1 - Bilde av gasslekkasje (Kilde: Statoil)*

Ved innledende aktivitet for fjerning av blindflensen, ble det ikke oppdaget noen lekkasjer. Blindflensen ble derfor skrudd helt opp og fjernoperert undervannsfarkost (ROV) ble benyttet for å løfte den av. Klokket 20:07 ble blindflens blåst av endeflensen slik at gass og kondensat strømmet fritt ut til sjøen.

Hver enkelt brønn på S-rammen kan isoleres fra havbunnsmanifolden med en enkelt isoleringsventil. Granskningen har vist at den direkte årsaken til gasslekkasjen fra havbunnsramme S var at isoleringsventilen sto i åpen posisjon da blindflensen ble tatt av.

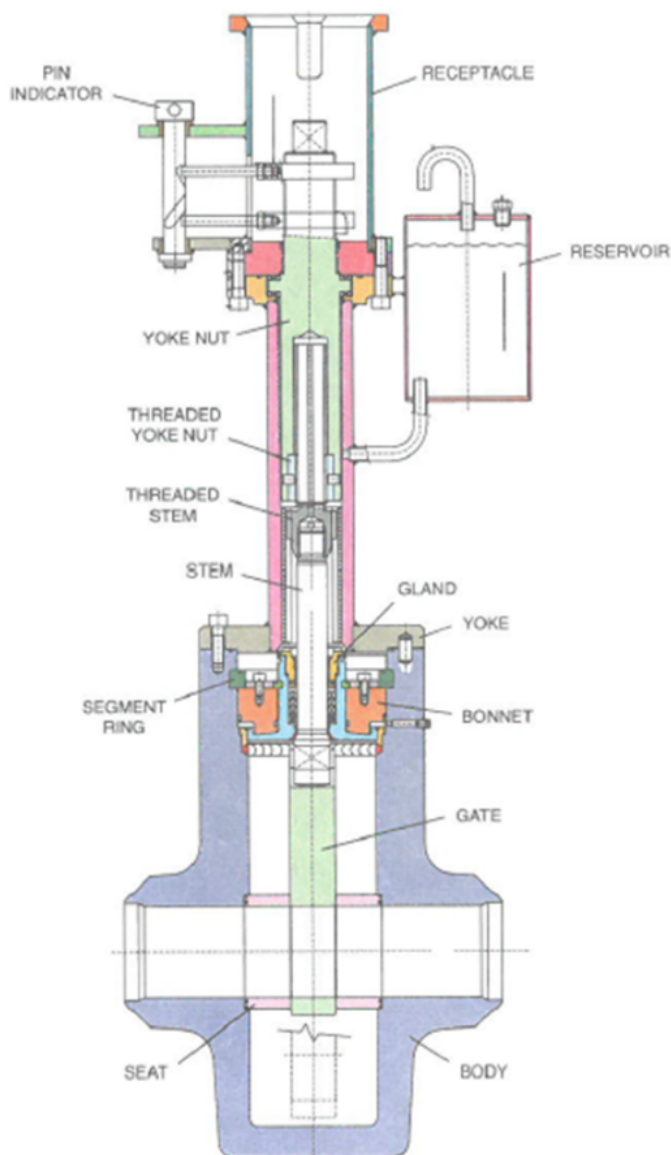
Figur 5 - Isoleringsventil (Kilde: Statoil)

Isoleringsventilen har en aktuator som kan opereres enten ved hjelp av hydraulikk eller ROV. Ved frakopling av strømningskontrollmodul (FCM) vil hydraulikklinjene til aktuatoren bli frakoblet og isolert. Dette medfører at aktuatoren vil få låst hydraulikkvolum på både åpne- og lukkesiden, og det vil ikke være mulig å endre posisjon på ventilen, verken hydraulisk eller med ROV. Denne typen hydraulisk aktuator er lite benyttet på sokkelen.

Oppbyggingen av aktuatoren er slik at ventilen (slusen) kan bevege seg utilsiktet om hydraulikktrykket er avblødd på både åpne og lukkesiden. Om trykket i rørledningen er høyere enn hydrostatisk trykk, kan ventilen bevege seg mot stengt. Om trykket i rørledningen er lavere enn det hydrostatiske trykket, kan ventilen bevege seg mot åpen.

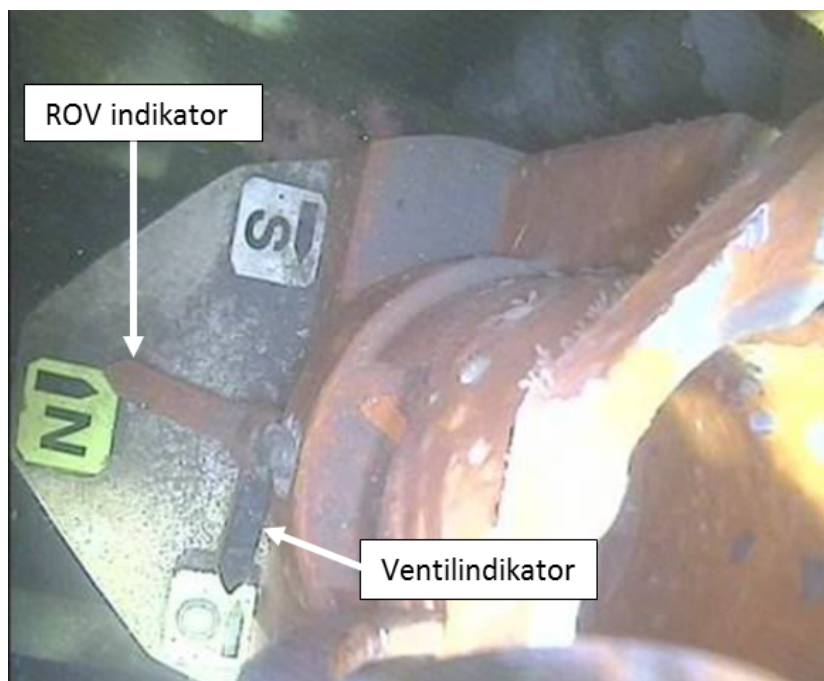
*Figur 6 - Indikatorer isoleringsventil 42 (Kilde: Statoil)*

På toppen av aktuatoren er det to indikatorer. En indikator som viser ventilposisjon åpen eller stengt, og en indikator som viser om ventilen er låst i posisjon med ROV. Denne indikatoren kan vise åpen, nøytral eller stengt som vist i *Figur 6 - Indikatorer isoleringsventil 42* (Kilde: Statoil). Dersom ROV-indikatoren, viser åpen eller stengt, er det ikke mulig å endre posisjon på ventilen ved hjelp av hydraulikk. I normal drift er ROV indikatoren alltid i nøytral posisjon, slik at kontrollrommet på Åsgard A kan operere ventilen. Ved arbeid på brønn S-4, ble kabel for kommunikasjon til Åsgard A frakoblet, og en ny kabel (WOCS) ble koblet opp til innretningen (SENC/DSB). I følge Statoil var det lagt inn en sperre i kontrollsystemet som skulle forhindre at isoleringsventilene ble operert via WOCS. Mulige kombinasjoner av ventil og ROV-lås er vist i *Figur 7 - Mulige posisjoner for indikatorer*

- ROV-inspeksjon viser at ventilene 41 og 42 ikke er sikret i låst posisjon
- ROV-inspeksjon viser at posisjonsindikator for ventil 42 indikerer åpen ventil. Det var ingen kjent historikk på at indikatorene på isoleringsventilene hadde feil eller mangler
- Manglende sikring av ventil 41 og 42 i stengt posisjon samt lekkasje via ventil 49 tyder på at det var deloppgaver i DOP som ikke var gjennomført

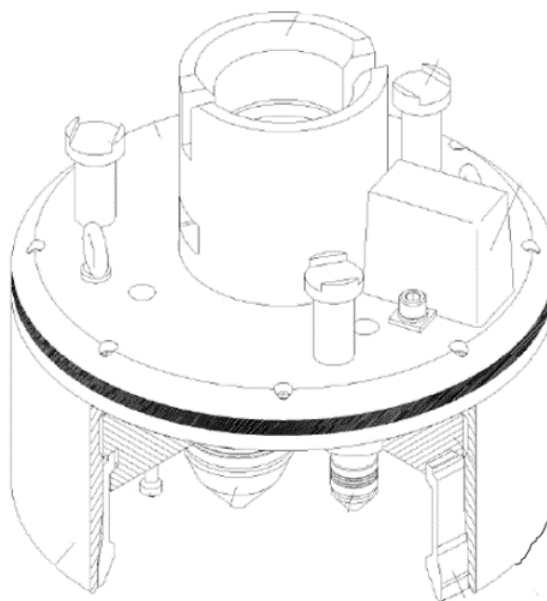
Figur 9 - Blindflens (Kilde: Statoil)

For brønnramme S, er det ikke mulig å avlese trykk mellom isoleringsventil og endestykket på manifold. Det er heller ikke noen trykkmåler på selve blindflens, noe som medfører at det ikke er mulig å lese trykket under blindflens før denne trekkes. Det er en egen prosedyre for hvordan blindflens skal fjernes for å oppdage en eventuell lekkasje i isoleringsventil før blindflens tas helt av. I tillegg er det en egen linje på blindflens for å kunne blø av eventuelle hydrokarboner under blindflensen. Denne linjen er tynn, noe som muliggjør at små urenheter kan tette den.

Blindflensen som ble benyttet i forbindelse med denne hendelsen var av en eldre modell, uten mulighet for å vise om det er trykk på baksiden før demontering. I prosedyren for demontering av blindflens (referanse OMM-0012419) er det beskrevet at en skal skru blindflensen seks omdreininger, for deretter å sjekke om det er noen tegn på lekkasje gjennom avblødningsrøret. Om en oppdager lekkasje som ikke avtar raskt, tyder dette på at isoleringsventil ikke holder tett og en kan skru blindflens på igjen. Videre blir blindflensen skrudd helt fri med totalt 20 omdreininger. Det er utviklet nyere løsninger med mulighet for verifisering av trykk uten å løsne blindflens. Tidligere rapporterte hendelser der avblødningsfunksjonen på blindflensen gikk tett var ikke kjent for de involverte personene.
