# Granskingsrapport

Rapport	
Rapporttittel Granskingsrapport etter brann på Statfjord A 16.10.2016	Aktivitetsnummer 001037031

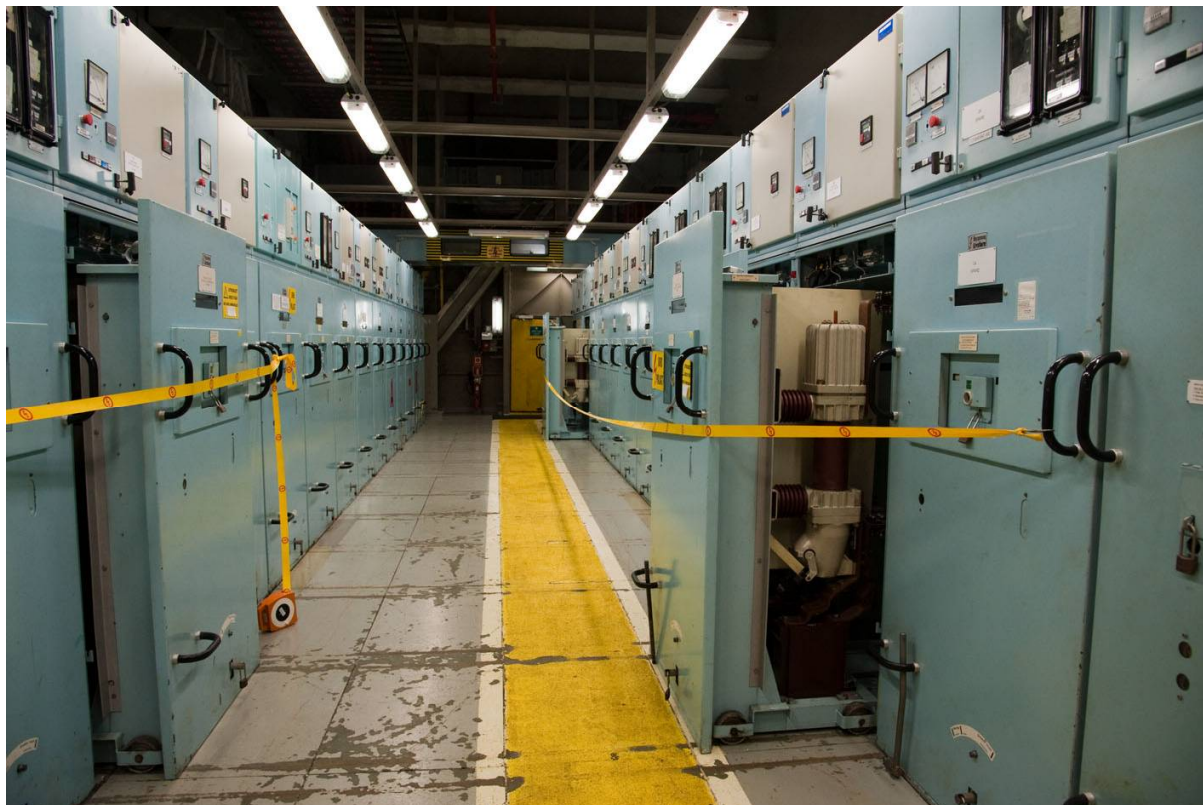
Undersøkelse av bryterskuffen til lastepumpe D viste brudd i aksling som opererer inn-/utkobling av de tre strømfasene inn til lastepumpen. Det ble identifisert at fase L1 var korrekt utkoblet. Fase L2 var i en midtstilling slik at det oppsto en lysbue i bryterkammeret. Fase L3 var fortsatt innkoblet.

*Bilde 1 - Bryterskuffer i tavlerom KC0001*

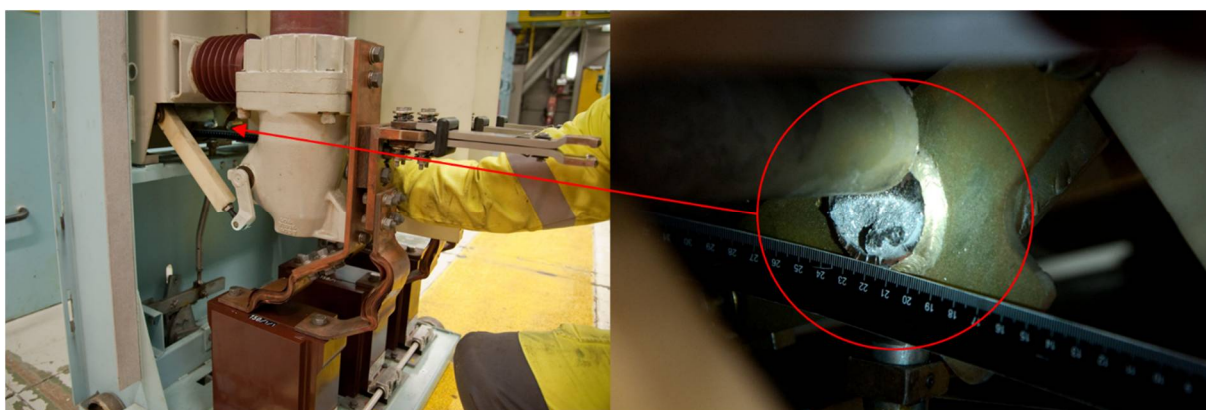
*Bilde 2 - Akslingsbruddet i bryterskuff til lastepumpe D*

I tavlerommet er materielle skader begrenset til brukket aksling og lysbueskade på tulipankontakt og stift i effektbryterkammer L2 til lastepumpe D.

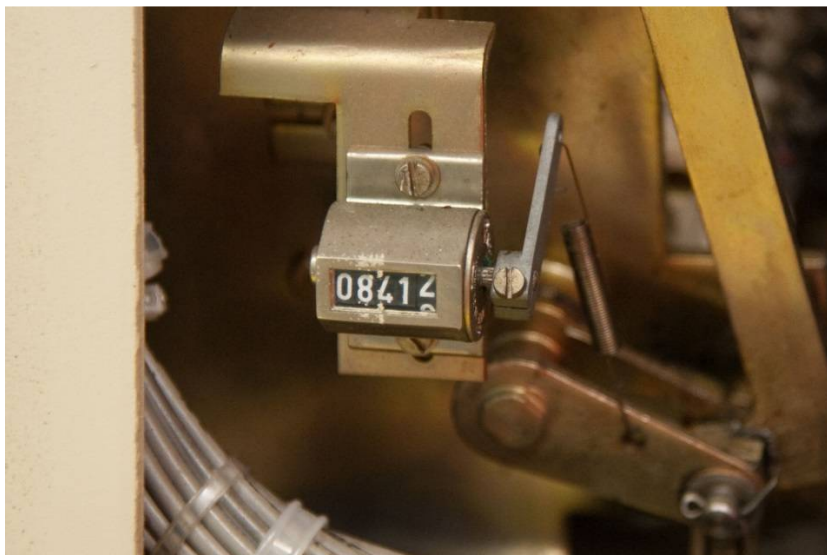
Bilde 3 - Teller som viser antall inn-/utkoblinger<sup>2</sup> til lastepumpe D

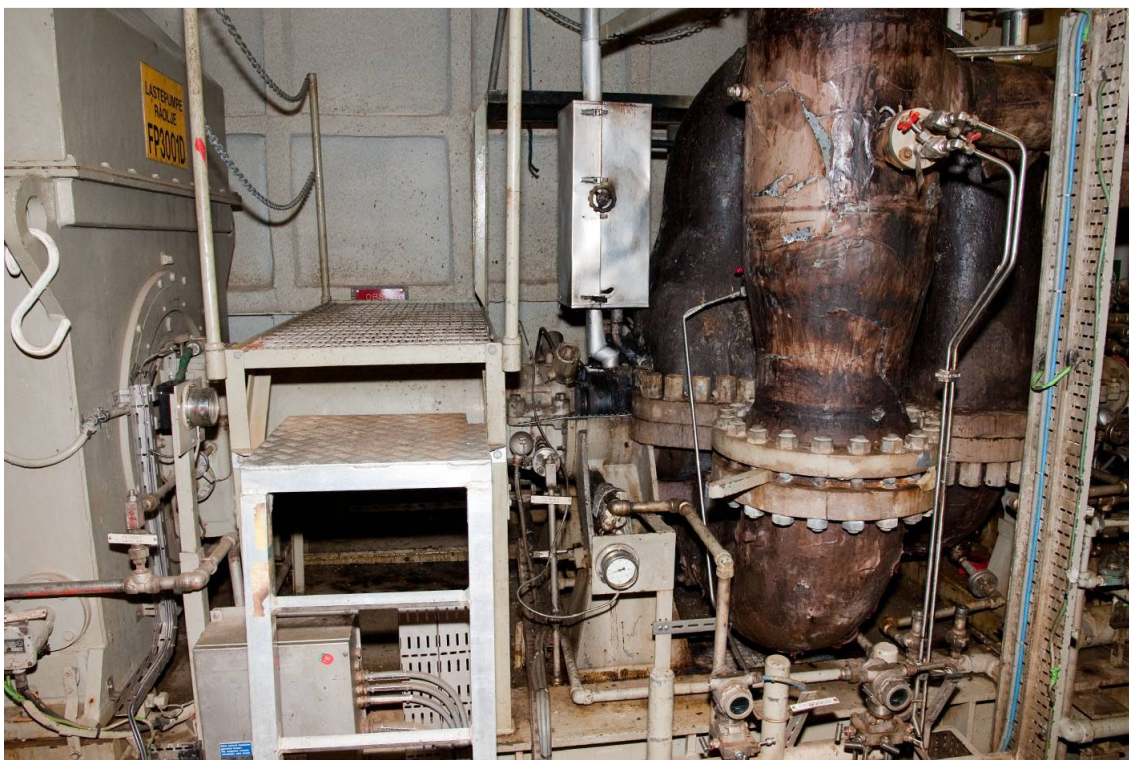
Undersøkelser på åstedet viste tydelige tegn på at det hadde vært høy temperatur i råoljen i pumpen og at det hadde vært åpne flammer ved tetningene på begge sider av pumpen samt inne i en isolasjonskasse.

Bilde 4 - Skader etter brann ved driv-enden til lastepumpe D

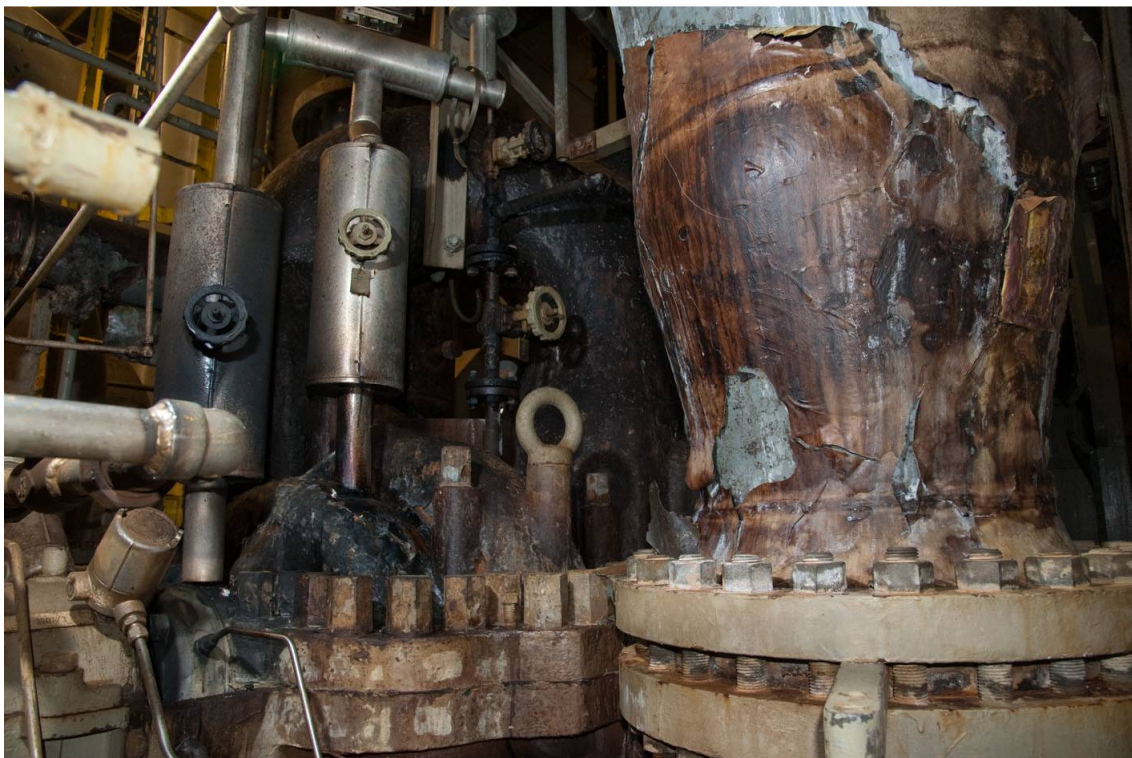
*Bilde 5 - Skader etter brann ved fri-enden til lastepumpe D*

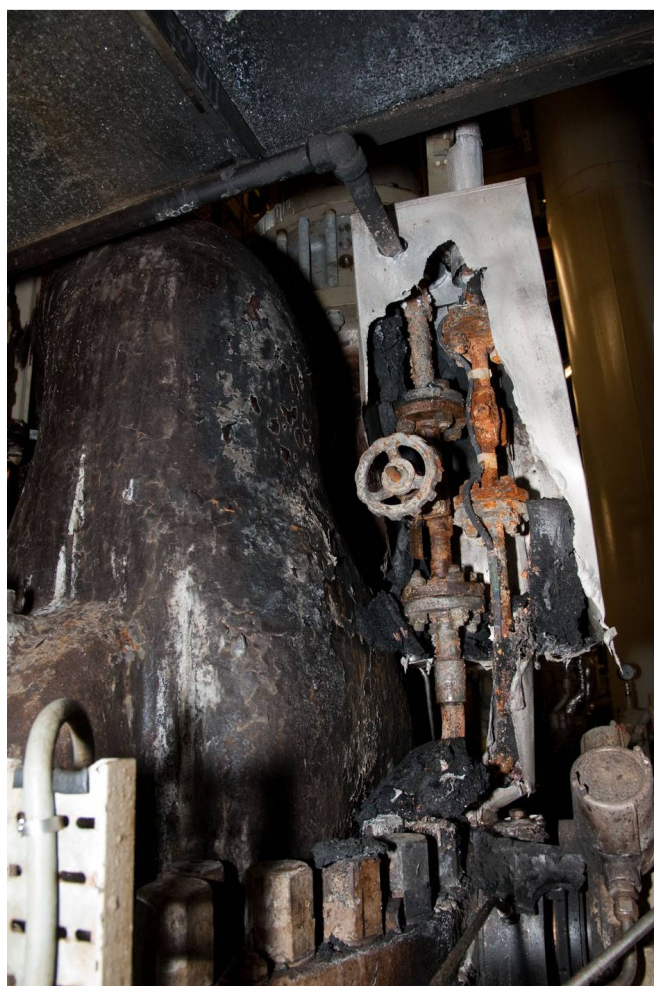
*Bilde 6 - Smeltet isolasjonskasse ved driv-enden til lastepumpe D*
