Granskingsrapport

Gransking av hydrokarbonlekkasje på Gudrun 18.2.2015

001025017

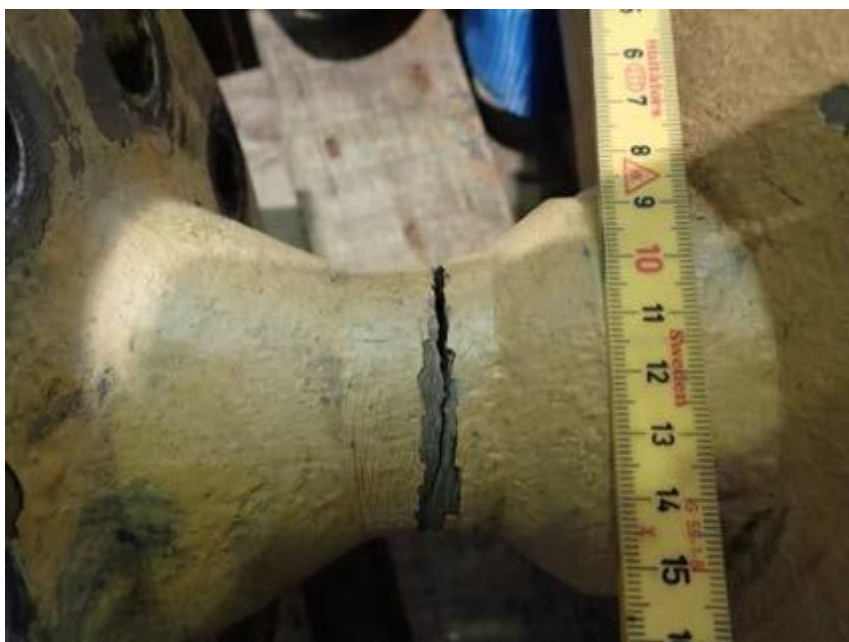
Figur 4: Bruddet (Foto fra Statoils materialtekniske undersøkelse)

Den initiale lekkasjeraten under hendelsen, hvor det var brudd på ca 90% av røromkretsen, er estimert til å være opp mot 8 kg/sek. Ca. 4 m³ kondensat lekket ut.

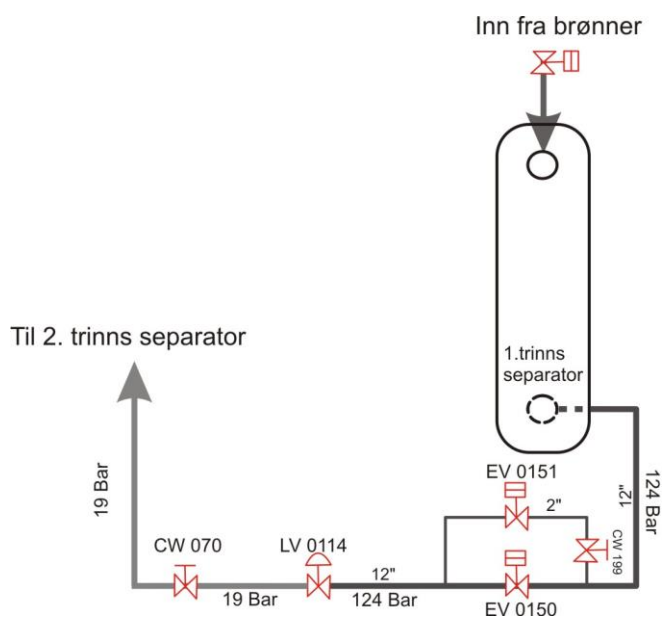
Figur 7: Skisse av væskeutløp fra separator (Illustrasjon: Politiet)
