# Granskingsrapport

Rapport	
Rapporttittel Granskingsrapport etter kondensatlekkasje på GjØa	Aktivitetsnummer 027153036

Sammendrag
<p>Den 21.06.2017, kl. 20.01 oppstod det en kondensatlekkasje i prosessmodulen på GjØa. Hendelsen førte til gassdeteksjon, generell alarm, automatisk nedstenging av prosessanlegget, trykkavlastning og mønstring til livbåt.</p> <p>Lekkasjeraten er av Engie estimert til 1,06 kg/s og total lekkasjemengde ca. 1,25 m<sup>3</sup>. Analyser viser at væsken i stor grad bestod av produsert vann med mindre mengder hydrokarboner i form av gass og kondensat. Lekkasjen ble stanset etter ca. 30 min. Den direkte årsaken til lekkasjen var utmattingsbrudd i sveis på en 1/2" rørstuss montert på en kondensatpumpe tilknyttet systemet for rekompresjon av gass. Kondensatet ble ikke antent under hendelsen.</p> <p>I forbindelse med nødavstenging ble det registrert at en nødavstengingsventil oppstrøms lekkasjestedet ikke stengte. Beredskapsledelsen ombord besluttet å evakuere 19 personer til land. Operatørens senter for evakuerte og pårørende (OSEP) i FlorØ ble mobilisert og tok imot de evakuerte. Det var 49 personer om bord (POB) før evakuering.</p> <p>Situasjonen på GjØa va

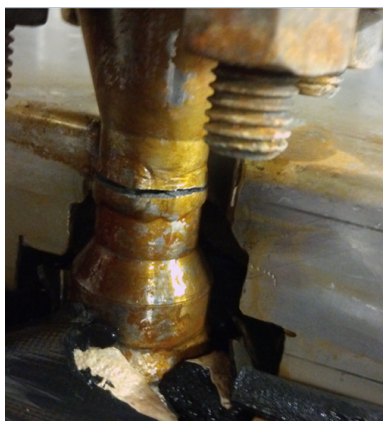
Røntgenundersøkelse stadfestet innvendig sveisefeil på rørstussen som gikk til brudd. Det ble i tillegg stadfestet samme feiltype på 4 av 5 tilsvarende stusser på de andre kondensatpumpene.

*Figur 1 - Sprekk i rørstuss ut fra kondensatpumpa.  
Bilde tilhører Engie E&P*

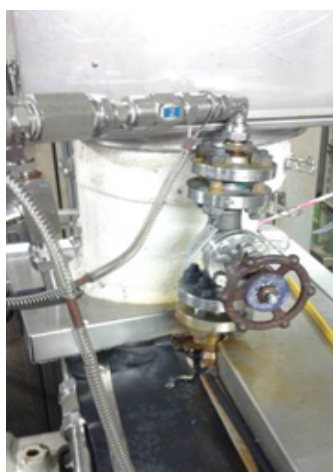
Figur 2 - Kondensatpumpe påmontert rørstuss.  
Bilde tilhører Engie E&P

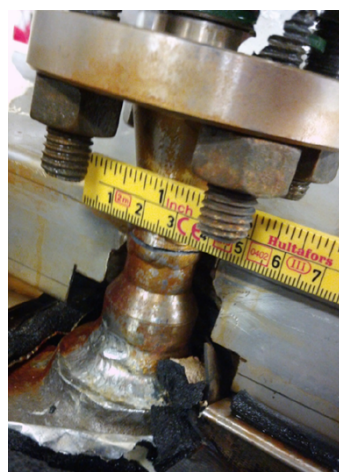
Figur 3- Sprekk i rørstuss som førte til kondensatlekkasje.  
Bilde tilhører Engie E&P

Kondensatlekkasjen skyldtes utmattingsbrudd i sveis på 1/2" rørstuss ut fra kondensatpumpe 23PA005B. Vibrasjoner fra pumpe ga utmattingspenninger i sveist forbindelse grunnet den 11,5 cm lange rørstuss med en 3,6 kg tung manuell ventil montert på toppen. Dette gir et kraftmoment med tilhørende bøyespenninger. Slik sveisen framstår er sveisearbeidet mangelfullt både med fugepreparering og mangelfull gjennombrenning (lack of penetration) samt noe saksing (misalignment) mellom de sammensveiste rør. Initiering av utmattingssprekk i sveis har sin årsak i dette. En får en skarp sprekk innvendig rundt hele røret som gir stor lokal spenningsintensitet. Dermed har utmattingsprekken startet å vokse fra innsida av rørsveisen. Dersom sveiseforbindelsen hadde vært gjenstand for volumetrisk NDT så burde feilen blitt oppdaget. Den ville ikke tilfredsstilt de generelle kriterier til god sveise arbeidsutførelse med akseptkriterier. Det er ikke brakt på det rene hvordan sveisen var designet med sveiseprosedyrespesifikasjon eller -kvalifikasjon, men sveisen burde hatt en V-fuge med rotåpning og full gjennombrenning.

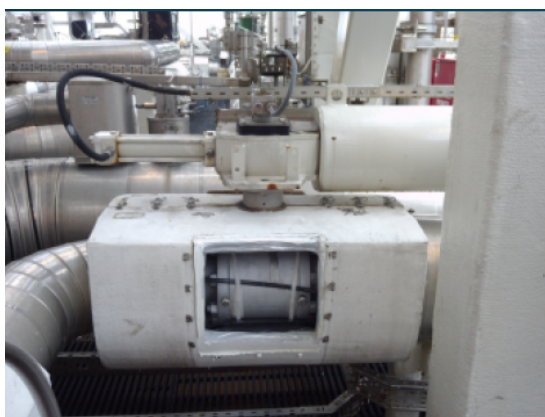
Figur 4- ESV ventil med påmontert aktuator.  
Bilde tilhører Engie E&P

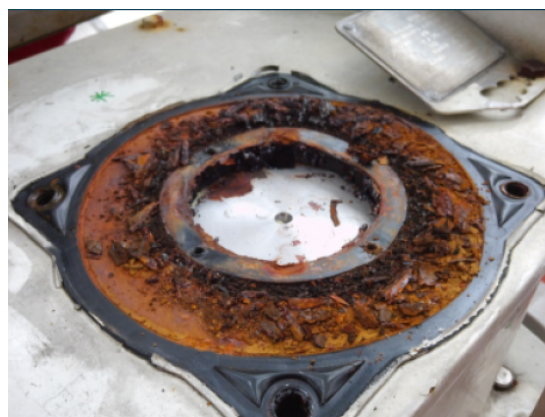
Feil ved to av ESD ventilene skyldtes at aktuatorene har vært utsatt for vanninntrenging og påfølgende korrosjon over lengre tid. Resultater fra de regelmessige testene av ESD ventilene viser at problemene har vært kjent gjennom flere år. Granskingen viser at Engie ikke har gjennomført tilstrekkelige tiltak for å sikre at nødavstengingssystemet, som er et sikkerhetssystem, opprettholder sin funksjon. Manglende vedlikehold av aktuatorene har ført til at to av ESD ventilene ikke fungerte slik de skulle under hendelsen.

Figur 5- Åpnet aktuatorhus til ESV. Viser korrosjon på innsiden av pakning.  
Bilde tilhører Engie E&P

Manglende stenging av ESD ventil skyldes at aktuatoren har vært utsatt for vanninntrenging og korrosjon over lengre tid. Dette i kombinasjon med mangelfullt vedlikeholdsprogram for aktuatorer har ført til at barrierefunksjonen til ESD ventilen ikke har vært opprettholdt.

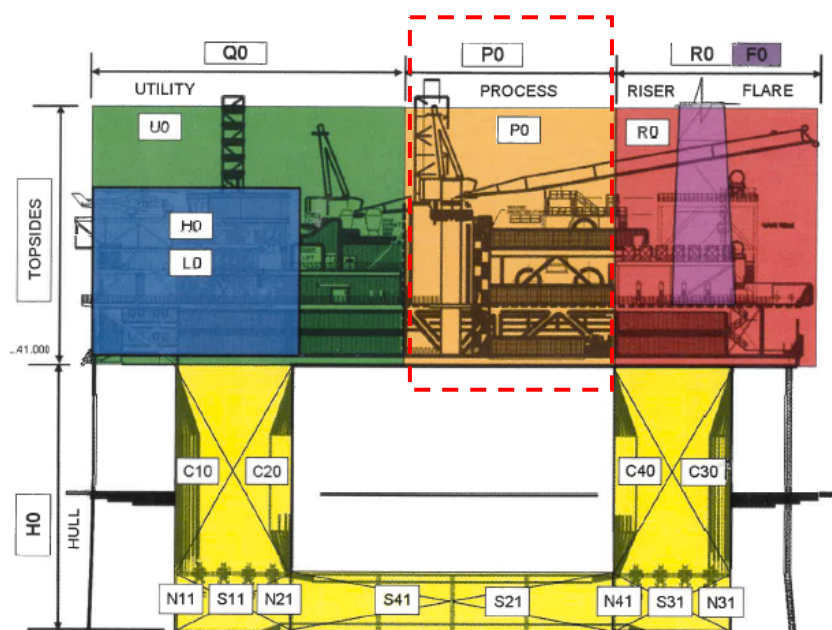
Figur 7 - Kondensatlekkasjen oppsto i prosessområdet P0, nedre dekk.  
Bilde tilhører Engie E&P.

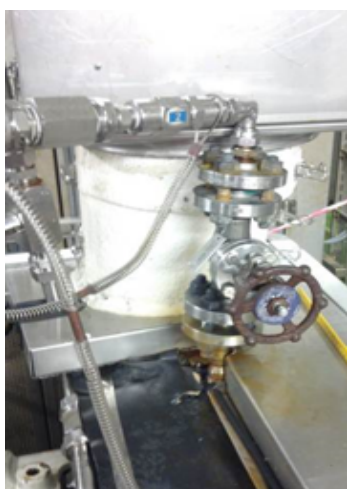
På kondensatpumpe er det en rørstuss med en manuell ventil som brukes for vedlikeholdsspyling av pumpe. Aktuell rørstuss med rør, flenser og ventil veier til sammen ca. 5,3 kg. Lengde fra pumpehus til midten av ventil er 18,5 cm. Det er ingen supporterings av dette ventilarrangementet. Selve røret er angitt på tegning til 3/4" rørdimensjon, men en finner at på begge disse to pumpene er det benyttet 1/2" rørdimensjon i duplex stål og schedule 160 som gir 4,78 mm nominell veggtykkelse. Det er tilnærmet lik innvendig diameter på rør på hver side av sveisen slik det framkommer i DNV GL rapport (2) og røntgenbilder. Utvendig diameter på rørene er noe forskjellig på grunn av ulik godstykkelse i sammensveiste rør. Rørstusser og rør er sammensveist uten full V-fuge og mangler full gjennombrenning. Det gir en innvendig sprekkkanvisning for mulig utmatting.

*Figur 10 - Rørstuss og manuell vedlikeholdsventil påmontert på kondensatpumpe 23PA005B. Bilde tilhører Engie E&P.*

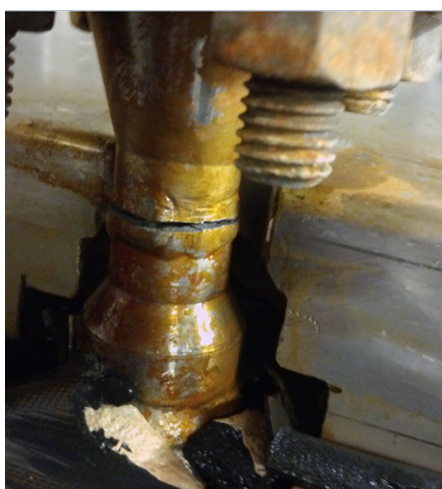
*Figur 11 - Brudd i sveis på 1/2"rørstuss. Duplex stål. Bilde tilhører Engie E&P.*

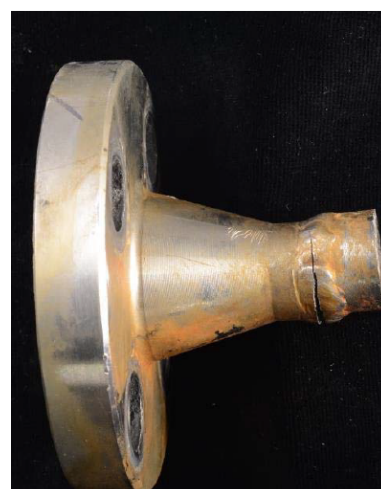
*Figur 12 - Bruddflaten sett fra siden i forbindelse med DNV GL undersøkelse. Bilde tilhører Engie E&P.*

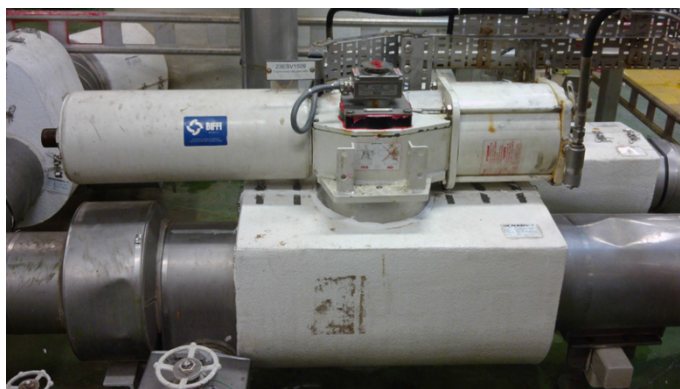
Under hendelsen på Gjøa feilet to ESD ventiler. Den ene ventilen, 23ESV1509, var plassert mellom bruddsted og væskeutskillertanken som pumpa var koblet opp mot. Ventilens hensikt er å redusere volum og varighet av en eventuell lekkasje. Dette er en 6'' kuleventil med en påmontert pneumatisk aktuator. Det viste seg at flere aktuatorer står utsatt til slik at vann har trent inn og forårsaket korrosjon.

*Figur 13 - ESD ventil med påmontert aktuator. 23ESV1509 som feilet under hendelsen. Bilde tilhører Engie E&P Norge*

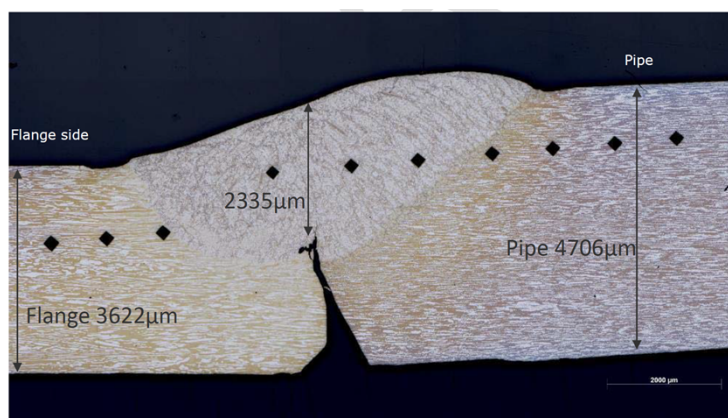
Buttsveisen i aktuell 1/2" rørstuss undersøkt av DNV GL har noenlunde lik innvendig diameter og veggtykkelse 3,6mm mot flens og 4,7mm mot rør, se figur under hentet fra DNV GL materialteknisk undersøkelsesrapport (2).

Figur 14 viser en rørsveis med innvendig sprekkkanvisning for mulig videre utmattingsforløp. I hovedsak skyldes dette feil fugetilpasning for sveising. Her burde det vært en V-fuge med rotåpning slik at sveiser kunne fått utført sitt arbeid korrekt og full gjennombrenning av sveis. Dermed ville en kunne unngått slik manglende gjennombrenning (lack of penetration) feil.

Figur 14 - Metallografi av bruddsted på rørstuss, viser manglende gjennombrenning av sveis. Bilde tilhører Engie E&P Norge
