”BEDRE GJENNOM KUNNSKAPSDELING”

I denne presentasjonen beskrives det første eksempelet i en serie på fem brønnkontrollhendelser. Denne hendelsen understreker viktigheten av å ha fokus på brønnen til enhver tid selv når mange andre situasjoner inntreffer samtidig.

Sammendrag av hendelsen

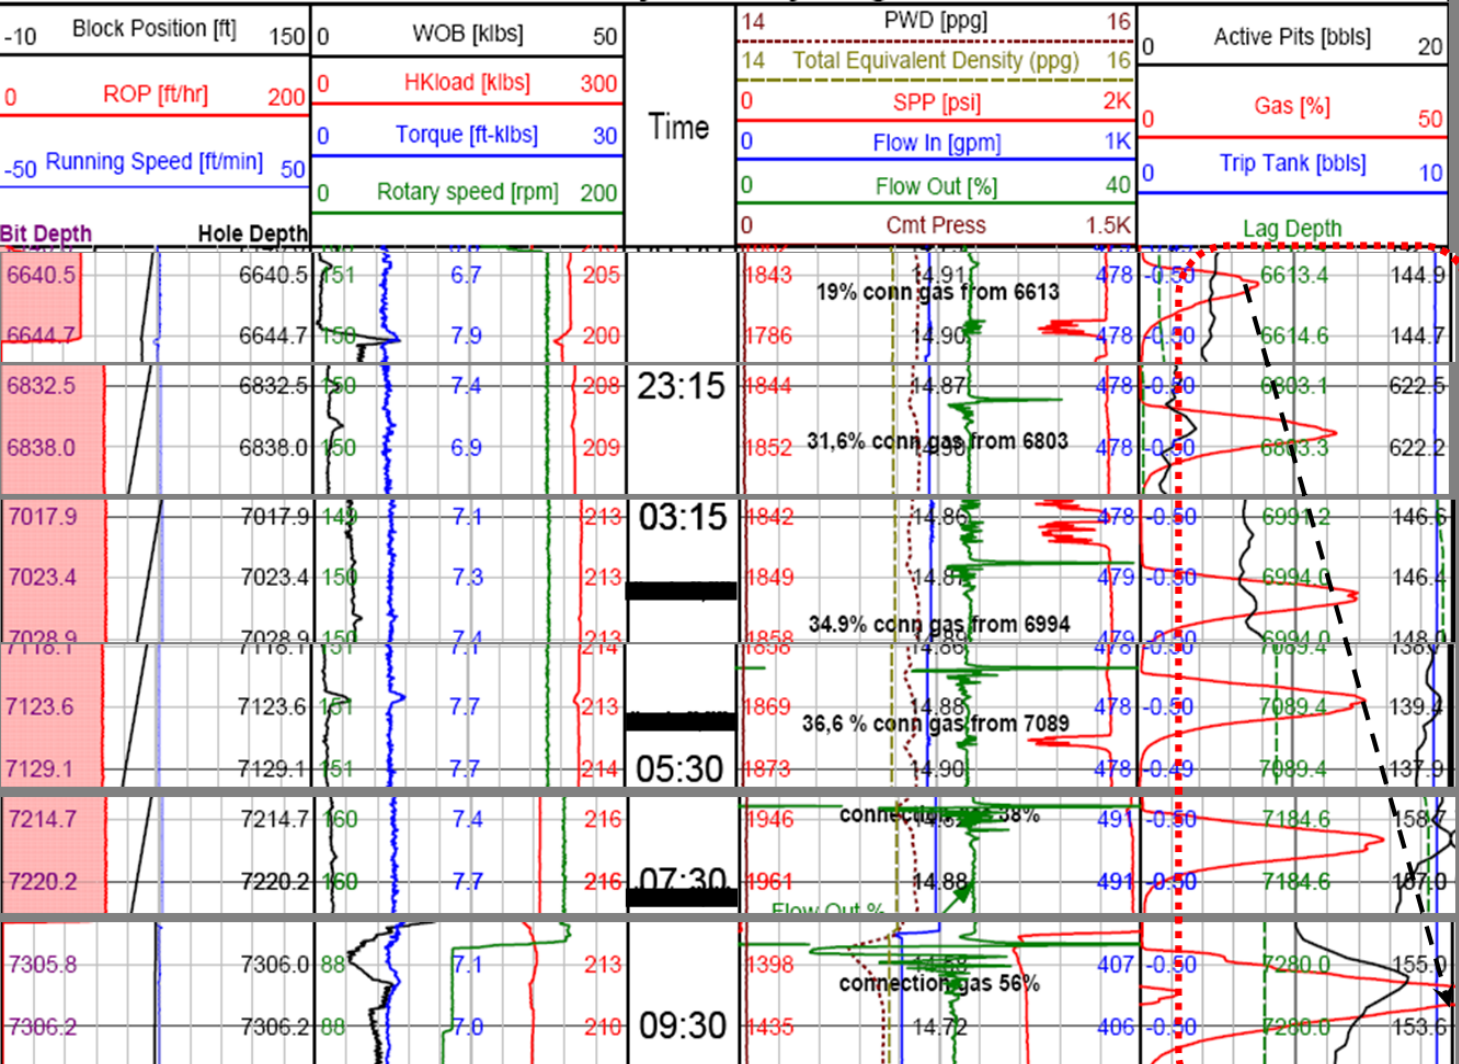
Notis:

- Koblingsgass (connection gas) viser en økende trend.
- ROP øker fra 50 til 60 fot / time

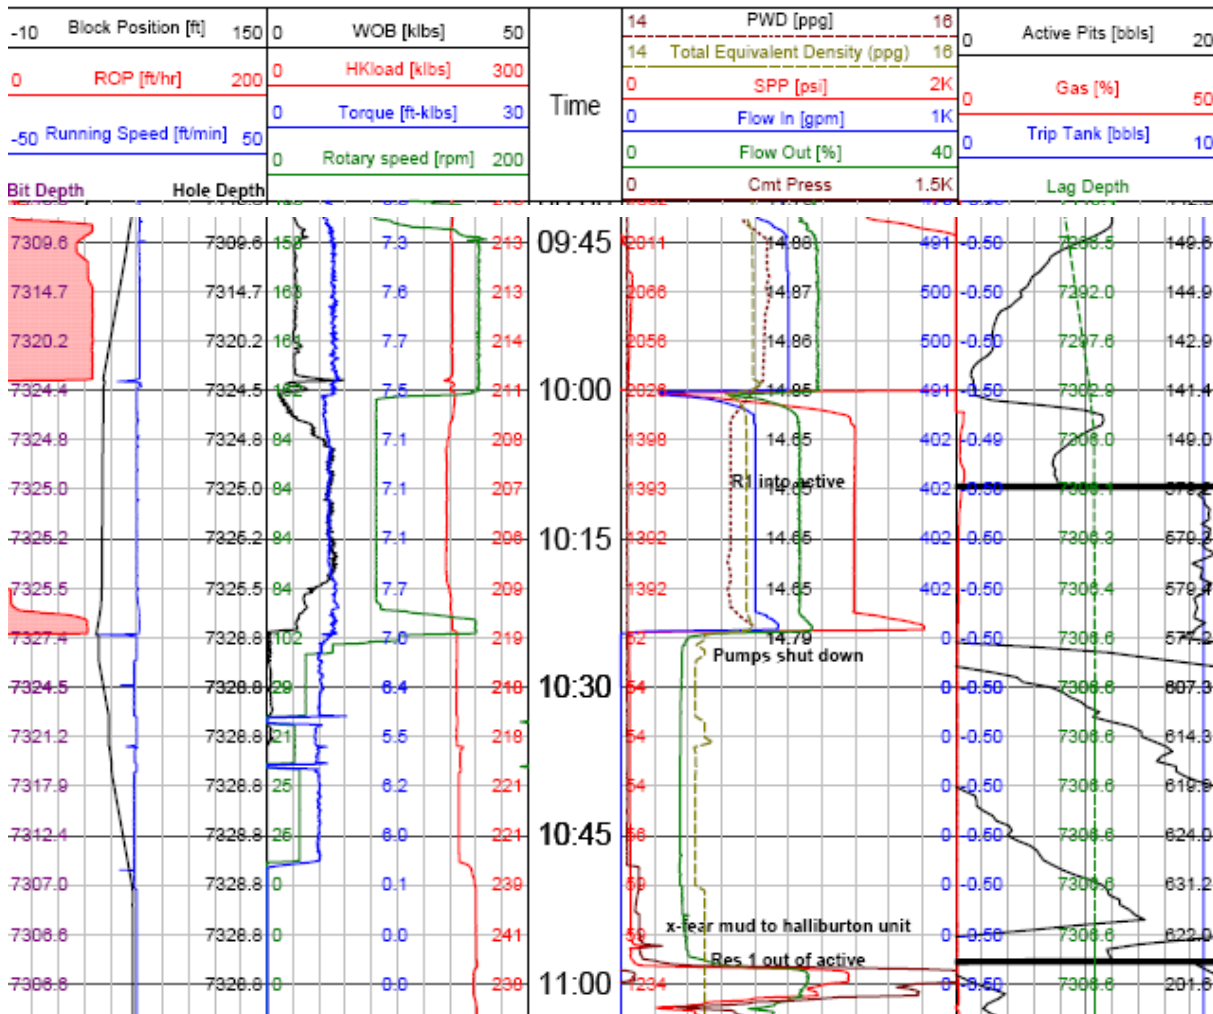
• 10:25 hrs – Mister kraft-forsyningen til slam pumpene

• 10:48 hrs – Mister kraftforsyningen til top drive

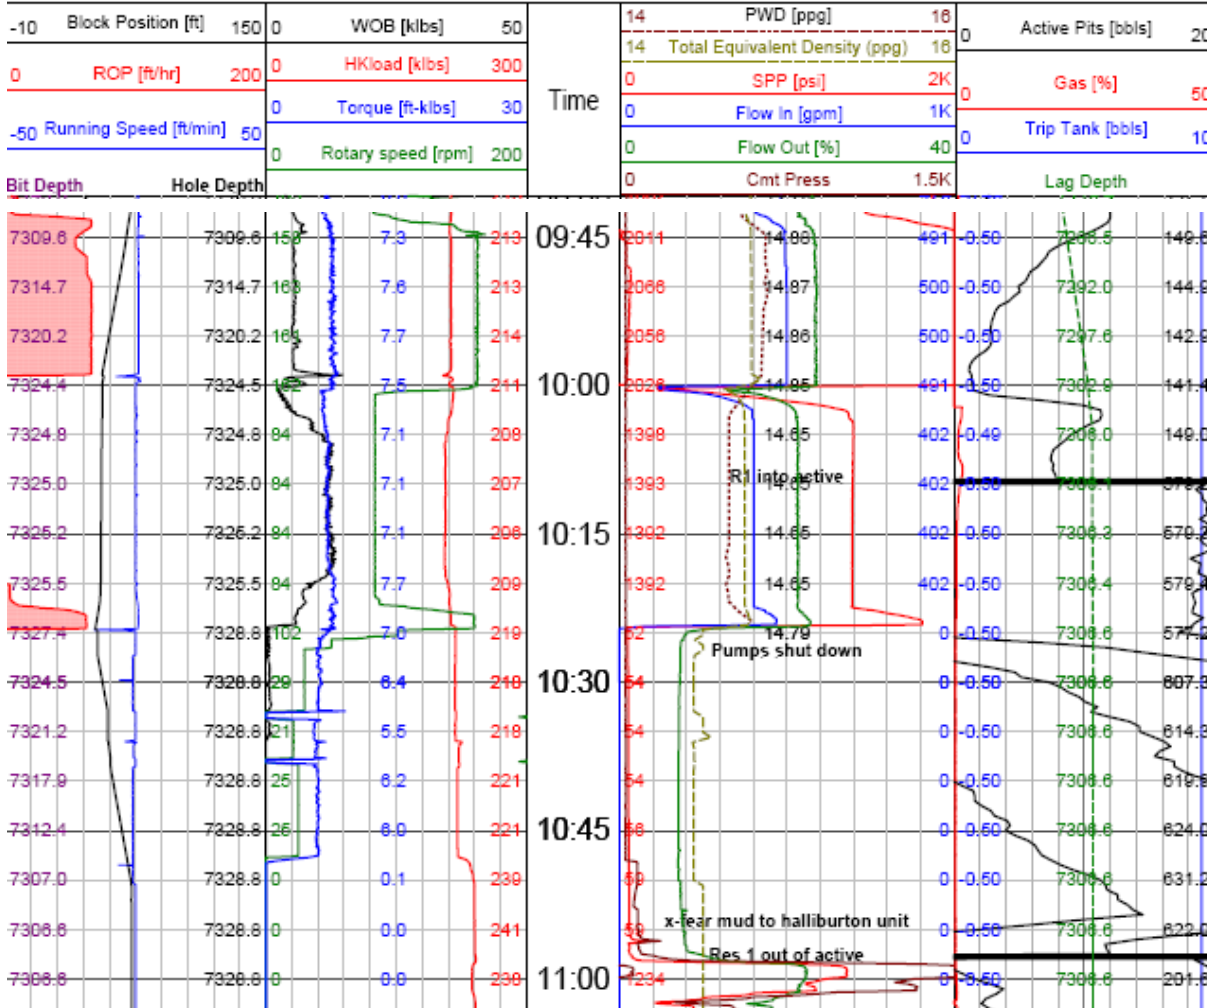
10:28 hrs– Mister kraftforsyningen til slam pumpene

• BRØNNEN BLE HOLDT ÅPEN

• 10:48 hrs – Mistet kraftforsyningen til top driven.

• BRØNNEN HOLDES FREMDELES ÅPEN

• 10:50 hrs – Tilbakestrømming = 57 bbl; +15 bbl over trenden

• 10:58 hrs – Sirkulerte 11 bpm med sementpumpen – mye vibrasjoner

BRØNNEN SKULLE BLITT OVERVÅKET PÅ TRIP TANKEN.

BRØNNEN SKULLE BLITT STENGT INN

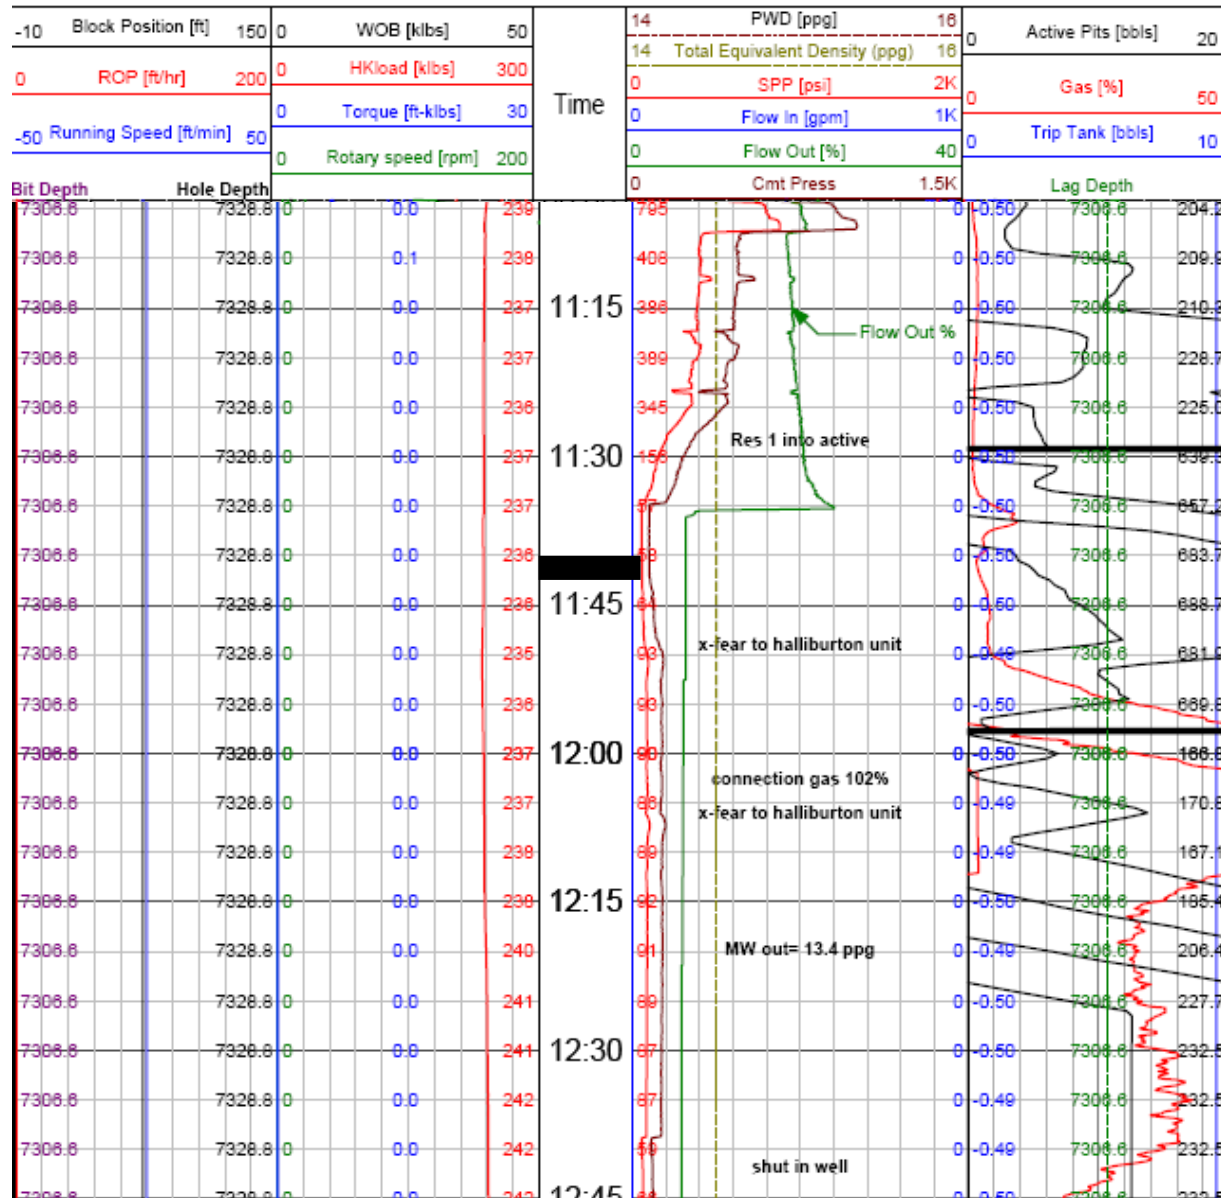
10:58 – Sirkulerer 5 bpm med sementpumpen – ingen vibrasjoner

- Brønnen holdes fremdeles åpen

- 11:25 – Boreleder ser en økning i tilbakestrømningen og en økning i nivået på slamtankene

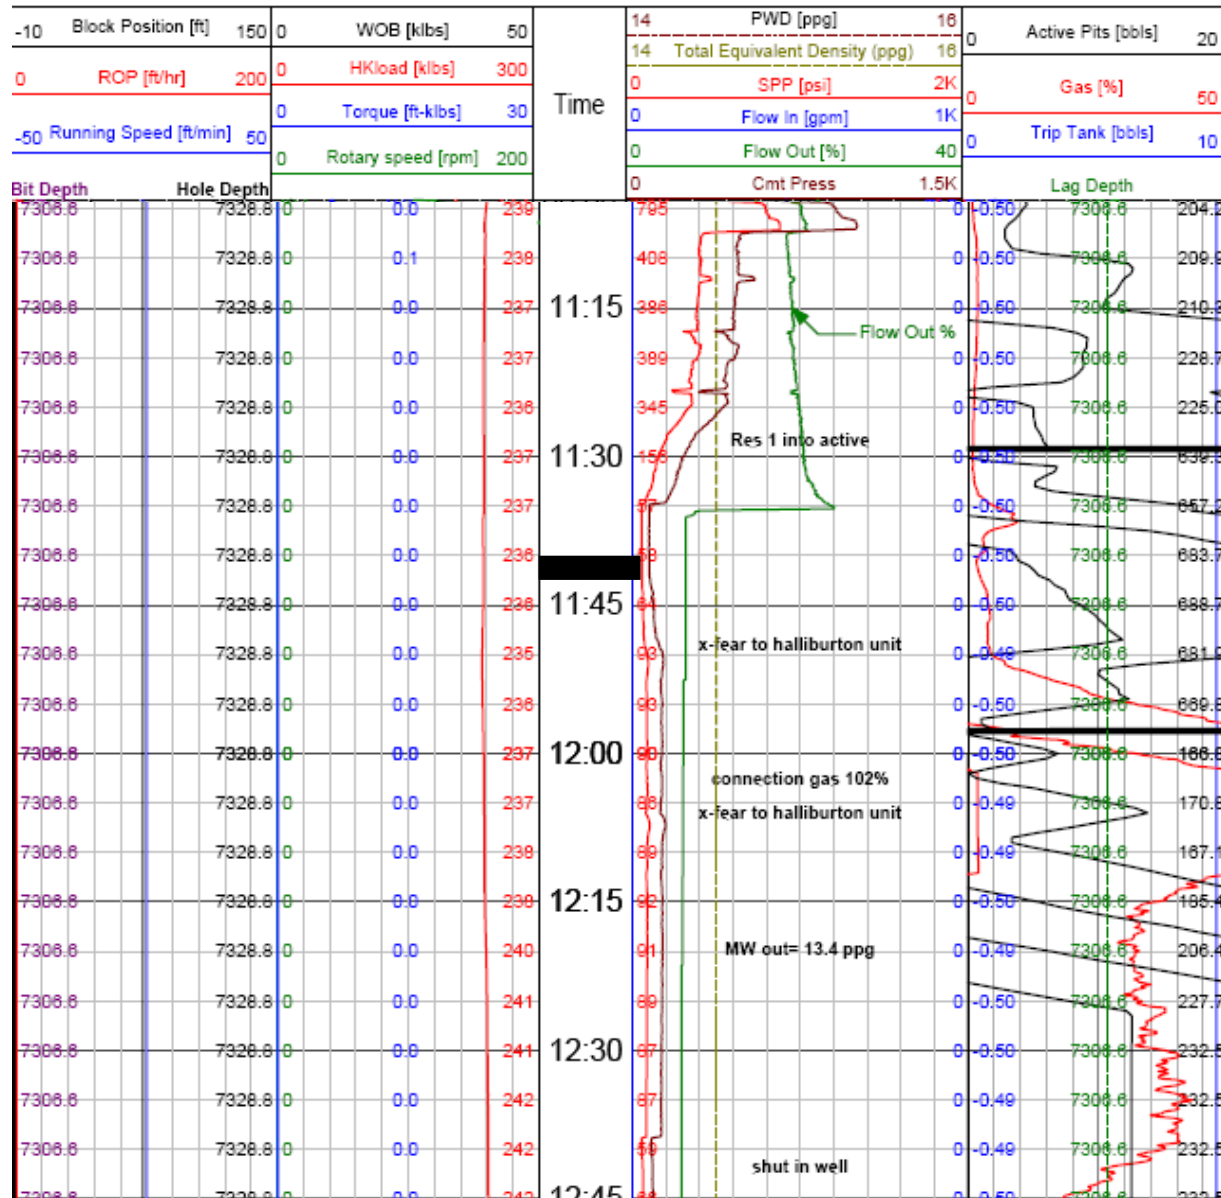
- 10:58 – Sirkulerer 5 bpm med sementpumpen – ingen vibrasjon
- Brønnen holdes fremdeles åpen
- 11:25 – Boreleder ser en økning i tilbakestrømningen og en økning i nivået på slamtankene

BRØNNEN SKULLE VÆRT STENGT INN, TRYKKET OBSERVERT OG SITUASJONEN SKULLE BLITT EVALUERT.

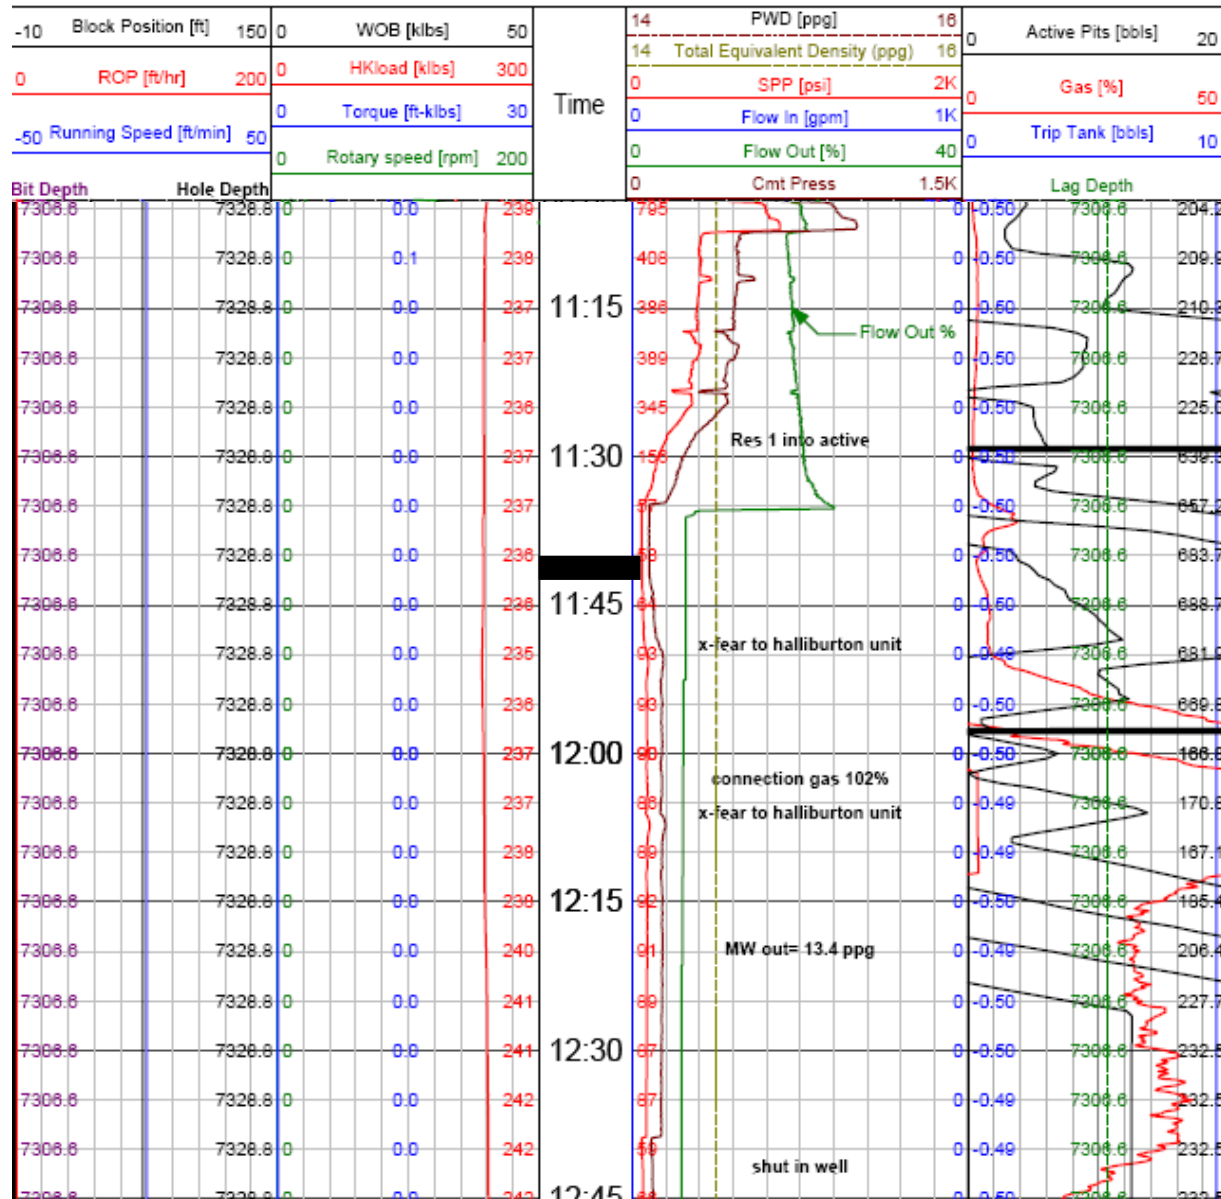
- 11:35 hrs – Beslutter å sirkulere gjennom åpen strupeventil med 3 bpm
- 12:00 hrs – Returslammet hadde en vekt på 13.4 ppg
- 12:40 hrs – Slamtanknivået var for høyt. Brønnen blir stengt inn.
