# Granskingsrapport

Rapport	
Rapporttittel	Aktivitetsnummer
Hydrokarbonlekkasje på Ula P plattform 12.9.2012	010019010

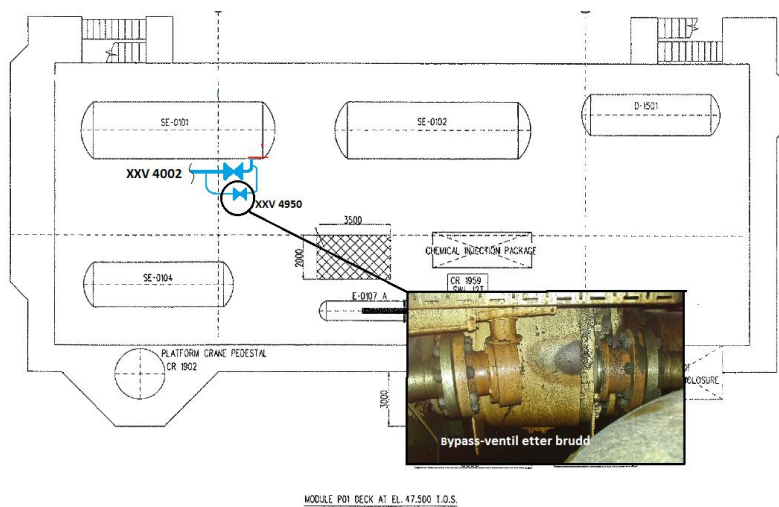
Klokken 07:06:59 oppstår en feil som medfører at en av gasskompressorene (UGU) automatisk stenger ned. Dette resulterer i at trykket i innløpsseparatoren (HP), som leverer gass til kompressoren, stiger fra ca 18 til ca 24 barg, noe som er innenfor designtrykket. Dette er den utløsende årsak til at boltene i 4" bypassventilen, XXV-4950, på separatorens vannutløp brister. Trykket i linjen splitter ventilen som vist på Figur 3, og produsert vann og deretter olje og gass strømmer med høy rate ut på mesanindekk i P01.

**Figur 3: P01 Mesanindekk. Viser plassering av bypass ventilen i modulen og bilde av ventilen etter bruddet**

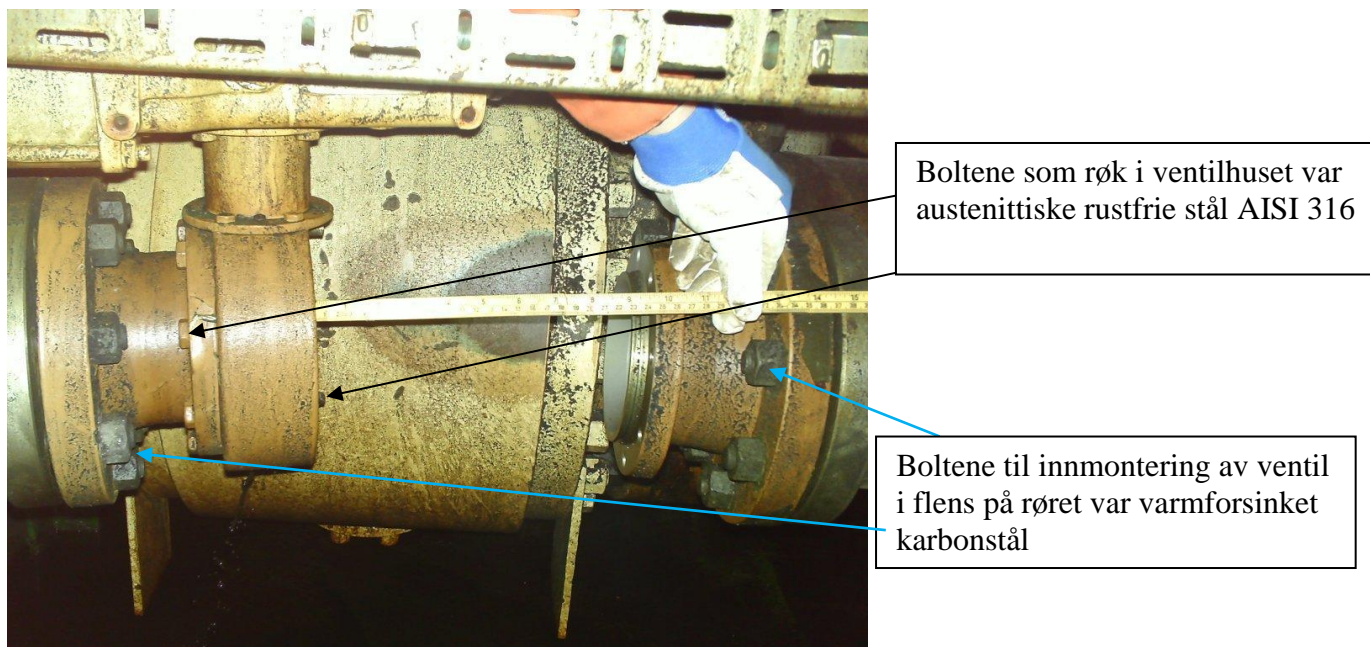
Skadeanalyse av bypassventilen er utført av Exova A/S, ref. /63/. Brudd i bolter på 4" ventil skyldes klorid spenningskorrosjon av rustfritt stål, austenittisk materiale, AISI 316 og AISI 304.<sup>2</sup>

Analysen tyder videre på at boltene har røket i ulike tidsrom. Første bolt kan ha røket uten at det har gitt lekkasje til omgivelsene. Siden flere av boltene har brudd mellom ventilhus og flens er brudd vanskelig å oppdage da boltene ikke faller ut, mutter er dekket av maling og bolt holdes på plass. Når flere bolter ryker vil det til slutt ikke være styrke nok i de resterende boltene som er redusert av spenningskorrosjon.

**Bilde 4:** Viser ventilhusboltene av AISI316 med brudd og boltene til innmontering av ventilen i rørsystemet av varmforsinket karbonstål

Austenittiske rustfrie stål som AISI 304/316 er utsatt for klorid spenningskorrosjon ved temperaturer over ca. 60 °C når de er utsatt for kloridholdig miljø som produsert vann eller sjøvann/sjøsprøyt og spenninger. Austenittiske rustfrie stål som AISI 304/316 er i tillegg utsatt for spaltkorrosjon og "pitting".
