Granskingsrapport

Rapport	
Rapporttittel Hydrokarbonlekkasje Oseberg A 17.6.2013	Aktivitetsnummer 001053028

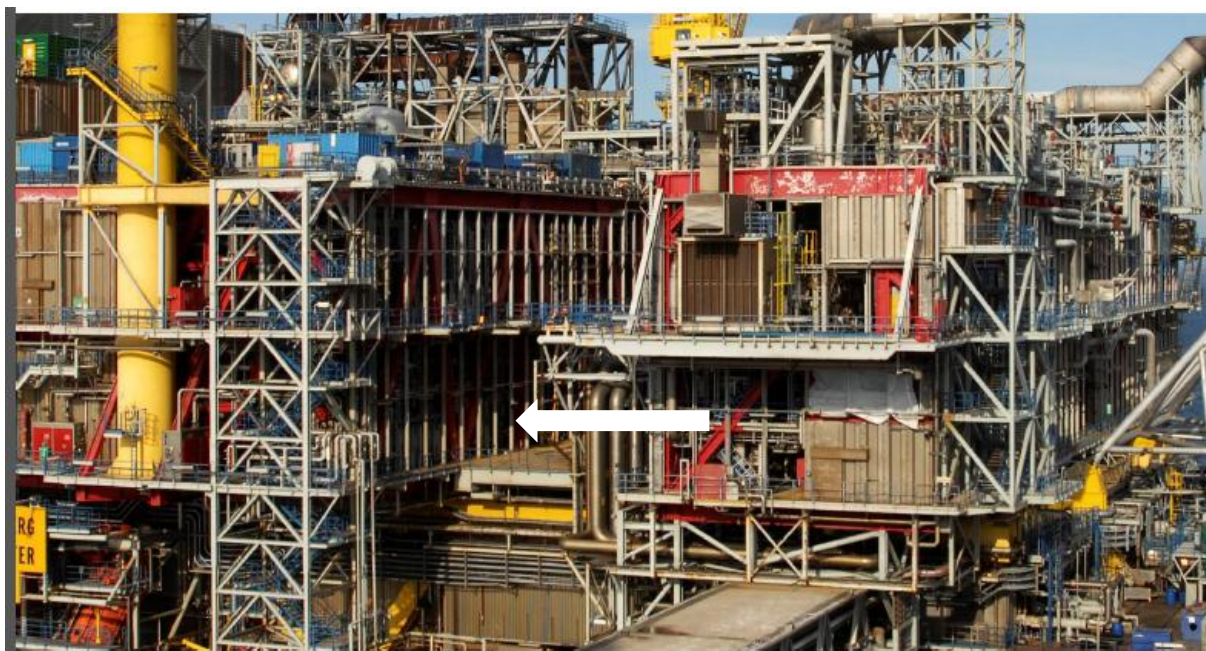
Hendelsen skjedde i M02-modulen som er en prosessmodul. Se Figur 2

Figur 2 Bilde av prosessmodul M. Bildet er hentet fra Statoils granskningsrapport. Pilen er lagt inn for å indikere hvor lekkasjen oppstod i M02.

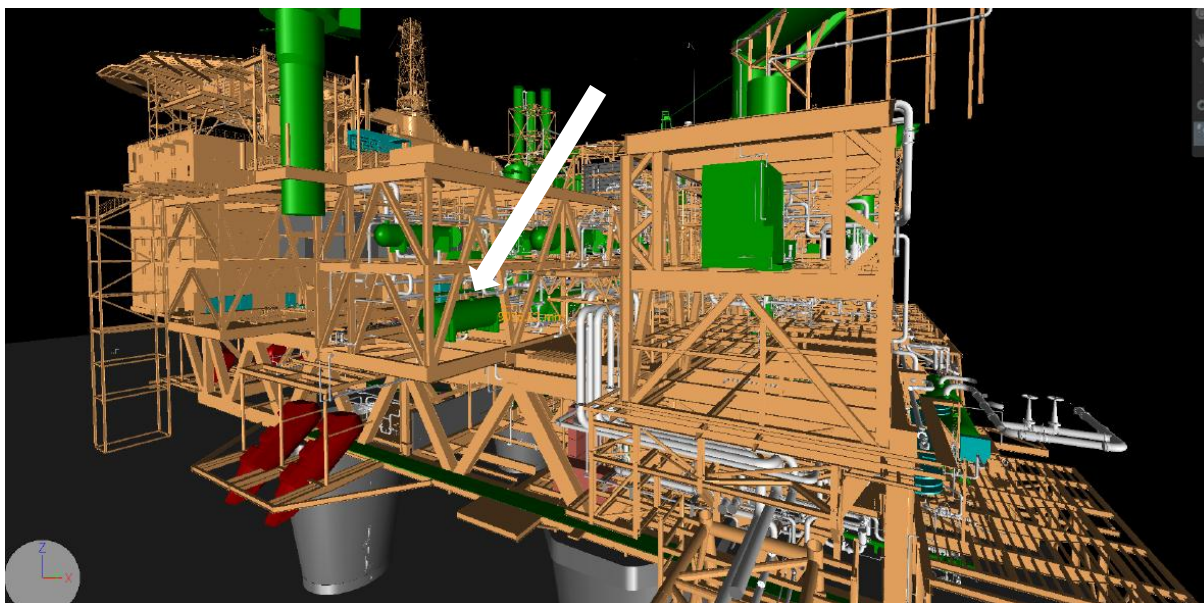
Figur 3 Modell av prosessmodul M. Modellen er hentet fra Statoils granskningsrapport. Pilen er lagt inn for å indikere hvor lekkasjen oppstod i M02.

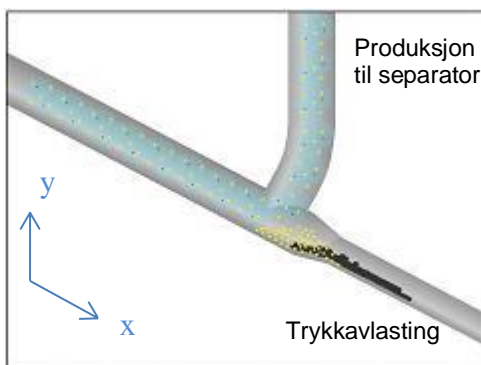
Uhensiktsmessig tilkoblingspunkt for trykkavlastingslinjen på testmanifolden gjør at det akkumuleres sand i trykkavlastingslinjen.

Trykkavlastingslinjen har en ugunstig tilkobling til manifolden som gjør at sand som produseres inn manifolden akkumuleres i trykkavlastingslinjen. Normalt tilkobles trykkavlastingslinjer i et høypunkt 90° på rørsegmentet som skal trykkavlastes slik at det er gassen som bløser av til fakkell. Dette er også med på å redusere sandmengden som følger med gassen inn i fakkelsystemet.

Figur 4 Tilkobling trykkavlastning, kilde Statoils granskingsrapport

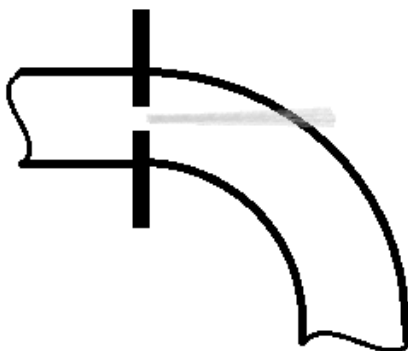
Uhensiktsmessig design med strupeskiye foran rørbend medfører at det dannes en jetstråle med innhold av sand som rammer rørbend og eroderer hull.

På grunn av at strupeskiens som skal begrense gassraten til fakkel er plassert direkte foran et 90° bend har jettstrålen fra skiven resultert i svært høy hastighet på sanden før den traff bendet. Dette har resultert i at det har blitt erodert hull i bendet som vist på skissen og bilde nedenfor.

Figur 5 Prinsippskisse for strupeskiene og bend

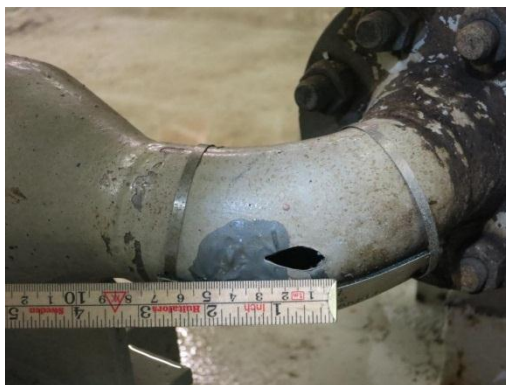
Figur 6 Hull erodert i bend, foto: Statoil

Av materielle skader begrenser de seg til rørbendet som det ble erodert hull i.

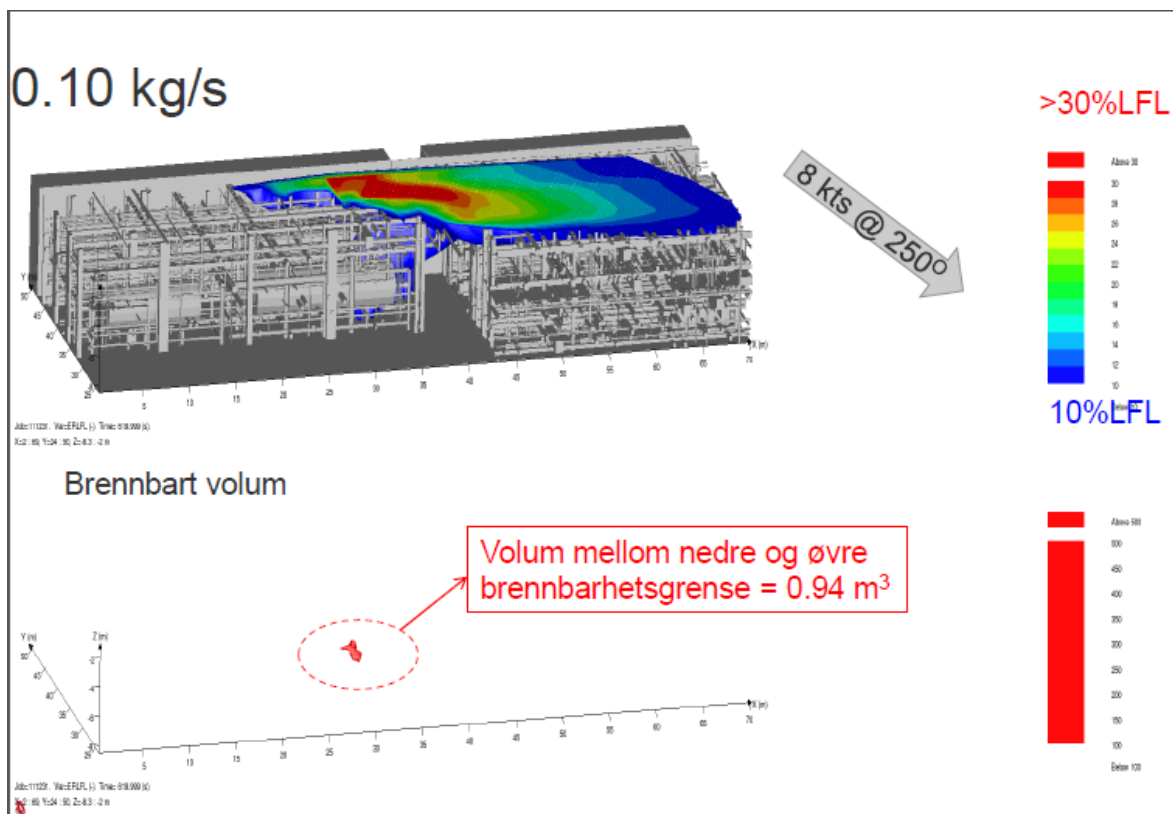
Ingen av gassdetektorene detekterte gass i eksplosiv blanding. Det vil si at lekkasjen ikke var stor nok til å gi høy nok konsentrasjon av gass for å nå eksplosiv blanding der gassdetektorene var plassert. Det vil imidlertid være et område rundt lekkasjen hvor en har eksplosiv blanding, i dette tilfellet kan det se ut som om det har vært begrenset til umiddelbar nærhet til lekkasjepunktet. Simuleringer utført av Statoil angir at det har vært eksplosiv blanding i et volum på ca. 1 m³ i nærheten av utslippspunktet. Figur 7 viser simulering av utslippet. Detektorer var imidlertid primært plassert høyt oppe i modulen slik at bevegelse og konsentrasjon av gasskyen før de nådde detektorene er usikker. Data fra tester rapportert til Risikonivå Norsk Petroleumsvirksomhet (RNNP) viser at Oseberg A kommer dårlig ut på pålitelighet for gassdeteksjon, i 2012 er feilfrekvensen seks ganger høyere enn gjennomsnittet for norsk sokkel samme år. Prosessområdet er et klassifisert området og det skal i utgangspunktet ikke være tenkilder i områdene som ble eksponert for gass. En kan imidlertid ikke utelukke at det kan være feil på elektrisk utstyr i området rundt lekkasjepunktet som kan resultere i at det er tenkilder i området. Sannsynligheten for antenning vurderes imidlertid til å være lav.

Figur 7 Simulering av gassutslipp som er basert på detektorutslag. Figuren er hentet fra Statoils granskningsrapport

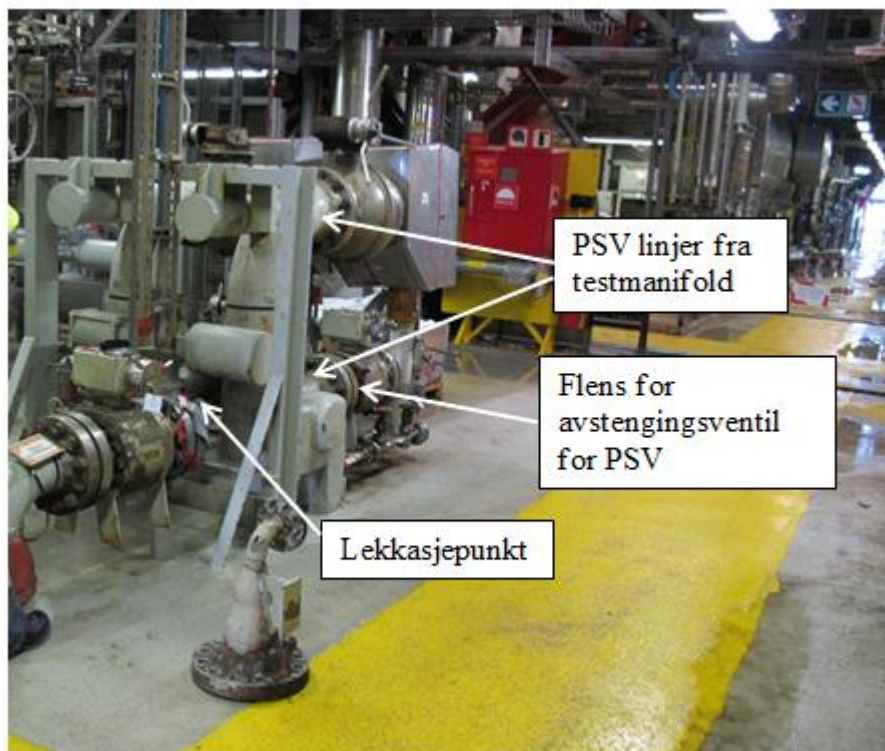
Figur 8 Trykksikringsventil (PSV) i umiddelbar nærhet til lekkasjepunktet

Sikkerhetsventilene for testmanifolderen står i umiddelbar nærhet av lekkasjepunktet og ville blitt eksponert av en jetbrann. Figur 8 viser arrangementet. Spesielt flensen på avstengingsventilen oppstrøms PSVen er utsatt på grunn av at den ikke er beskyttet av passiv brannbeskyttelse. En jetbrann kunne resultere i lekkasje og ytterligere tilførsel av gass til brannen frem til testmanifolderen var trykkavlastet. Det er usikkert hva konsekvensene ville vært som følge av lekkasje i linjene oppstrøms og nedstrøms PSVene. Vi vurderer imidlertid sannsynligheten for eskalering ut av modulen for å være lav på grunn av at trykkavlastningen i modulen fungerte som den skulle.

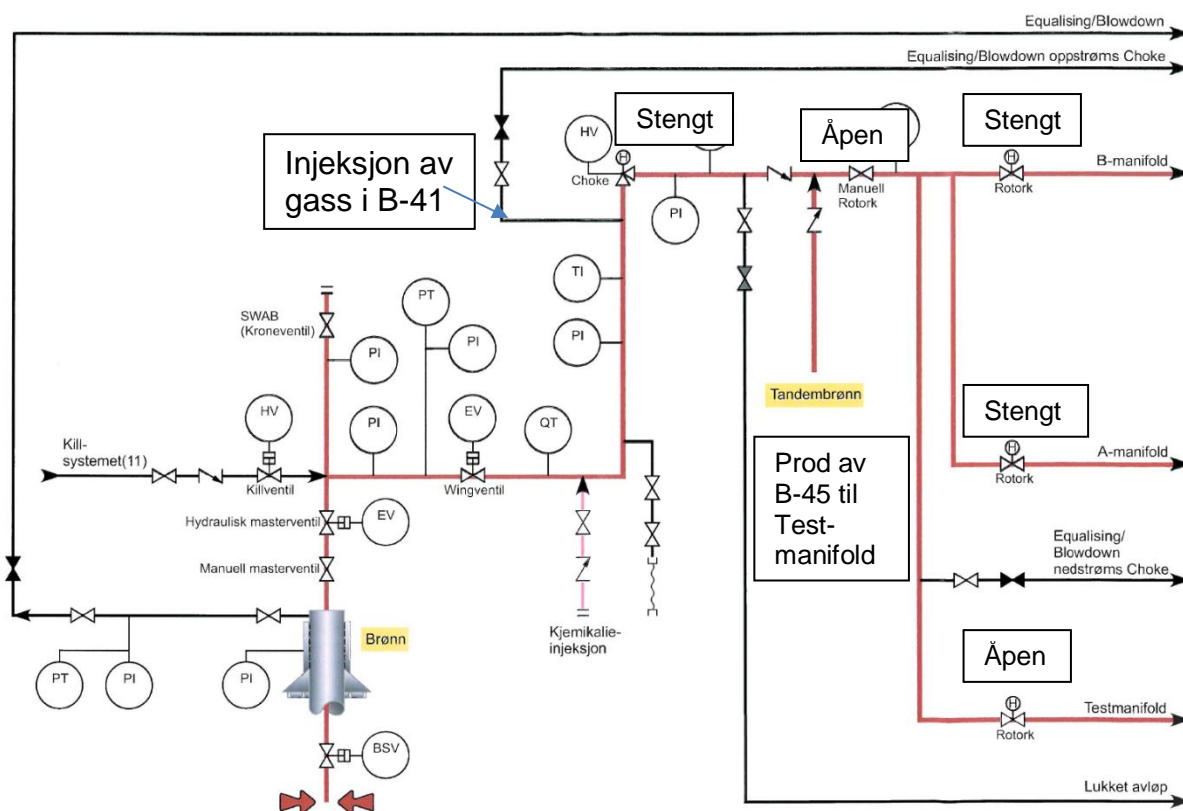
I forbindelse med at det ble injisert gass i brønn B-41 ("bullheading") samtidig som brønn B-45 ble kjørt mot testseparator var det ikke etablert primærsikring mot overtrykk av testmanifolden.

Brønn B-41 og B-45 er koblet opp med felles ventil mot test manifold (manuell Rotorkventil), derav kalt tandembrønner, se skissen nedenfor:

Figur 9 Arrangement for tandembrønn B-41 & B-45

Samtidig med at brønn B-45 var koblet opp mot testseparator ble det injisert gass i brønn B-41. Dette ble gjort via manifolden for trykkutligning og trykkavlastning (equalizing & blowdown manifolden) som er koblet opp mot brønnen oppstrøms produksjonsstrupeventil

(Choke). På grunn av at brønn B-45 var koblet opp mot test separator resulterte denne konfigurasjonen i at choken på brønn B-41 var eneste barriere mellom injeksjonsgassen og testmanifolden. Testmanifolden har design trykk på 75 barg mens injeksjonssystemet ikke har noen automatisk nedstengings-funksjon før trykket når 233 barg. Ved feilåpning eller lekkasje i choken vil det derfor ikke være noen nedstengingsfunksjon for manifolden som hindrer overtrykk slik regelverket krever.

Det er installert en nedstengingsfunksjon for høyt trykk på testmanifolden, men denne stenger kun ving- og masterventil på tandembrønnene, og påvirker således ikke oppkoblingen mot manifolden for trykkutligning og trykkavlastning.
