Granskingsrapport

Rapporttittel Hydrokarbonlekkasje på Oseberg C 12.9.2008	Aktivitetsnummer 001053007
---	-------------------------------

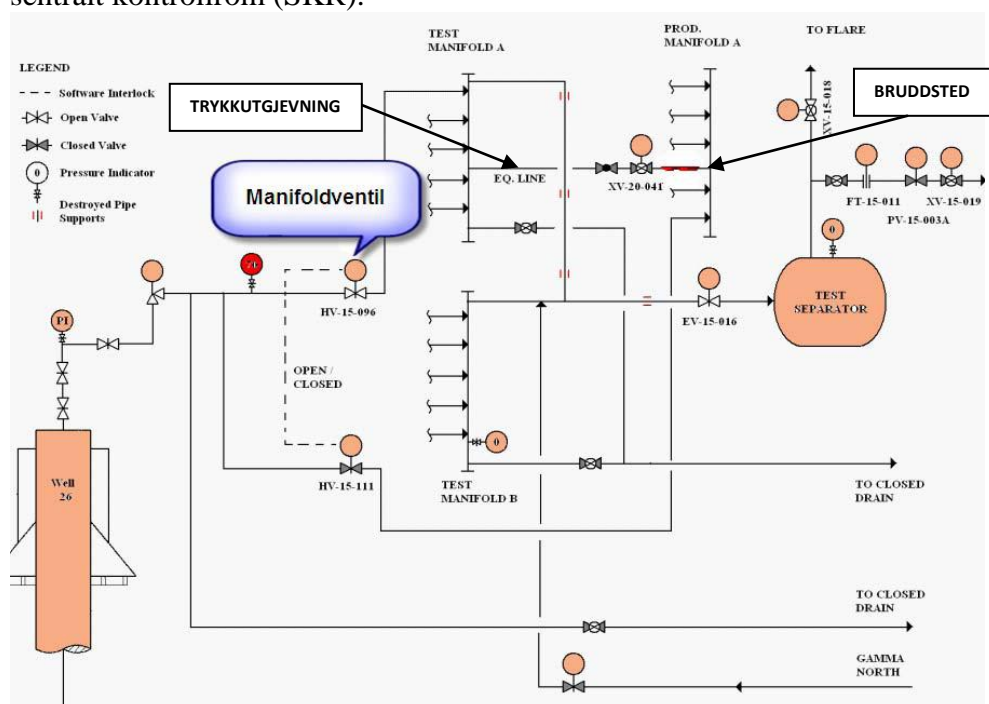
Fig 3.2

Manifoldventiler stenger eller åpner for brønnstrømmen fra hver brønn inn på henholdsvis test- og produksjonsmanifolden, se fig. 3.2. Manifoldventilene er automatisk styrt slik at når den ene ventilen åpner, så stenger den andre (software interlock). Ventilene styres normalt fra sentralt kontrollrom (SKR).

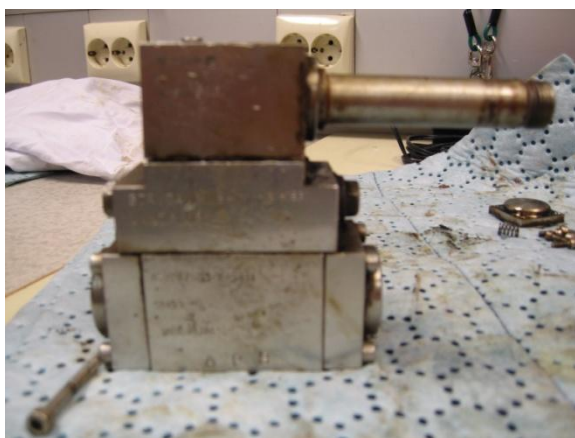
Hydraulisk styreblokk som skal settes inn, er tatt ut fra lager. Det elektriske styresignalet isoleres og tur og retur for hydraulikkolje stenges til manifoldventilen. Hydraulisk styreblokk, se bilde 1 og 2, demonteres fra manifoldventilen. Det oppdages da at styreventilen er speilvendt av den som er tatt ut fra lager, se bilde 3, og det startes undersøkelser for å finne ut om delen kan brukes, uten å ta kontakt med fagleder. Det er ikke mulig å flytte solenoiden over på den andre siden av blokken. Det er heller ikke mulig å snu hydraulikkblokken. Den kan bare monteres en vei dersom hydraulikkoljen skal strømme gjennom blokkene. Ute i felt blir de andre manifoldventilene undersøkt, og det konkluderes med at den hydrauliske styreventilen peker både opp og ned, se bilde 4. (I ettertid viser det seg at det ikke ble tatt hensyn til at det hydrauliske systemet var montert på andre siden av monteringsplaten og at styreventilen derfor stod samme vei.) Basert på dette blir det besluttet å sette inn den hydrauliske styreventilen.

Bilde 1, hydraulisk styreblokk

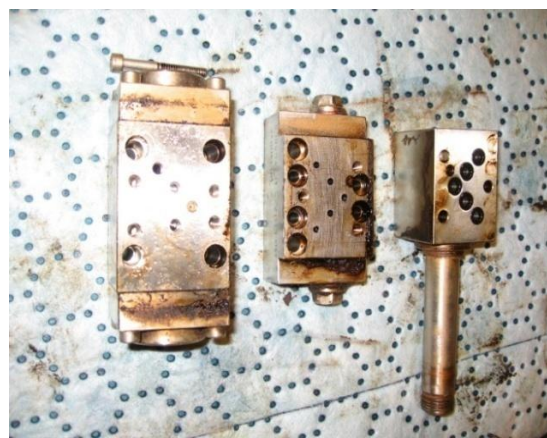
Bilde 2, hydraulisk styreblokk - demontert

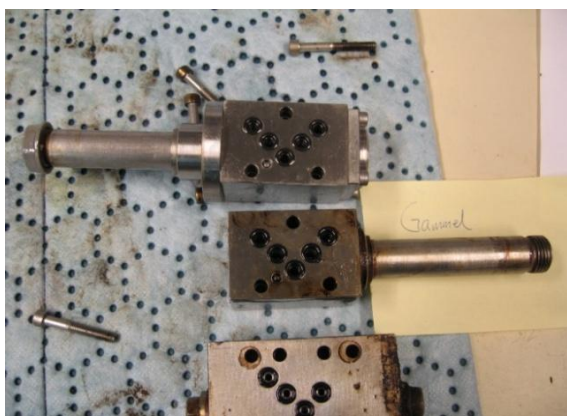
Bilde 3, ny og gammel hydraulisk styreventil

Direkte årsak til trykksjokket er rask åpning av brønn C26 inn på trykløs testmanifold. Den styreblokken som ble satt inn, hadde "fail safe-posisjon" som åpnet ventilen, mens den styreblokken som ble tatt ut hadde en "fail safe-posisjon" som lukket ventilen. Dette medførte at når hydraulikk ble sluppet inn på styreblokken, åpnet den ventilen hurtig og utilsiktet. Dette ble senere verifisert med tester fra kontrollrom. Når kontrollrom ga åpnesignal, stengte ventilen og motsatt.

Feil del ble liggende på lager etter en modifikasjon som ble gjort i ferdigstillingsfasen. Delen hadde rett delenummer bortsett fra en bokstav.

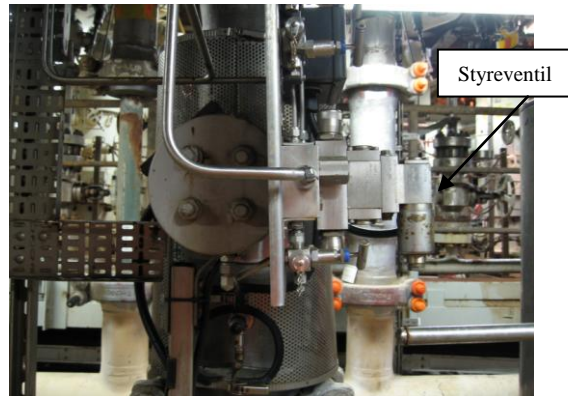
Bilde 4, hydraulisk system montert på ventilen

Hydraulikkblokken ble remontert og satt på plass igjen. Hydraulikk, tur og retur, ble koblet til. For å lekkasjeteste hydraulikkblokken åpnet prosessoperatør tur-linjen på hydraulikkoljen. Siden hydraulikksystemet er drenert og fullt av luft, virker ikke hastighetsreguleringen og manifoldventilen åpnet hurtig og utilsiktet. Det oppsto et trykkslag i testmanifolden og et 2" trykkutjevningrør ble revet av på produksjonsmanifolden. De tre involverte rømmer til sikkert område. Produksjonen stenges raskt ned og trykkavlastes på grunn av gassdeteksjon. Den initielle lekkasjeraten ble beregnet til 26 kg/s. Det detekteres gass i luftinntaket til hjelpeutstørsområdet. Dette medfører nedstenging av hovedkraft og nødkraft, NAS1.
