Granskingsrapport

Rapport	
Rapporttittel Gransking av hendelse Hydrokarbonlekkasje i utstyrsskafet på Statfjord A 24.5.2008	Aktivitetsnummer 001037004

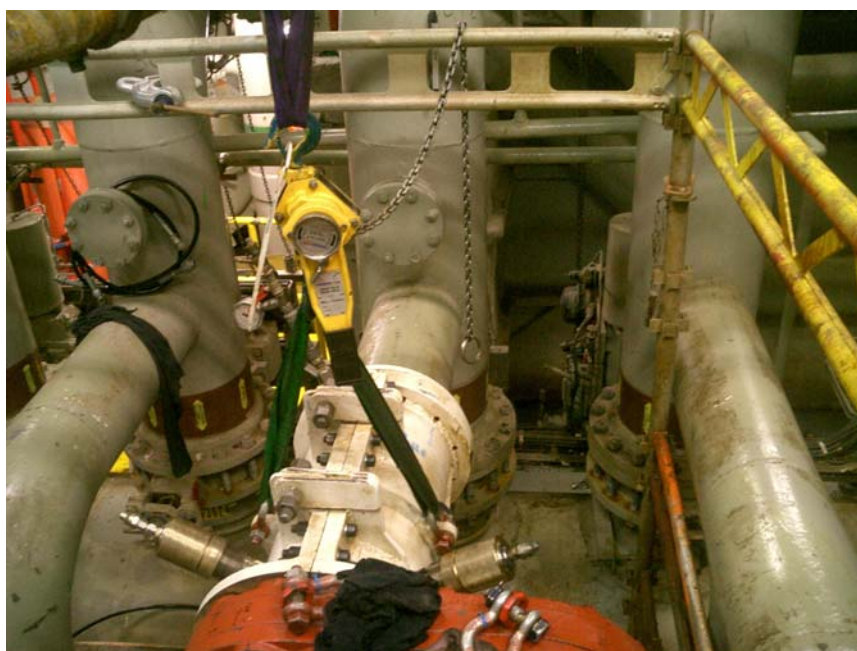
Fig 4.2 - Hot-tap maskin oppkoblet – sagstøttene ses på hver side, manifold og rørføring til cellene ses i bakgrunnen

- Ventilen ble så åpnet, og børsten ført inn i rørstussen.
- Midt under børsteoperasjonen falt den ene sagstøtten av og åpnet for stor lekkasje av olje fra samlerør for råolje og lagerceller.

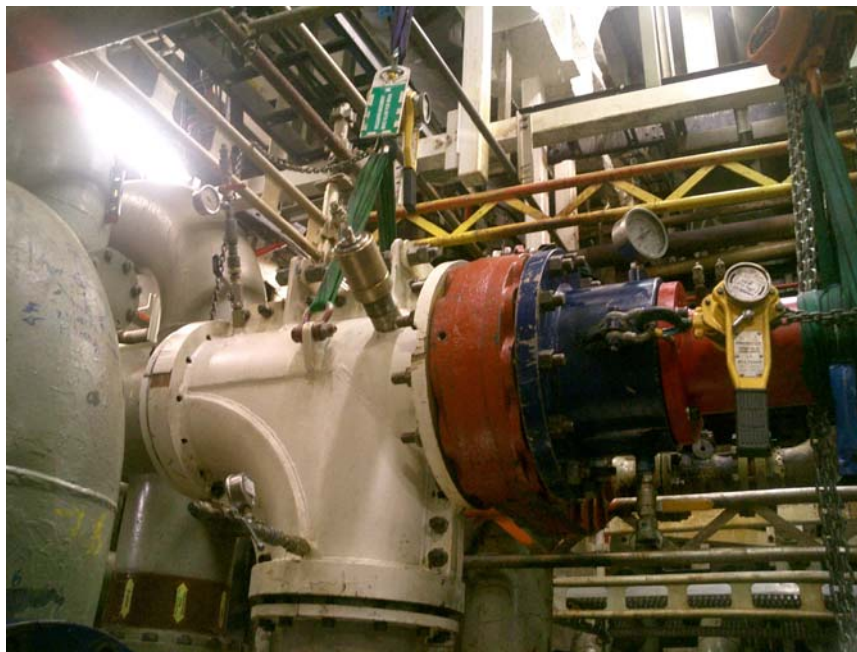
Fig 4.3 - Hot-tap maskin med sagen koblet opp

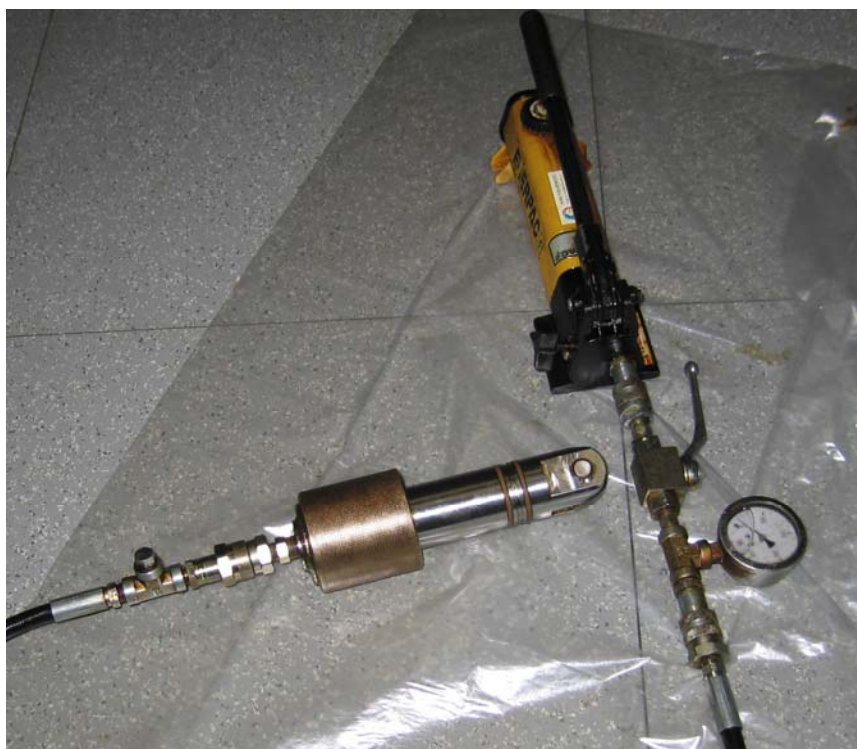
Fig 4.5 – Sagstøtte med hydraulikkpumpe

- Etter ca 5 timer med boring var "skalken" kuttet og kunne trekkes ut.
- Ventilen ("sandwich") ble stengt og børste koblet på.
- Under klargjøring til børsteoperasjon ble sagstøttene løsnet og skrudd noe ut, fordi operatørene var av den oppfatning at de ellers ville blitt skadet av stålborsten.

En 2" skrudd kobling (sagstøtte) løsnet og åpnet for lekkasjen.

4. 3. parts verifikasjon / FMEA (som ble anbefalt av leverandør AS) ble ikke gjennomført – som følge av SH beslutning
5. Mangelfull designløsning
 - a. mulighet for å skru ut senteringsverktøy uten fysiske restriksjoner

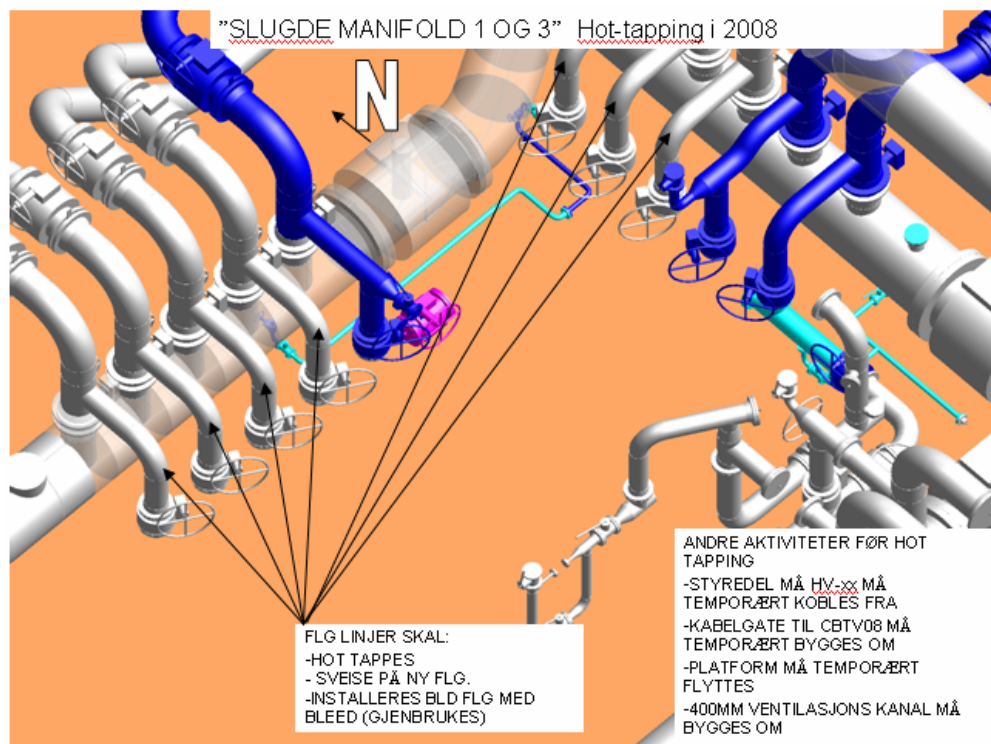
Fig 4.6; oljemanifolder, rør til cellene og stusser mot slugdemanifolder 1&3 (slugdemanifoldene er fjernet)
