Granskingsrapport

Gasslekkasje på Gullfaks B 4.12.2010

Gasslekkasjen oppstod i forbindelse med lekkasjetesting etter vedlikeholdsarbeid på en produksjonsbrønn. Gassen kom fra et innestengt volum i brønnen mellom brønnsikringsventil (nedihullsventil) og ventiltreet. Det viste seg å ikke være mulig å stenge nødavstengningsventilene på brønnen. Lekkasjen hadde en varighet på om lag én time, med en initiell lekkasjerate på 1,3 kilo gass per sekund. Mengden gass som slapp ut er anslått til cirka 800 kilo.

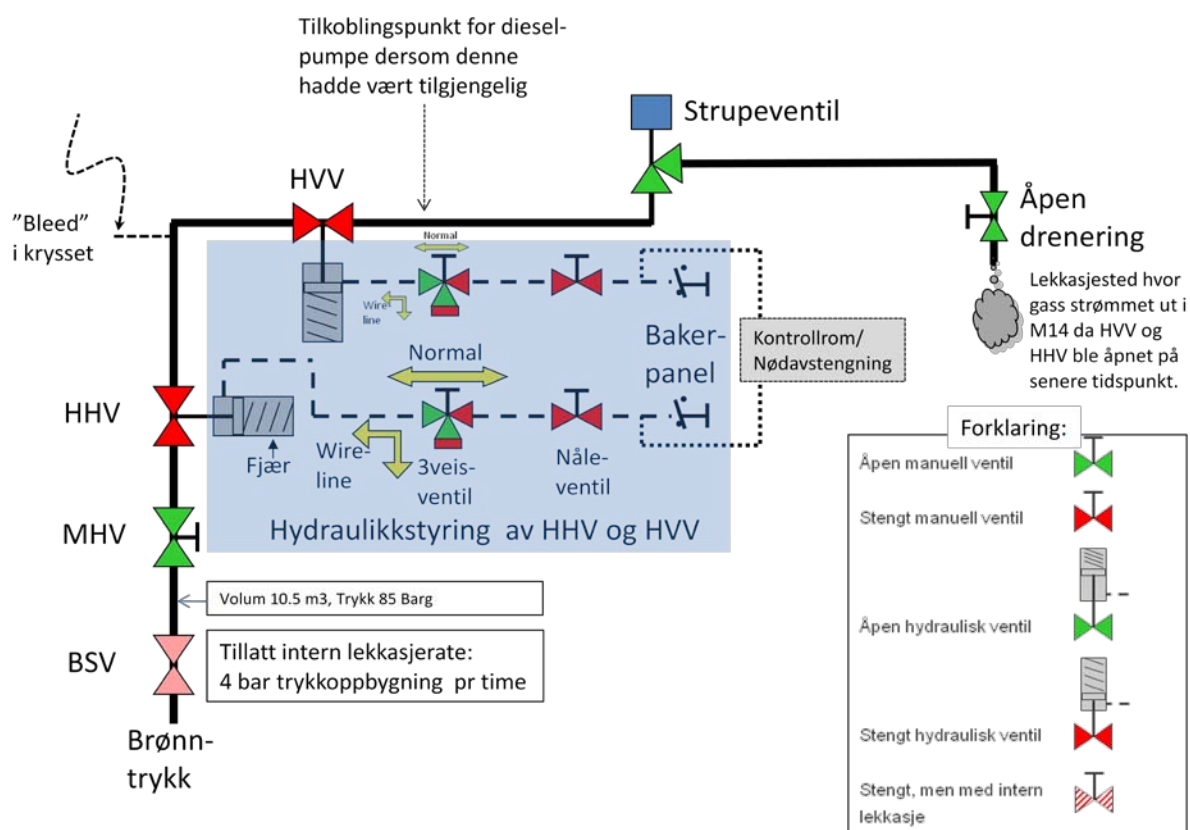
Figur 1 viser ventilposisjoner før tilbakestilling og klargjøring for drift. 3-veisventiler på hydraulikksystemet for både HHV og HVV er på dette tidspunktet satt i "wirelinemodus"¹. Også nåleventiler på hydraulikksystemet er stengt. Dette har sikret at HHV og HVV har vært låst i stengt posisjon i forbindelse med vedlikeholdsarbeidet. Som nevnt må prosesssteknikeren åpne HVV for å kunne gjennomføre lekkasjetesten. HHV trenger ikke åpnes, men Bakerpanelet som forsyner hydraulikk til åpning av HHV og HVV har en innebygget forrigling som gjør at en ikke kan gi åpningssignal til HVV før en har gitt åpningssignal til HHV. Det er to måter å unngå at HHV faktisk åpner ved signal fra Bakerpanelet. Den ene er å beholde 3-veisventilen for HHV i "wirelinemodus", den annen er å holde nåleventilen stengt. (Dette kan også kombineres.)

Figur 1 Ventilposisjoner før tilbakestilling og klargjøring for drift (figuren er laget med utgangspunkt i Statoil figur)

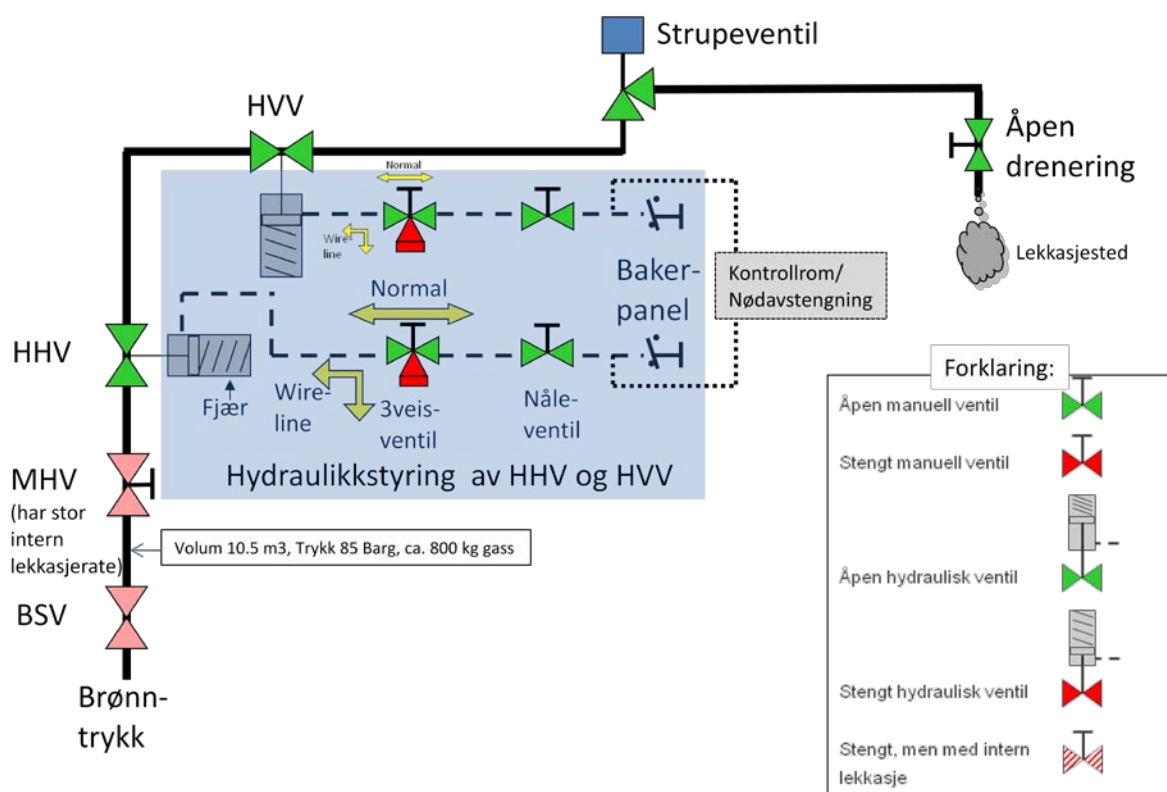
Fra Bakerpanelet ble hydraulikktrykk sluppet frem til de stengte nåleventilene. For å åpne HHV og HVV ble begge 3-veisventilene satt i normal modus. Deretter åpnet prosesssteknikeren nåleventilene for både HVV og HHV, noe som medførte at disse to nødavstengningsventilene gikk fra lukket til åpen posisjon. Det er noe uklarhet i rekkefølge og tidspunkter for åpning av nåleventiler til HHV og HVV. Ved åpning av både HHV og HVV strømmet gass gjennom utett MHV og forbi ventiltreet. Dette medførte gasslekkasje ut av åpen drenering. Tidspunkt for dette var ca kl 14.00. Figur 2 viser ventilposisjoner ved lekkasjestart.

Figur 2 Ventilposisjoner ved lekkasjestart

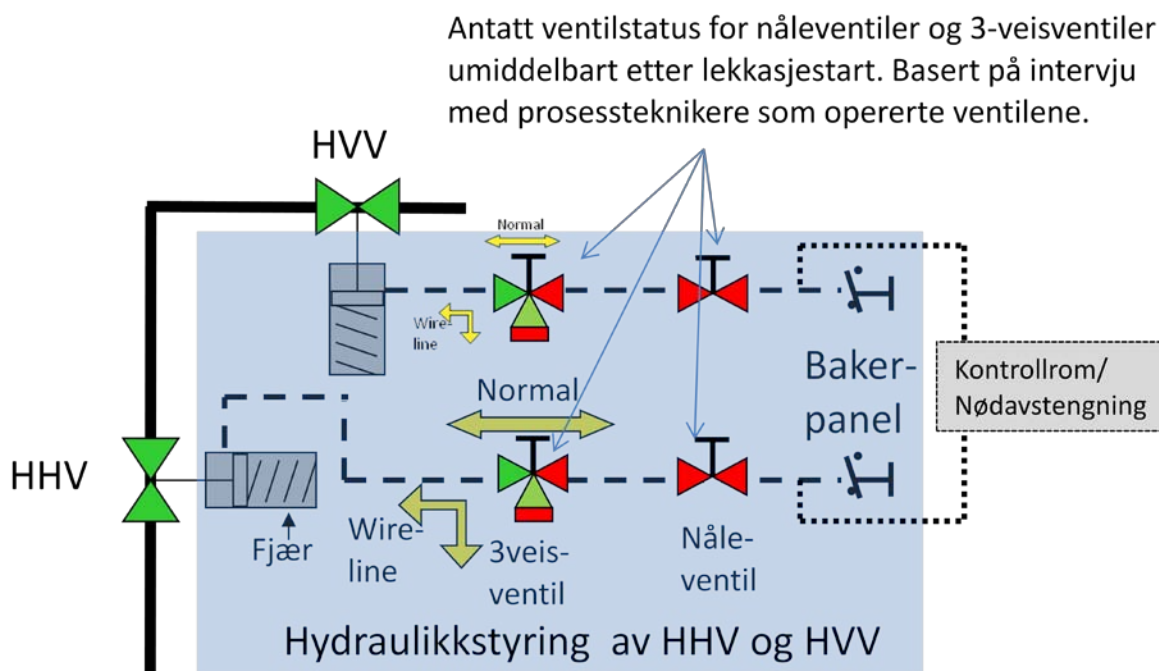
Områdetekniker oppfatter umiddelbart at det er en lekkasje et sted, men vet ikke om det er injeksjonsvann eller hydrokarboner som lekker ut. I et forsøk på å stoppe lekkasjen blir nåleventilene stengt. Dette medførte at HVV og HHV ble "låst" i åpen posisjon ved at hydraulikktrykket som holdt ventilene åpne ikke kunne bløse av fra kontrollrom eller gjennom automatisk nødavstengning. Dette medførte at lekkasjen fikk varighet på ca. en time. Hadde ikke nåleventilene blitt stengt ville HHV og HVV stengt ved nødavstengningssignal, og lekkasjen hadde vært over i løpet av 1-2 minutt. En forklaring på at nåleventilene ble stengt kan være relatert det stressnivå prosesssteknikeren opplevde i situasjonen, og at det nettopp var ved åpning nåleventilene at lekkasjen hadde startet, og at han forsøker å reversere dette ved å stenge ventilene igjen. Det er usikkert om 3-veisventilen ble operert på dette tidspunktet. Status på 3-veisventilen har ingen betydning så lenge nåleventilen er stengt og stuss for hydraulikktilkopling var plugget.

Figur 3 Viser antatt status for nåleventiler og 3-veisventiler umiddelbart etter lekkasjestart

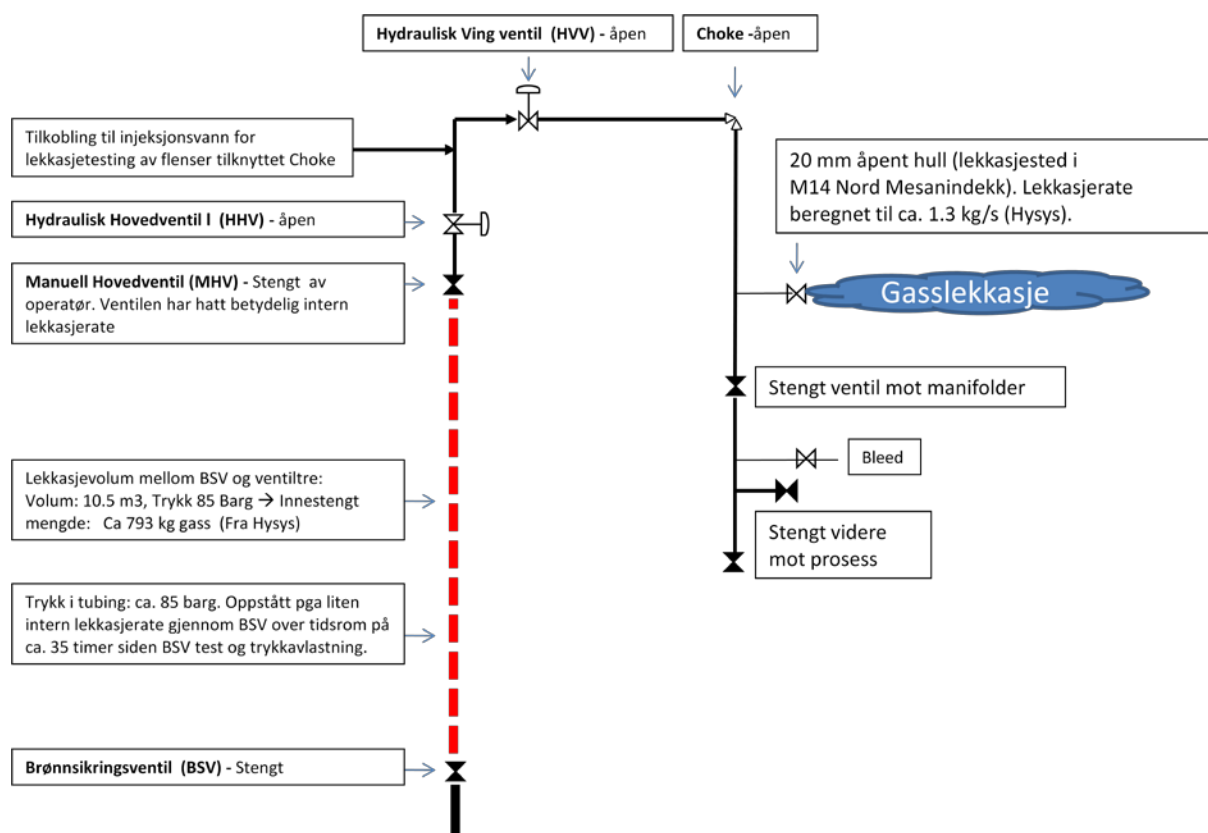
Figur 4 nedenfor illustrerer ventilposisjoner ved lekkasjestart, tilgjengelig lekkasjevolum (stiplet linje) og lekkasjested.

Figur 4 Ventilposisjoner ved lekkasjestart, tilgjengelig lekkasjevolum (stiplet linje) og lekkasjested

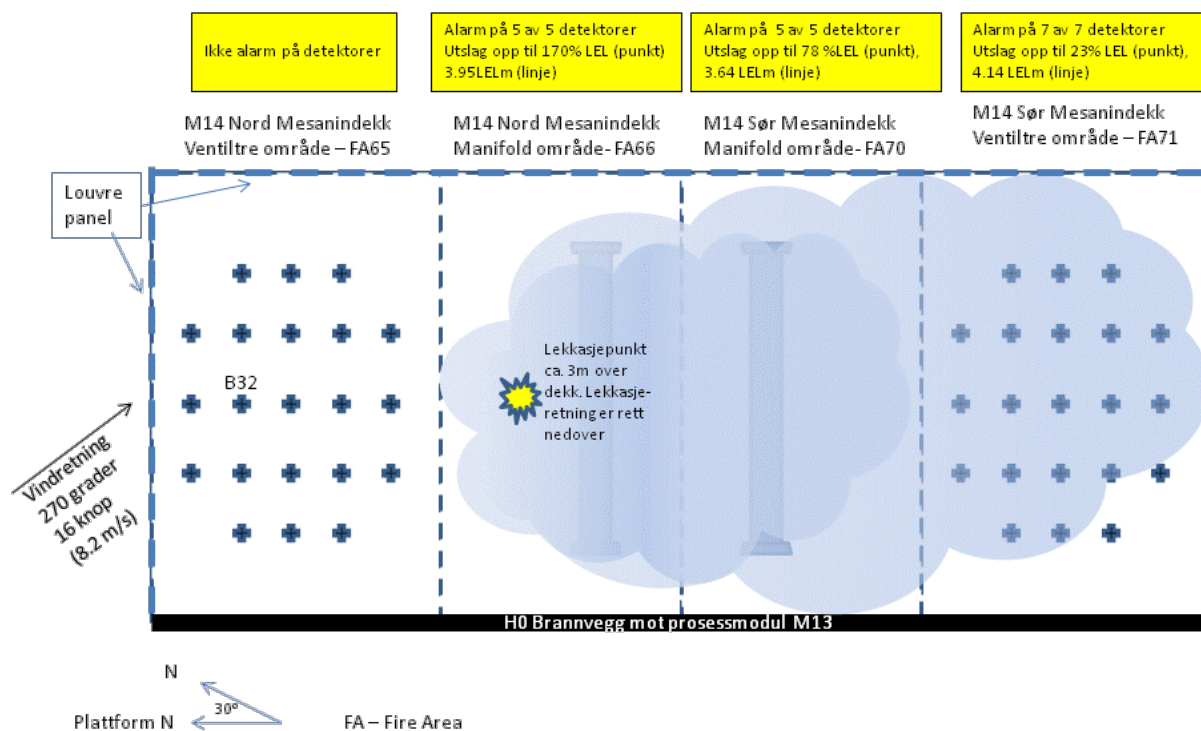
Figur 5 og Figur 6 nedenfor viser ”brann- og gassdeteksjonsområder” i M14 Mesanindekk og M14 hoveddekk (sett ovenfra) og inkluderer en grov illustrasjon av gass-skyen basert på utslag av gassdetektorer. Gassen har høyest konsentrasjon i område FA66 som inkluderer lekkasje-stedet. Den illustrerte gass-skyen viser ikke detaljert info om konsentrasjoner og form / spredning. Dekket på mesanindekk består av gitterrist (grating) i nord og sør, mens den midtre tredjedel er tett.

Figur 5 M14 Mesanindekk

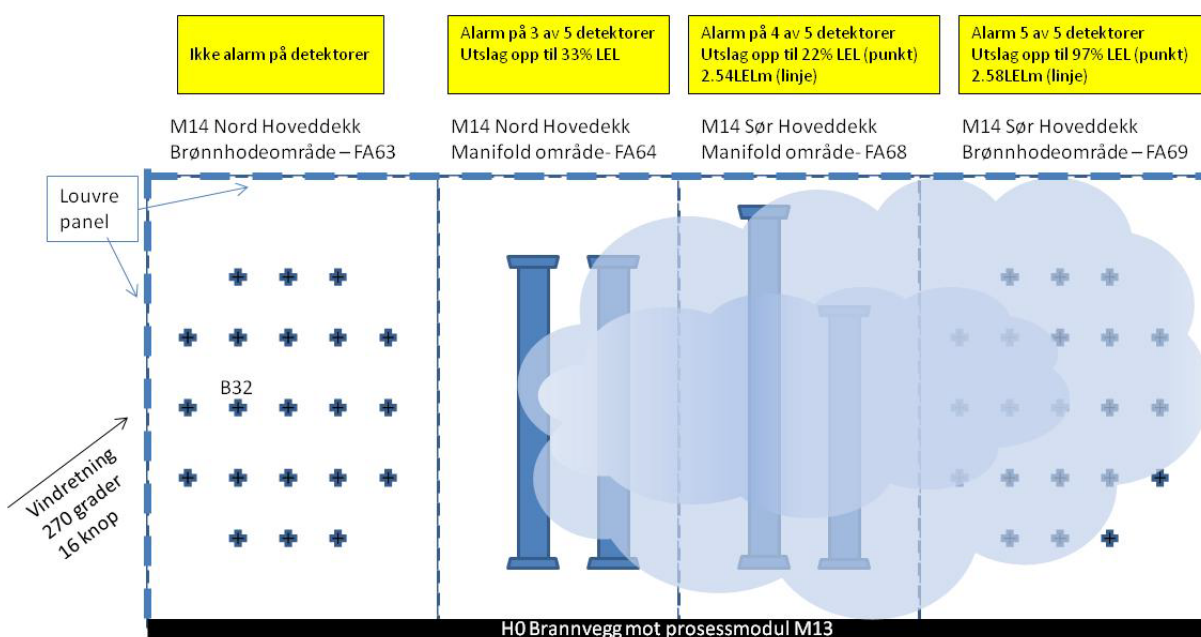
Figur 6 M14 Hoveddekk

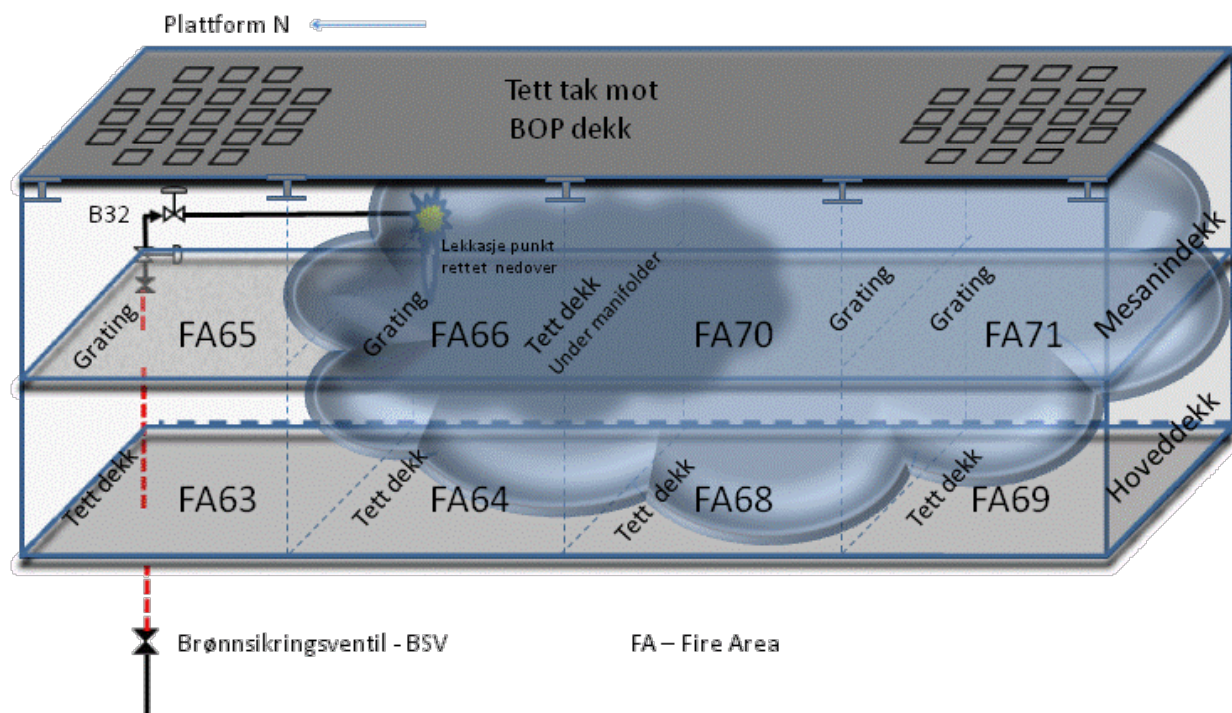
Figur 7 nedenfor viser brann- og gassdeteksjonsområder i M14 (sett gjennom brannvegg fra M13) og inkluderer en grov illustrasjon av lekkasjested, lekkasjeretning og gass-skyen i modulen basert på utslag av gassdetektorer. Gassen har høyest konsentrasjon i område FA66 som inkluderer lekkasjestedet. Dekket på mesanindekk består som nevnt av gitterrist (grating) i nord og sør, mens den midtre tredjedel er tett. Hoveddekket og BOP dekk (taket i M14) er tett.

Den illustrerte gass-skyen viser ikke detaljert informasjon om konsentrasjoner og form/spredning.

Figur 7 viser brann- og gassdeteksjonsområder i M14 (sett gjennom brannvegg fra M13)

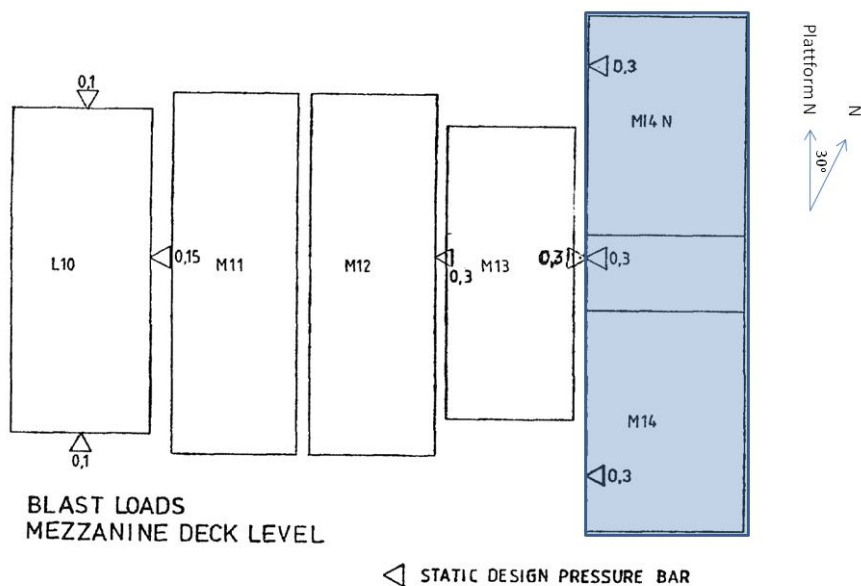
Figur 8 nedenfor viser hvilket statisk eksplosjonstrykk skillet mellom M14 og M13 er designet for å tåle. Figuren er for mesanin dekk, men er tilsvarende for hoveddekk.

Figur 8 Statisk eksplosjonstrykk i skillet mellom M14 og M13 er designet for å tåle

Ifølge ”Design Accidental Load Specification” (DAL spesifikasjon) for Gullfaks B er H-0 brannveggen mellom M14 og M13 designet for å motstå et gjennomsnittlig eksplosjonstrykk på 0,3 barg med varighet på 0,5 sek. For å hindre skader på den passive brannbeskyttelsen på veggen er det angitt krav til at avbøying/defleksjon som følge av eksplosjon skal være innenfor toleransekrav til brannbeskyttelsesmaterialet. Lastene i GFB DAL spesifikasjonen gjengir dimensjonerende last i form av statisk overtrykk. I en eksplosjon er det en dynamisk trykkutvikling med kortvarig maksimalt overtrykk. I Gullfaks B TRA, Appendiks D – Eksplosjonsanalyse, antydes det at brann/eksplosjonsvegger sannsynligvis vil tåle et dynamisk trykk som er atskillig høyere enn det som er angitt som statisk designtrykk.

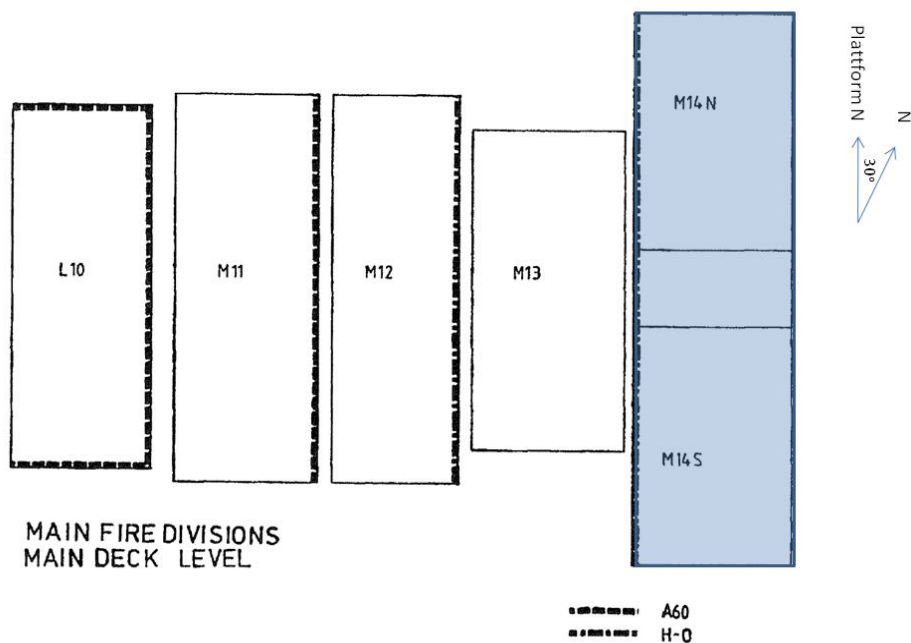
Figur 9 nedenfor viser brannskiller på hoveddekknivå. Mellom M14 og M13 er det H0-skillev. Tilsvarende er mellom disse moduler på mesanindekk.

Figur 9 Brannskiller på hoveddekknivå

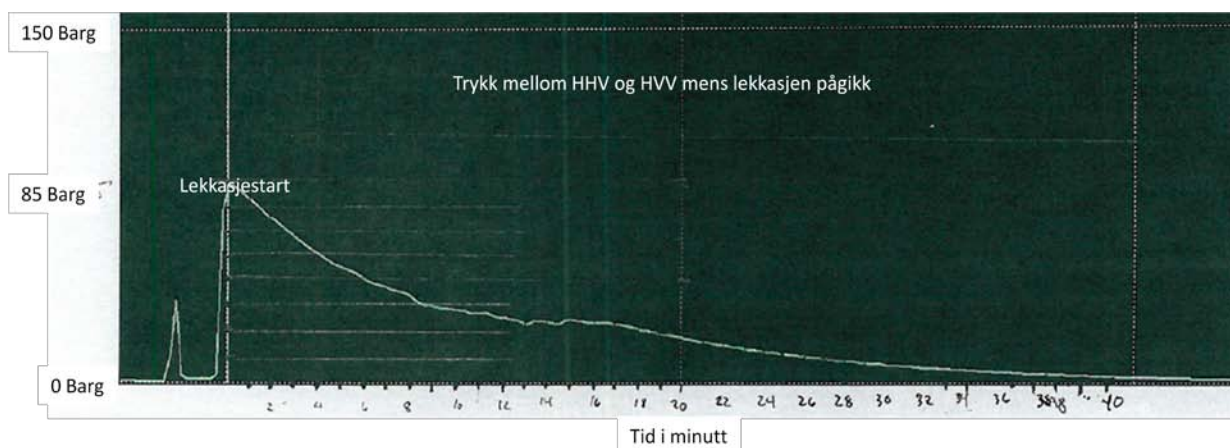
Trykkihistorikken fra hendelsen er vist i Figur 11 nedenfor. Her fremkommer at trykket mellom HHV og HVV blir halvert i løpet av ca. 7 minutter. Formen på trykkavlastningskurven er noe uvanlig, men kan muligens henge sammen med at lekkasjeåpningen i manuell hovedventil (MHV) ikke har vært lik gjennom hele hendelsesforløpet eller spesielle strømningsforhold. Basert på at detekterte gasskonsentrasjoner i FA66 hvor lekkasjen inntraff, legger granskningsgruppen til grunn at lekkasjeraten etter 7-10 minutter er betydelig mindre enn initiell utslippsrate.

Figur 11 Trykk mellom HHV og HVV i lekkasjeperioden

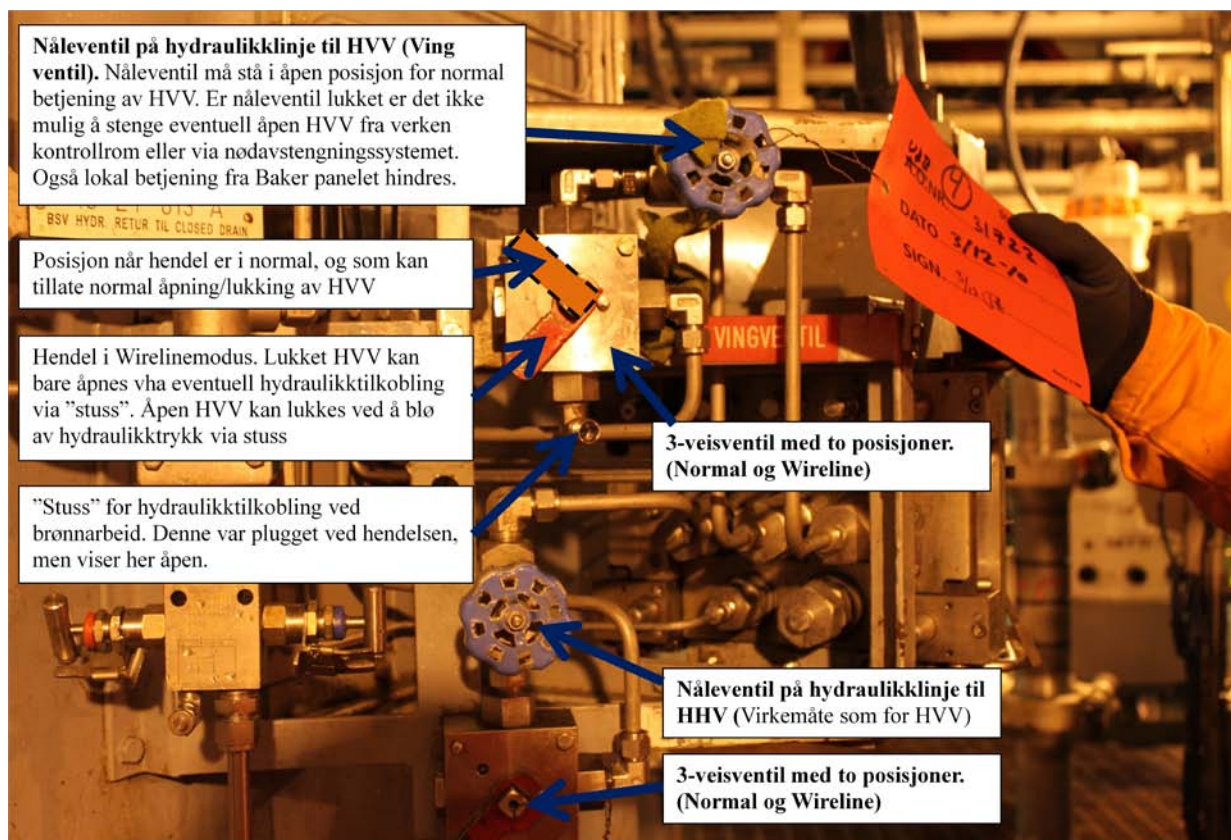
- Nåleventiler installert på hydraulikklinjer til brønnventiler er ikke tegnet inn på P&Ids og ikke tag-merket. Granskningsgruppen har ikke verifisert hvorvidt det foreligger FV program for disse ventiler.

- Det er ikke noe tekst eller merking i felt som gir informasjon om at disse nåleventilene kan hindre at nødavstengningsventiler stenger på signal.

Figur 12 Hydraulikkssystem for HVV og HHV på brønn B-32

- Granskningsgruppen fikk opplyst av intervjuet personell ute på GFB at det også tidligere har vært hendelser tilknyttet hydraulikkssystemet for styring og kontroll med brønnventiler, og at dette har hatt innvirkning på nødavstengningsfunksjonen til brønnventiler.
