## Hendelsesbeskrivelse: Gasslekkasje 2013

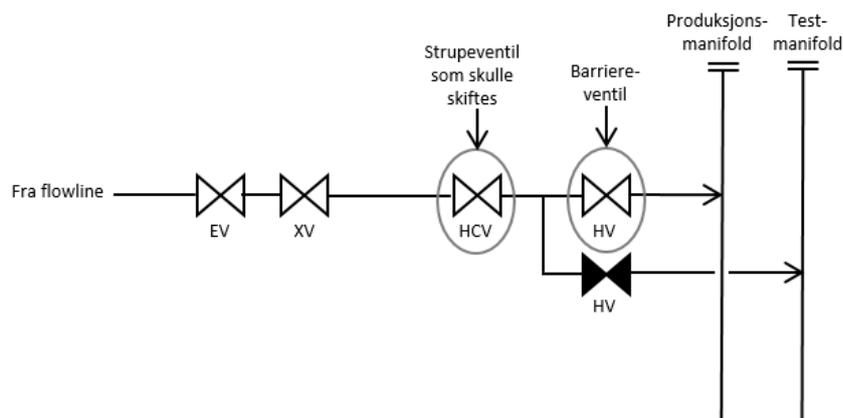
Gasslekkasjen oppsto i forbindelse med oppstart av produksjon etter en utilsiktet nedstengning. En strupeventil på et produksjonsrør skulle skiftes og det ble utarbeidet en isoleringsplan for jobben. Som en del av isoleringsplanen inngikk en dobbelt ekspanderende gate ventil<sup>1</sup>, heretter omtalt som barriereventilen, plassert mellom produksjonsrør og manifold. Barriereventilen ble lukket med elektrisk aktuator og lekkasjetestet iht. krav. Den ble bekreftet tett ved at det ikke strømmet ut av avblødningsventilen ned til lukket drenering og avblødningsventilen ble stående åpen. Lokasjonen var vurdert å være sikkert område, og plattformens praksis var å bruke gassdeteksjonssystemet til å avdekke svikt i barriere via avblødning.

Etter at innestengt volum oppstrøms barriereventilen ble trykkavlastet, oppdaget man at det kom gass ut av den åpne avblødningsventilen. Barriereventilen ble derfor etterstrammet med ventiltratt og bekreftet tett ved at det nå ikke strømmet gass ut av avblødningsventilen. Avblødningsventilen sto fortsatt åpen.

Barriereventilen var ikke tilstrekkelig satt slik at den ikke oppnådde full mekanisk lukking.

- Barriereventilens lukkemetode var endret i forhold til opprinnelig design (etter tidligere utfordringer med kiling av ventiler ved langvarig lukking).
- Ny metode for fullstendig ekspansjon av ventil for barrierefunksjon var ikke godt nok kjent i organisasjonen eller tilfredsstillende dokumentert.
- Det oppsto endringer i trykk og temperatur i forhold til da barrieren ble etablert og testet.

- Funksjonaliteten til barriereventilen ble påvirket av temperaturendringene.
- Den del av Norsk olje og gass sine anbefalinger<sup>2</sup> som omhandler avblødning ble ikke fulgt.

- Sikre at Norsk olje og gass sine anbefalinger<sup>2</sup> blir implementert i styrende dokumentasjon, samt tiltak for å sikre at disse faktisk blir fulgt. Dette inkluderer lukket avblødning med manometer eller slanger iht. gjeldende retningslinjer.
- Følge interne krav for avblødning (avblødningsventilen sto åpen i det som ble vurdert som sikkert område, noe som var avvik fra interne krav).
- Detaljere og gjøre kjent prosedyre for bruk av elektrisk aktuatorstyrte dobbelt ekspanderende gate ventiler som barriere.
- Sikre at prosedyren tar hensyn til termiske effekter og hvordan ventilen må følges opp for å sikre tilstrekkelig barrierefunksjon.
