### Hendelsesbeskrivelse: Gasslekkasje 2013

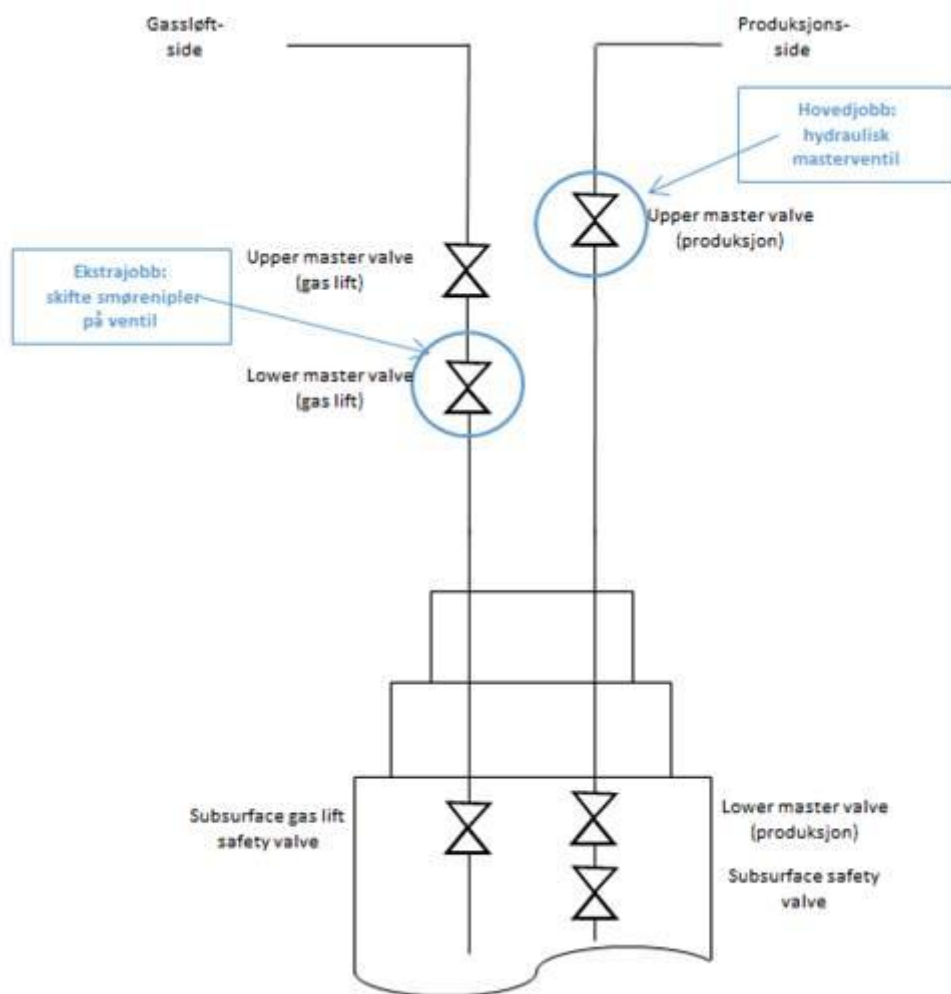
Gasslekkasjen oppsto i forbindelse med utskifting av sluse og sete på en hydraulisk masterventil på et dobbelt-løpet ventiltre. Masterventilen det skulle jobbes på var plassert på produksjonssiden av ventiltreet. I forbindelse med et planleggingsmøte fire dager før lekkasjen inntraff, ble det uformelt diskutert at en måtte huske å bytte smøreniplene (plassert på gassløftsiden av ventiltreet) når brønnen først var plugget (se figur under). I etterkant av planleggingsmøtet ble det derfor inkludert en tilleggsaktivitet i arbeidsordren for utskifting av sluse og sete på masterventilen, «Skifte av smørenipler på ventiler».

Mekaniker startet å arbeide på smørenippel på gassløftsiden. Dette førte til en gasslekkasje på ca. 0,16 kg/s med varighet 5-10 minutter, totalt utslipp ca. 38 kg gass.

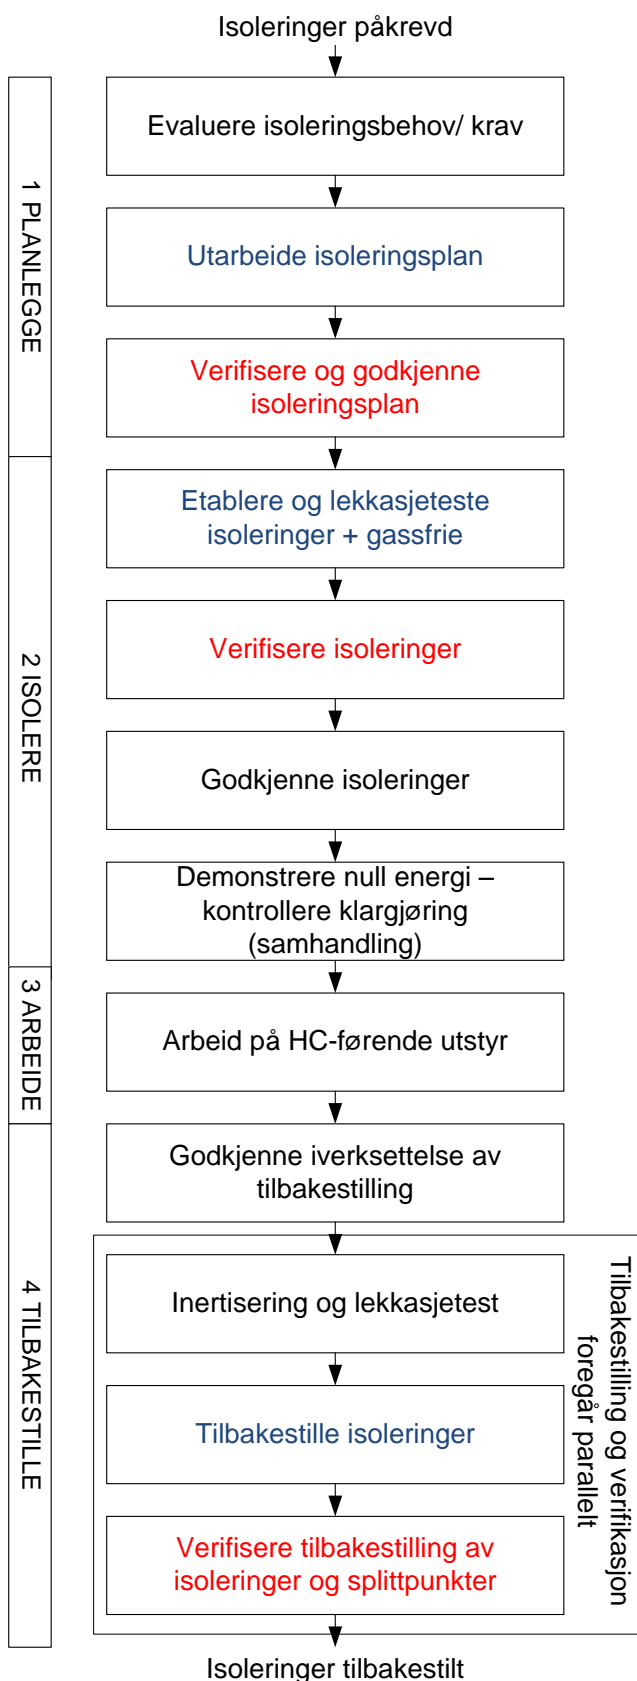
**Status for trinnene i beste praksisdokumentet**

2: Det var uklart om smøreniplene skulle tas med i jobben eller ikke

3: Det ble ikke utarbeidet isoleringsplan for tilleggssoppgaven (smøreniplene på gassløftsiden)

3: Ikke utført for tilleggssoppgaven

3: Områdetekniker var ikke tilkalt/tilstede før splitting
