Hendelsesbeskrivelse: Gasslekkasje 2013

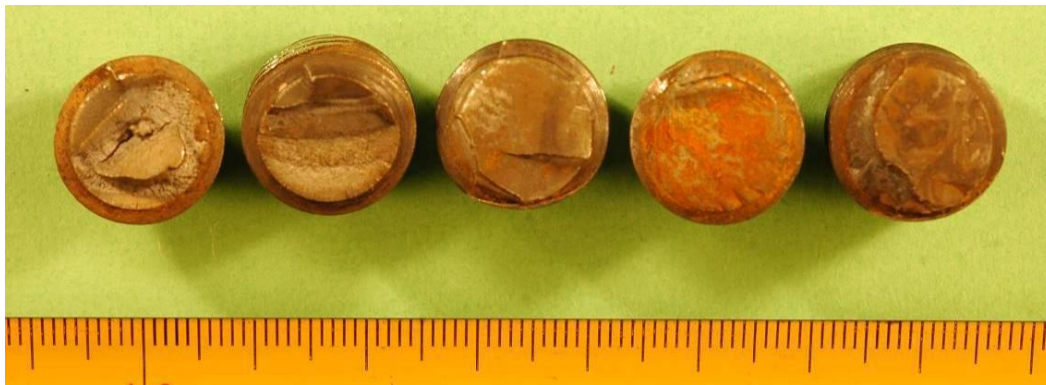
I 2013 sviktet 5 av de 8 boltene under normal drift pga. materialtretthet/korrosjon. Dette førte til et umiddelbart gassutslipp av 390 – 450 kg gass. Størsteparten av utslippet skjedde i løpet av de første 60 sekundene etter svikten. Gassen ble detektert umiddelbart og førte til en automatisk nedstengning av produksjonen.

Materialtretthet på gjengede bolter pga. korrosjon.

- Planlagt utskifting av bolter ble ikke fullført pga. manglende deler.
- Kritisk FV ble avsluttet og lukket uten at boltene ble skiftet. Hadde FV blitt holdt åpen, ville boltene ha blitt erstattet tidligere eller en risikovurdering ville blitt gjennomført.
- Nye bolter ankom ca. en måned etter FV i 2012.
- Avviksprosessen for å utsette en kritisk FV ble ikke fulgt.
- Ingen risikovurdering av forlenget bruk av boltene ble gjennomført.

- Sørg for at systemer for endringsledelse (inkludert risikovurderinger) er kjent og etterleves for å sikre at relevant kompetanse blir involvert i prosessen.
