### Hendelsesbeskrivelse: Gasslekkasje 2013

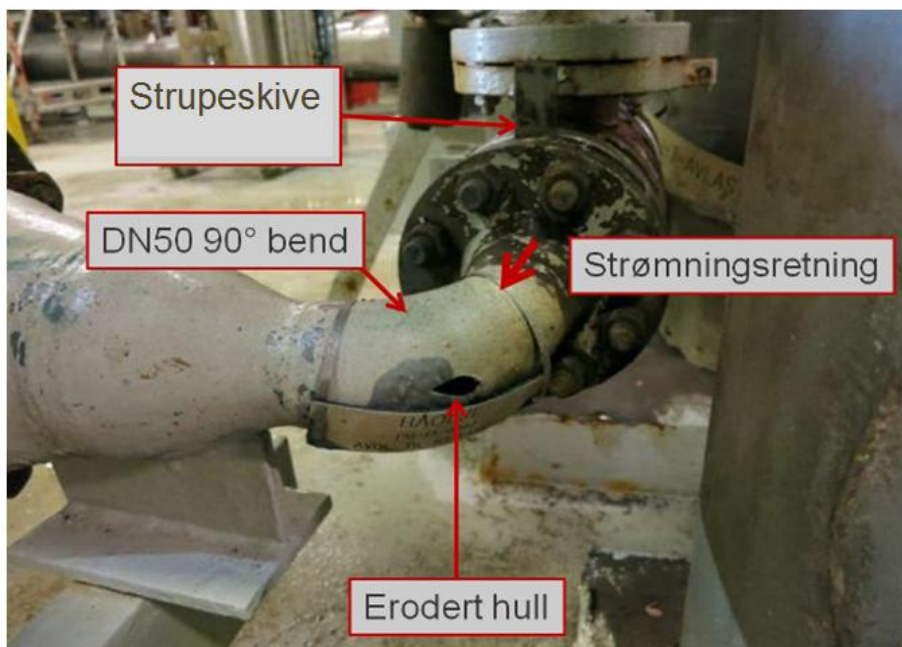
Ustabil strømning (slugging) fra brønn B medførte nedstenging av testmanifolden, samt ving- og masterventil på brønn A og B. Trykket i testmanifolden fortsatte imidlertid å stige. Trykk fra gassinjeksjon mot avstengte ventiler på brønn A førte til lekkasje via strupeventilen inn mot testmanifold. En trykkavlastningsventil ble derfor åpnet for å redusere trykket. Sand som lå i røret fulgte gasstrømmen gjennom en strupeskiye, hvor strømningshastigheten økte. Det ble dannet en jetstråle av sand og gass som eroderte hull i et 90° rørbend som var installert like nedstrøms strupeskiye, og gass strømmet ut. Bildet under viser rørbendet som ble truffet av sand fra brønnstrømmen.

Jetstråle av sand og gass eroderte hull i et 90° rørbend i forbindelse med trykkavlastning.

- Nedstengning av testmanifold som følge av slugging fra brønn B.
- Mangelfull overtrykkssikring av testmanifold ifm. samtidig gassinjeksjon og produksjon (strupeventil ble brukt som eneste barriere mellom injeksjonsgass og testmanifold).
- Lekkasje via strupeventil fra brønn A.
- Ikke tilstrekkelig risikovurdering ifm. gassinjeksjon.
- Uklare/ lite tilgjengelige prosedyrer og arbeidsbeskrivelser for gassinjeksjon og operasjon av tandembrønner og prosessanlegg.
- Ikke tilstrekkelig fokus på oppdatering og tilgjengelighet av lokal styrende dokumentasjon.
- Avsetting av sand i innløp til trykkavlastningslinje.
- Design av trykkavlastningslinje ikke egnet for sand i systemet.
- Ikke tilstrekkelige krav i styrende dokumentasjon og ikke dekkende strategi for håndtering av sandproduksjon for prosessanlegget.
- Uheldig design med 90° rørbend like etter strupeskiye.

- Forbedre design, alternativt etablere inspeksjonsprogram, for tilsvarende designløsninger med:
  - Retningsendring like nedstrøms strupeskiye.
  - Utforming av avstikk som kan gi sand i sikkerhets- og trykkavlastningslinjer.
- Gjennomgå, risikovurdere, oppdatere og eventuelt etablere nye arbeidsbeskrivelser relatert til gassinjeksjon og drift av prosessanlegget.
- Ferdigstille og dokumentere sandhåndteringsstrategi for prosessanlegget.
