Hendelsesbeskrivelse: Gasslekkasje 2013

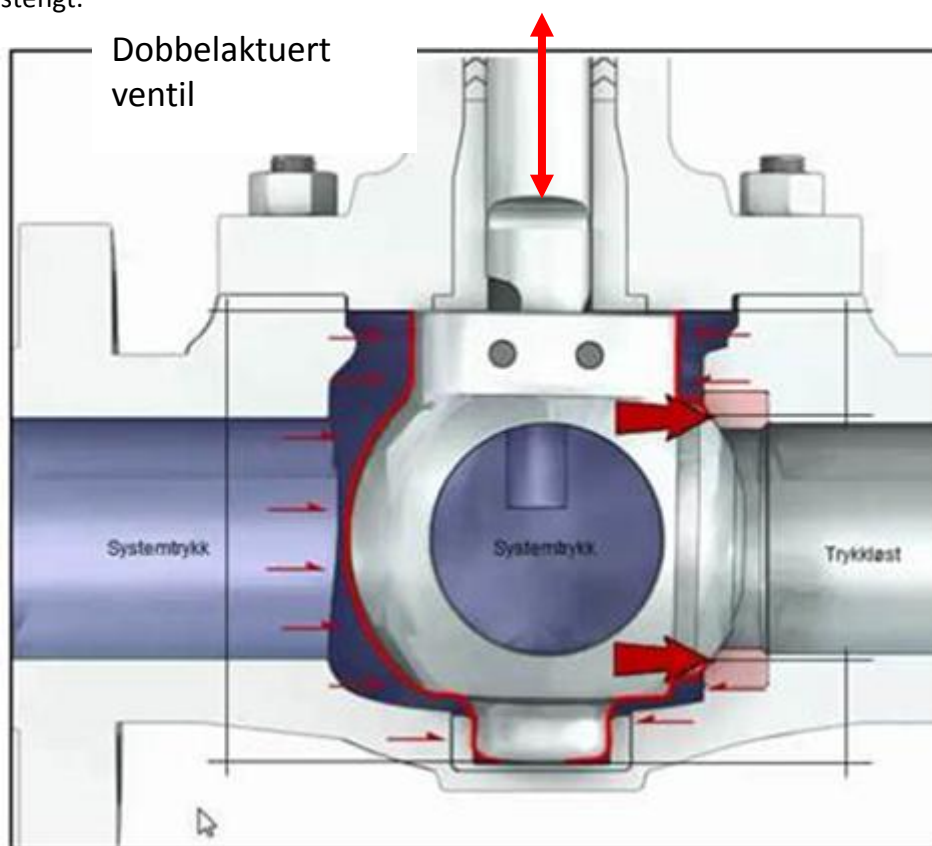
Figur: Skisse kuleventil.

Denne kuleventilen har en kule innvendig som roterer 90 grader for å stenge/ åpne. Aktuatorens har ikke en roterende stem, men beveger seg opp og ned. Den er laget med et spor og på en måte som gjør at kula roterer mens stemmen beveges opp/ ned. Kuleventilen er designet slik at den trenger supplytrykk for å holde kula i setet og i stengt posisjon. Mister aktuatoren krafttilførsel, vil kula kunne løsne fra setet dersom systemtrykket er det samme som på baksiden. Når systemtrykket igjen øker etter en trykkutjevning vil prosesstrømmen ha mulighet til å vri kula til åpen posisjon. Skisse av ventilen er vist i figuren under. Systemtrykk høyere enn baksiden av kula vil bidra til å holde ventilen stengt.

Manglende lufttilførsel til aktuatoren medførte at kuleventilen ikke hadde stengetrykk og dermed gradvis åpnet av prosesstrykket. Bleedslangen til sikkert område ble dermed utilsiktet trykksatt. Dette resulterte i en lekkasje i omtrent 3 minutter, med en lekkasjerate på 0,73 kg/s.

Sikring av aktuator til kuleventil var ikke korrekt/tilstrekkelig utført.

- Prosedyre for sikring av barriereventiler var for generell (for å kunne dekke flere ventiltyper).
- Verifikasjon av isolering utført av personell som ikke har riktig kompetanse på aktuerte ventiler.

- Sikre at prosedyrer beskriver hvordan ulike ventiltyper må sikres tilstrekkelig for å fungere som en barriere.
- Implementere mekanisk lås for ventiler som krever utenforliggende aktiv krafttilførsel for å fungere som en barriere.
- Sikre at personell som skal utføre verifikasjon har riktig kompetanse.
