Hendelsesbeskrivelse: Gasslekkasje 2013

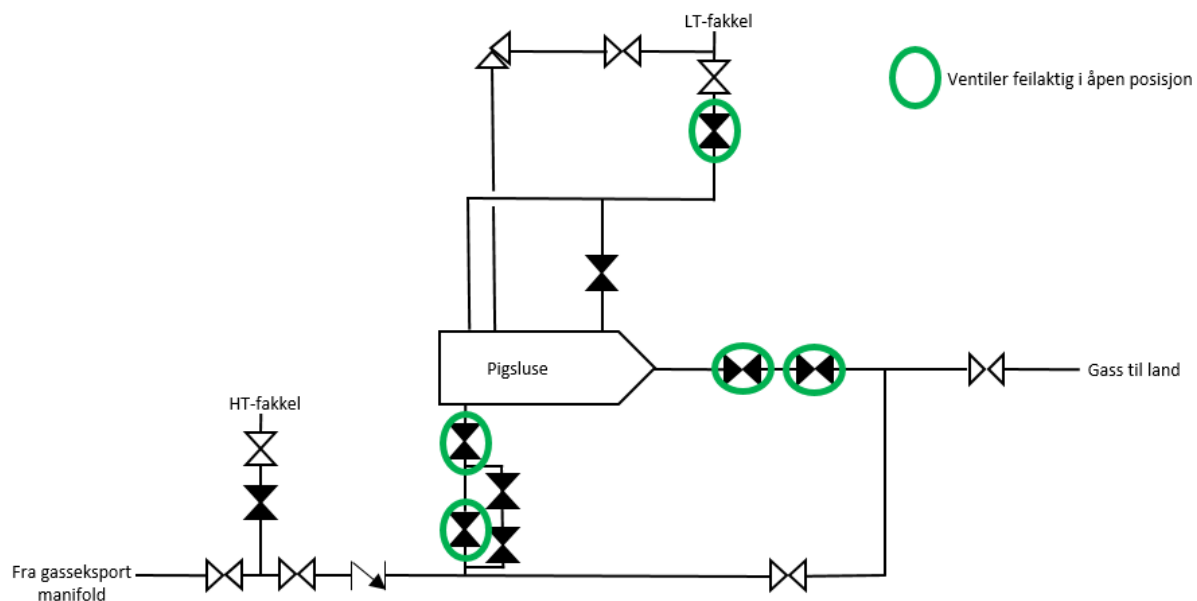
Gasslekkasjen oppstod i en pigsluse i forbindelse med klargjøring til revisjonsstans. Som en del av klagjøringen inngikk også testing av sikkerhetssystemer (PAS, NAS, APS og MEI¹). Etter at plattformen var trykkavlastet ble det startet restdrenering av kondensat. Denne operasjonen utføres ved at en liten mengde gass benyttes for å drenere ut kondensat. Eksportmanifolden ble da trykket opp med 17 barg. Ventilene mellom manifolden og pigslusen står normalt i stengt posisjon, men under optrykkingen av manifolden var fem av disse ventilene i åpen posisjon (markert med grønt i figuren under). Årsaken til dette var at styringslogikken til ventilene (SAS²) var programmert slik at det ble sendt åpnesignal til pigsluseventilene ved resetting etter strømutfall (full APS test). En forenklet illustrasjon er vist under.

I og med at de nevnte ventilene var åpne, førte optrykkingen av manifolden til at også pigslusen ble trykksatt med 17 barg. Normalt skal pigslusen tåle et trykk på 142 barg. Men pakningen rundt slusedøren var tidligere blitt utsatt for kondensat (inne i slusen) og den hadde derfor over tid blitt degradert. Dette førte til at pakningen ikke holdt tett, noe som resulterte i en gasslekkasje på ca. 0,8 kg/s med varighet 1-3 minutter. Totalt utslipp var ca. 150 kg gass.

Pakningen i døren til pigslusen holdt ikke tett.

- Kondensat inne i pigslusen hadde over tid degradert pakningen rundt slusedøren.
- Fem ventiler som skulle stått i stengt posisjon, i og med at pigging ikke pågikk, sto i åpen posisjon.
- De fem ventilene sto åpne fordi SAS-systemet sendte åpnesignal til pigsluseventilene ved initiering etter strømutfall (full APS test).
- Det ble ikke oppdaget at ventilene til pigslusen var åpne før opptrykking av eksportmanifold.
- Restdrenering av kondensat på eksportmanifold ble utført samtidig som MEI-test pågikk. Dette medførte stort arbeidspress med store mengder alarmer som måtte kvitteres ut. Under slike forhold kan det være utfordrende å holde oversikten.

- Ikke utføre andre aktiviteter samtidig med testing av PAS, NAS, APS og MEI.
- Avslutte APS-testing og tilbake stille og verifisere alle systemer før MEI-test starter.

- Gjennomgang av hvilke systemer som faller ut, med tilhørende alarmer, ved testing av aktuelle sikkerhetssystemer.
- Oppdatere sjekklister med at en skal påse at alle loggesystemer starter opp som normalt etter APS-testing (for å unngå tap av viktige datalogger dersom systemer ikke starter opp som tiltenkt etter strømrubd).

- Etablere driftsrutine for drenering av kondensat fra pigsluse og mellom ytre og indre sluseventiler.
- Etablere driftsrutine for å trykke opp pigsluser med nitrogen (for lettere å kunne påvise lekkasje fra slusen, samt preservere slusen).

- Redusere intervall for bytte av pakning til slusedør (fra 12 måneder til 6 måneder), eventuelt bytte til en annen type pakning.
- Installere alarm i kontrollrom ved trykkøkning i sluser, samt ved posisjonsendring på sluseventiler.
