Hendelsesbeskrivelse: Gasslekkasje 2013

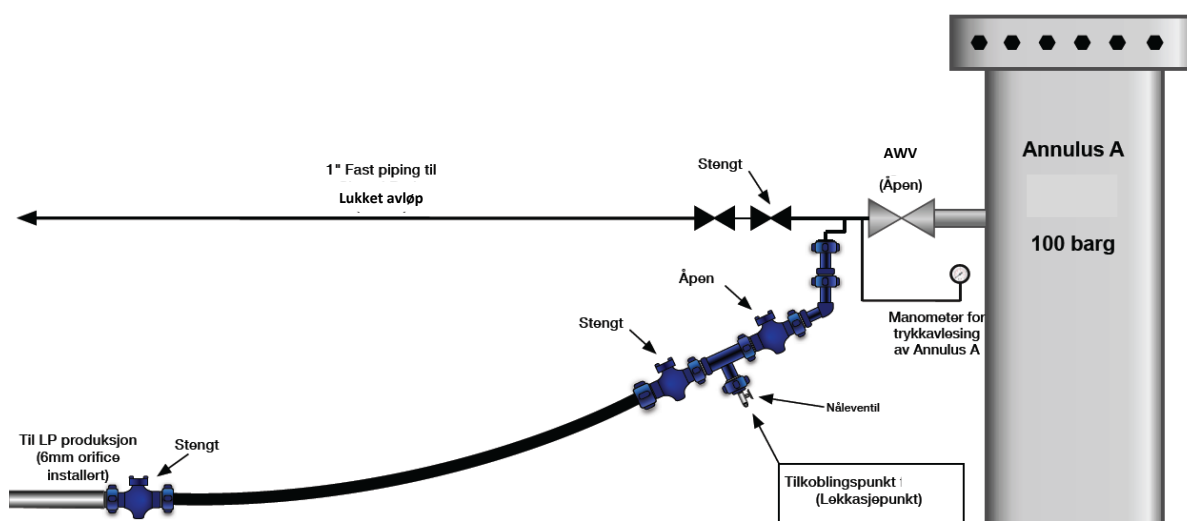
Hendelsen oppsto i forbindelse med forberedelser til testing av gassløftventilen på en brønn. Ringrommet (annulus) inneholder store volumer med gass, og for å redusere behovet for faking skulle mest mulig av denne gassen produseres. I løpet av nattskiftet ble det rigget opp en midlertidig «chicksan» linje til dette formålet, jf. figuren under. Under lekkasjetest ble det oppdaget en lekkasje i manifold for tilkobling av "leak metering system" (LMS). Manifolden ble derfor demontert, og det ble påsatt en nåleventil. Opprigget ble lekkasjetestet til 280 bar, og deretter ble annulus vingventil (AWV) åpnet slik at chicksan-linjen var trykksatt.

Demontering av nåleventil og installering av manifold for tilkobling av LMS skulle gjennomføres av det påfølgende dagskiftet. En områdetekniker samt LMS-operatør gikk da til brønnen for å starte dette arbeidet. Områdeteknikeren beveget ventilrattet til AWV for å verifisere at ventilen var stengt. Han konkluderte med at ventilen var stengt, selv om den faktisk sto i åpen posisjon (iht. interne prosedyrer skulle ventilen vært merket dersom den hadde vært stengt). Manometer som viste trykket på segmentet som skulle åpnes, ble ikke sjekket. Verifikasjon av trykløshet ble utført ved å åpne litt på nåleventilen. Det kom først ut litt grease/olje fra nåleventilen. Ventilen ble da ytterligere åpnet til om lag 2/3 åpning. Dette førte til gasslekkasje, da barriere mot ringrom (stengt AWV), ikke var opprettet. Lekkasjeraten var 0,8 – 1 kg/s. Områdeteknikeren hadde hånda på nåleventilen og startet stengingen av ventilen da gassen begynte å strømme ut. Det tok 5-7 sekunder før han fikk stengt ventilen og lekkasjen dermed ble stoppet. 5-7 kg gass hadde da lekket ut.

Nåleventil ble åpnet for å verifisere at systemet var trykkløst uten at påkrevde sjekkpunkter var gjennomført.

- Jobben ble ansett som en enkel rutineoperasjon.
- Isoleringsplan ble ikke utarbeidet.
- Lekkasjetest ble ikke utført.
- Verifikasjon av ventilposisjon ble ikke gjennomført.
- Det ble antatt at AWV var stengt, til tross for manglende merking/låsing.
- Chicksan opprigg manglet en barriere mot nåleventil.
- Det ble ikke gjennomført utsjekk av AT i felt. Det ble imidlertid signert på AT for at avlastning av trykk, drenering/tømming og avstengning av ventil var gjort, noe som ikke ble utført.

- Sikre at Norsk olje og gass sine anbefalinger¹ blir implementert i styrende dokumentasjon samt tiltak for å sikre at disse faktisk blir fulgt. Dette inkluderer aktiv bruk av ventil- og blindingsliste samt verifikasjon av isoleringer.
- Innføre mer robuste tekniske løsninger for å sikre en forsvarlig isolasjonsstandard på prosessutstyr.
- Forbedre rutiner for handover mellom dag/nattskift.
- Tiltak for å forbedre opplæring og kompetanse, samt utsjekk av personell for å kunne ha områdeansvar.
