Hendelsesbeskrivelse: Oljelekkasje 2014

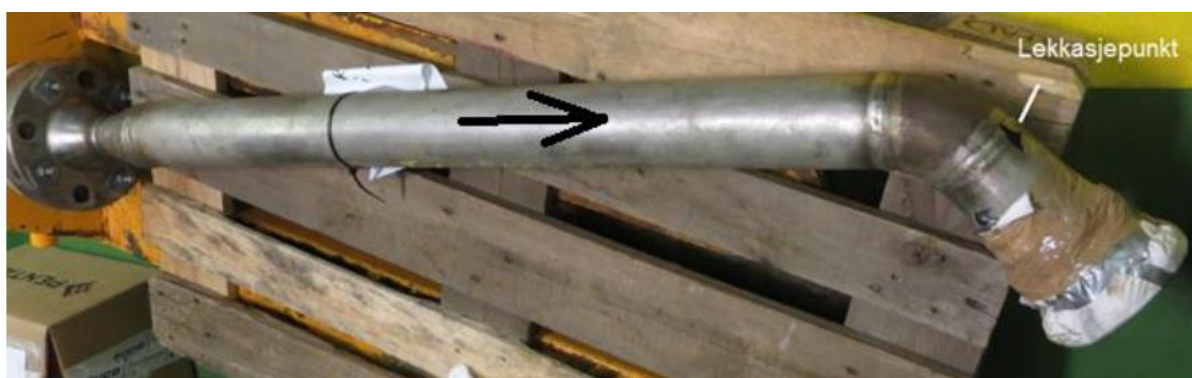
Bendet inn på fakkelderer på anlegget hadde vært byttet to ganger tidligere, begge gangene på grunn av erosjon. Ved siste bytte, for over 10 år siden, ble det satt inn en 2" til 3" reducer og bend ble endret fra 90 til 45°. Det ble ikke utført årsaksanalyse eller iverksatt nødvendige tiltak for å forhindre gjentakelse.

En «død» brønn skulle startes opp og metoden for startforsøket ble gjennomgått. Det var problemer med å få i gang brønnen og innløpet ble stengt for å tømme testseparatoren for væske. Med lavt trykk på brønnhodet ble en liten brønnstrøm opprettholdt via trykkavlastningslinjen. Sand i brønnstrømmen eroderte et hull ved sveis på 45° bend i trykkavlastningsrøret og en gass- og oljelekkasje oppstod. Initiell lekkasjerate ble estimert til 0,12 kg/s, med en varighet på 30 minutter. Se figuren under.

Figur: Trykkavlastningsrør med lekkasje. Pilen angir strømningsretning.

Sand i brønnstrøm eroderte hull i trykkavlastningsrøret.

- Trykkavlastningslinjen var ikke designet for sand.
- Manglende prosedyre/ arbeidsbeskrivelse for oppstart av «døde» brønner.
- Ikke tilstrekkelig risikovurdering av valgt oppstartsmetode.
- Mangelfull dokumentasjon for bruk av trykkavlastningslinjen.
- Ikke gyldig sandstrategi.

- Stanse denne praksis for operering av brønner.
- Vurdere et mer robust design av trykkavlastningslinje.
- Ferdigstille og dokumentere sandhåndteringsstrategi for anlegget.
- Vurdere etablering av retningslinjer for oppstart av brønner med sandinnhold.
- Gjennomføre erosjonsberegninger for trykkavlastningslinjer.
- Revidere inspeksjonsprogrammet for trykkavlastningsrør.
- Sørg for gode systemer for endringsledelse (management of change) ved bruk av anlegget til andre operasjoner enn det er designet for.
