Hendelsesbeskrivelse: Oljlekkasje 2014

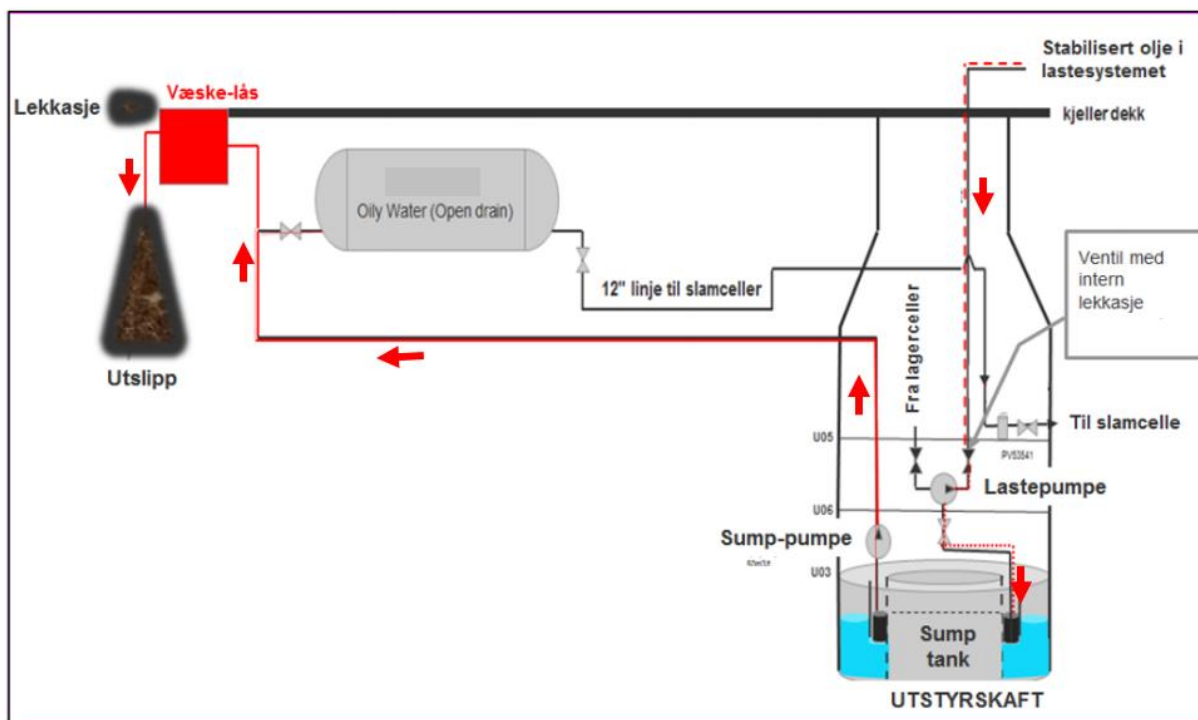
En internlekkasje i seksjoneringsventilen mellom transfering og klargjøringsstedet var ikke kjent og det var ikke etablert forebyggende vedlikeholdsprogram for stengeventiler på lastesystemet. I forbindelse med drenering av stabilisert olje strømmet derfor oljen til sumptank i utstyrskaftet og ble derfra pumpet i tre omganger til oljeholdigvann tank og videre via væskelåser til sjø. Den oljeholdigevann tanken ble ikke drenert ned til en slamselle, som forutsatt i design. Omtrent 10 m³ stabilisert olje strømmet da via overløp på væskelås til sjø, mens ca 2 m³ kom på selve plattformen. Total rate var på 20,8 kg/s,

Figur: Visuell beskrivelse av hendelsen (rødt markerer oljestrøm da lekkasjen inntraff).

Drenering av større rørsegment enn planlagt til sumptank.

- Ikke tilstrekkelig overvåkning av rørsegment.
- Sammenfallende aktiviteter ikke tilstrekkelig vurdert.
- Internlekkasje i seksjoneringsventil mellom transfering og klargjøringsstedet som ikke var kjent.
- Forebyggende vedlikeholdsprogram for stengeventiler på lastesystemet ikke etablert.
- Væske i oljeholdigvann tank og returrør til slamselle var erstattet av stabilisert olje.

- Mangler i prosjektering og systemforståelse mh.t ombygging og påvirkende systemer rundt oljeholdigvann tank.
- Ingen alarm ved høyt nivå i oljeholdigvann tank.
- Nivåmålere i oljeholdigvann tank fjernet, vurdert at trykkregulator var tilstrekkelig for nivåregulering.

- Sikre at det blir utført lekkasjetest av stengeventiler og overvåkning av drenering.
- Vurdere å inkludere krav om begrensninger og/ eller kompensierende tiltak ved samtidige aktiviteter på lastesystemet.
- Gjennomgang av designkriterier for åpent dreneringssystem vurdert opp mot ulike operasjonelle betingelser for oljeholdigvann tank.
- Gjennomgang av ansvar og rutiner for vedlikehold av vannlåsene.
