## Hendelsesbeskrivelse: Gasslekkasje 2014

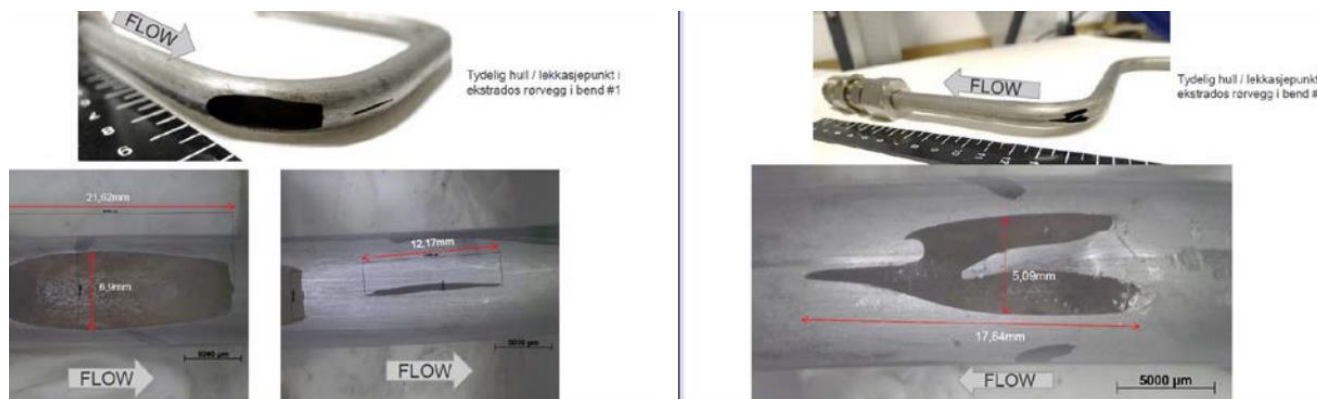
Brønnen produserte betydelige mengder sand til sandsyklonen. Sandsyklonen ble tømt flere ganger i løpet av perioden brønnen strømmet. Etter femte tømning på samme skift skulle den tømte tanken trykkesett igjen med brønnstrøm som hadde vært gjennom den parallelle syklonen og dermed var rensert for sand. I henhold til prosedyre og design ble trykkutligningslinje benyttet for trykkesetting, dette var et 10 mm instrumentrør. Røret hadde en geometri med tre 90° bend. Da det ble åpnet for strømning gjennom røret oppstod det en hydrokarbonlekkasje fordi det var erodert hull i to av de tre bendene (i et av bendene var det to hull). Se figuren under.

Lekkasjen som oppsto ble estimert til å ha en rate på 0,65 kg/s og total lekkasjemengde ble estimert til 600 kg.

Figur: Trykkutligningsrør med lekkasjepunkter

Sand i brønnstrøm eroderte hull i rør under trykkutligning.

- Sandinnhold i medium (brønnstrøm) som ble brukt for trykkutligning.
- Trykkutligningsrør var ikke utformet for sanderosjon.
- Ikke tilstrekkelig risikovurdering ifm. effekt av sand i trykkavlastningssystemet.
- Ikke tilstrekkelige strategi for håndtering av sandproduksjon for anlegget.
- Instrument tubing var ikke en del av etablert inspeksjonsprogram.
- Anbefaling fra granskingsgruppen: Modifikasjonsprosessen bør vurderes å følges ved bruken av midlertidig utstyr som sandsyklonen var i dette tilfellet.
- Eierskap for teknisk integritet til sandsyklonen ikke tydeliggjort.

- Ferdigstille og dokumentere sandhåndteringsstrategi for anlegget.
- Adressere erosjon i design og vedlikehold.
- Forbedre prosess for teknologikvalifisering.
- Identifisere ansvarlig for teknisk integritet av sandsyklonssystemet.
- Sørge for gode systemer for endringsledelse (management of change) ved bruk av anlegget til andre driftsformer enn det er designet for.
