Hendelsesbeskrivelse: Gasslekkasje 2014

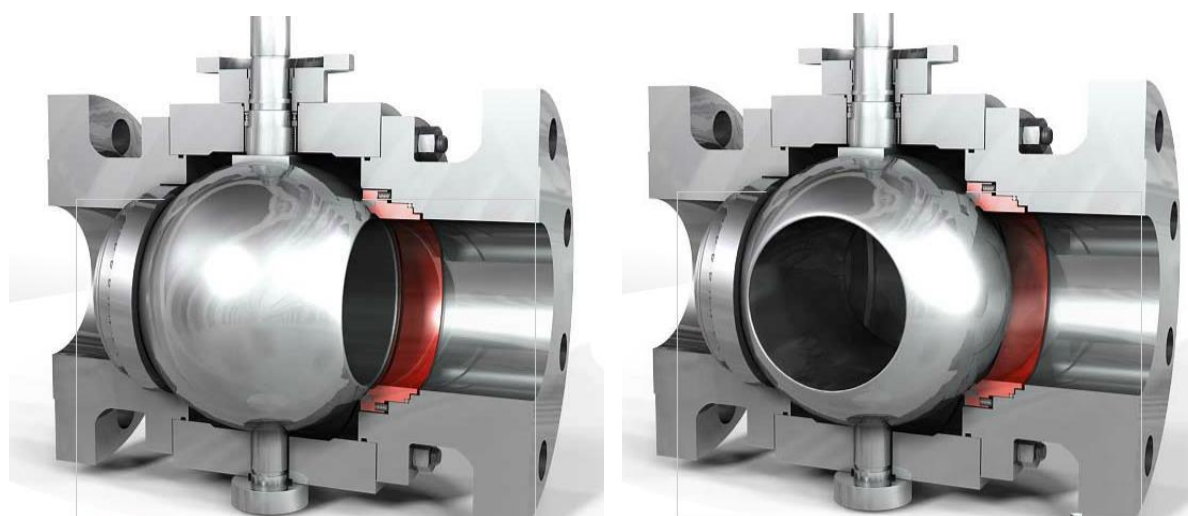
På tidspunktet for utblåsning av plugg, sto ventilen i åpen stilling, se Figur 1.

Figur 1: Kuleventil i henholdsvis åpen posisjon (til venstre) og lukket posisjon (til høyre)

Ventilen ble forsøkt stengt manuelt, men dette medførte en kortvarig trykkøkning i ventilhuset siden selve gassvolumet i kuleåpningen blir vendt inn i ventilhuset. Dette trykket ble manuelt blødd av via ventilhusets bleed for at det skulle bli mulig å montere en ny plugg i hullet.

Trykket i linjen var 21 bar, og trykket i ventilhuset antas å ha vært det samme. Volumet er usikkert. Raten er derfor beregnet ut fra kort varighet. Raten er vurdert til å være under grensen for antennelse/eksplisjon (< 0,1kg/s). Volum sluppet ut er estimert til ca. 0,5 kg.

- Plugg ble fjernet fra trykksatt ventilhus.

- AT-prosessen ble ikke fulgt av arbeidslaget. AT var ikke aktiv da den ble tatt ut, den var «fullført» i AT-systemet (mangelfull egenkontroll og jobbforberedelser i forkant).
- Mekaniker ignorere faresignaler. Det ble stilt spørsmål ved om det fremdeles var trykk i systemet siden det var treghet i pluggen det ble skrudd på. Dette ble ikke fulgt opp (mangelfull risikoforståelse/feilvurderinger av farepotensiale).
- Områdetekniker ble ikke kontaktet ved oppstart av jobben.
- Manglende endringsledelse. Når det aktuelle systemet gikk fra trykkløst til trykksatt igjen, ser det ut som mulige konsekvenser av dette ikke ble godt nok håndtert.
- Manglende planlegging av arbeidet. Komponenten/systemet var ikke tilstrekkelig verifisert for operasjonen.

- Gjennomgå AT-prosessen med fokus på oppfølging i felt, rutiner ved forlengelse av AT og rutiner ved arkivering av fullførte AT'er.
- Gjennomføre verifikasjon av arbeidsprosesser for arbeid på trykksatte systemer og Arbeidstillatelse (AT) og sikker-jobb-analyse (SJA)
- Gjennomgå hvordan endringer håndteres (management of change).
- Erfaringsoverføring på tvers av alle skift
