Hendelsesbeskrivelse: Oljelekkasje 2015

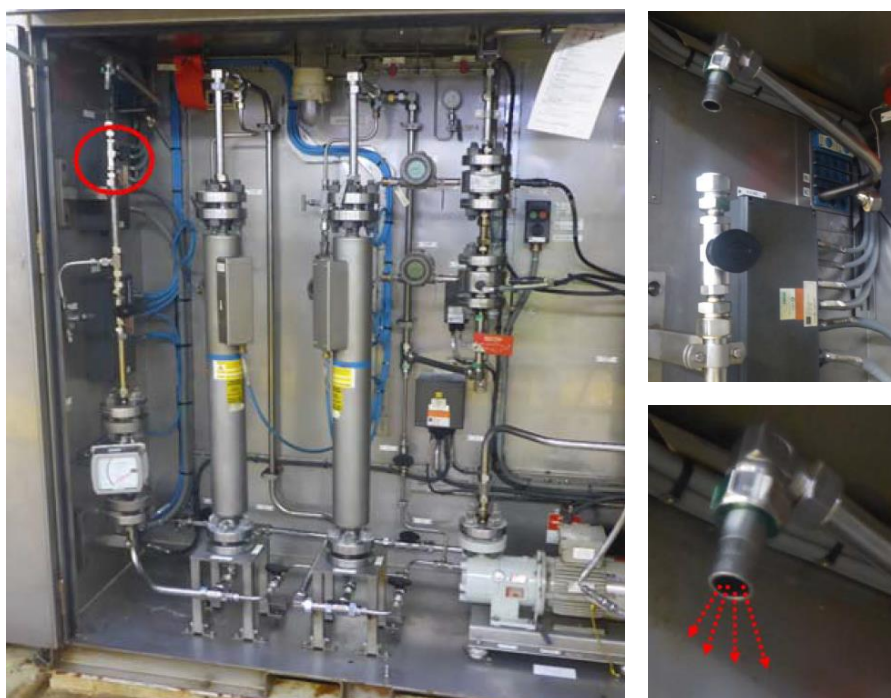
Vedlikeholdsoperatør demonterte flowmåler og rørstykke oppstrøms frem til siste isoleringsventil og tok dette med inn i verksted. Det ble 'pakket om' og gjort klart for installasjon av flowmåler. Det ble avtalt med mekaniker om behov for assistanse ved trekking av flenser på flowmåler ved montering da vedlikeholdsoperatør ikke hadde kurs i flensetrekking. Flowmåler og rørstykke med ventiler ble remontert i analysekabinettet. Mekaniker utførte momenttrekking av bolter på flowmåleren. Vedlikeholdsoperatør så at det var litt svettelekkasje i fittings ved siste utløpsventil fra analysekabinettet.

Vedlikeholdsoperatøren forsøkte å trekke til fittingsen da tubing (25mm) løsnet. Ustabilisert olje med 55 barg og temperatur på 53°C strømmet ut og traff operatøren i hjelmen. Totalt utslipp var på 538 kg, hvorav 91 kg gass og 447 kg olje. Gassen som flashet av blandingen dannet en brennbar gassky. Initiell utslippsrate var på 6.9 kg/s. Det ble ikke registrert olje på sjø, sannsynligvis ble oljen fra hendelsen samlet opp i lukket avløp.

Figur: Rød ring indikerer hvor det var svettelekkasje i fittings ved siste utløpsventil fra analysekabinettet, 25 mm tubing løsnet da vedlikeholdsoperatør prøvde å trekke til fittings, olje og gass strømmet ut

Arbeid utført utenfor arbeidstillatelse. Det ble arbeidet på en kobling utenfor avstengt rørsegment.

- Ufullstendig klargjøring før utbedring av feil. Manglende isoleringsplan og merking.
- Manglende bekreftende kommunikasjon mellom utførende og områdeansvarlig medførte ulik oppfatning av hva som var isolert og trykkavlastet.
- Ikke tilstrekkelig oppmerksomhet, sikkerhetssamtale ble utført dagen i forveien. Erfaringer fra tidligere jobber i kabinettet ble ikke gjennomgått i tilstrekkelig grad.
- Arbeid utover arbeidstillatelsens innhold.

- Bedre kvalitet på samtale i felt mellom utførende og områdeansvarlig. Trene på sikkerhetssamtale med fokus på risiko ved endrede forutsetninger.
- Økt kontroll fra ledelsen med hensyn til etterlevelse av krav til arbeidstillatelse.
- Gjennomgang av arbeidsprosess for arbeid på normalt trykksatte systemer med spesielt fokus på ansvar og roller i forbindelse med avstengning.
- Innføre isoleringsplan og merking som standard for denne type jobber.
- Ved arbeid på trykksatte system skal områdeansvarlig tekniker vise arbeidslaget hvor barrierene er satt. Utførende skal bekrefte forståelsen av dette ved å vise hvor barrierene er satt.
