Hendelsesbeskrivelse: Kondensatlekkasje 2015

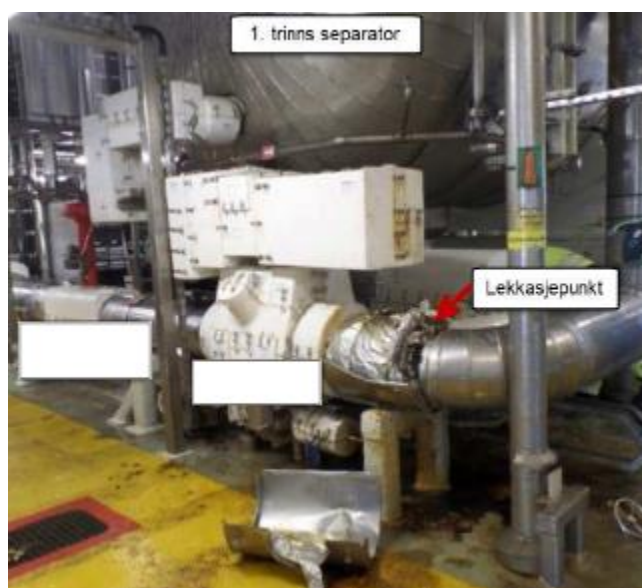
Lekkasjepunktet for kondensat var en sprekk i 2" trykkutjevninglinje tilhørende nødavstengningsventilen ved kondensatutløpet nedstrøms 1. trinns separator.

Figur: Bilde av lekkasjepunkt ved kondensatutløpet 1. trinns separator

Årsaken til kondensatlekkasjen var en sprekk i 2" trykkutjevninglinje ved kondensatutløpet nedstrøms 1. trinns separator. Materialtekniske undersøkelser konkluderte med at bruddet oppstod som følge av utmatting og overbelastning.

- Gjentakende kraftige vibrasjoner og slag i rørsystemet som følge av strømningsinduserte krefter utover design
- Strømningsforhold i nivåreguleringsventil og tilhørende rørsystem har gitt vibrasjoner under normal drift av anlegget. Vibrasjonene førte til at nivåreguleringsventilen mistet sin funksjon ved tre anledninger

- Tap av styring på nivåreguleringsventil. Nivåreguleringsventilen mistet tilbakemelding på ventilposisjonene ved to anledninger 1 og 2 måneder i forkant av hendelsen. Under hendelsen var aktuatoren satt ut av funksjon. Tap av styring på nivåreguleringsventilen har medført gjentakende kraftige vibrasjoner og slag i rørsystemet utover design. Dette er feilmekanismer som ikke er identifisert som en risiko og dermed ikke håndtert i styrende dokumentasjon.

- Det må sikres oppfølging av reguleringsventiler i kritiske bruksområder fra oppstartsfasen.
- God samhandling mellom driftsorganisasjonen og et fagmiljø innen reguleringsventiler er påkrevd for å identifisere, forstå og håndtere risiko knyttet til reguleringsventiler i kritiske bruksområder.
- Det bør etableres krav i styrende dokumentasjon om sikkerhet tilstand for reguleringsventiler ved tap av styring.
- Det må sikres at risiko for vibrasjoner i kritiske rørsystemer identifiseres og håndteres i prosjektfasen.
- Unngå å kjøre anlegget med store rystelser – vurdere hvor store rystelser man kan kjøre med.
