Hendelsesbeskrivelse: Gasslekkasje 2015

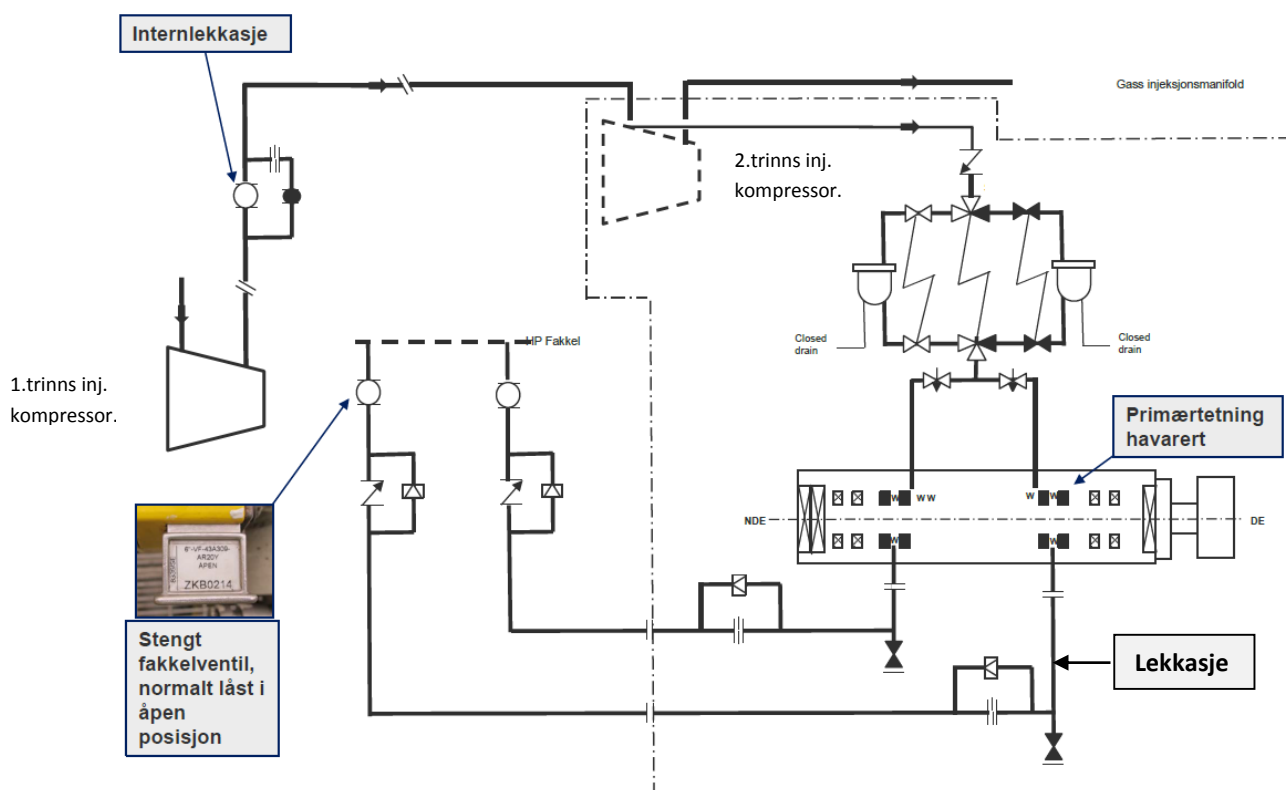
Figur: Forenklet prosessdiagram

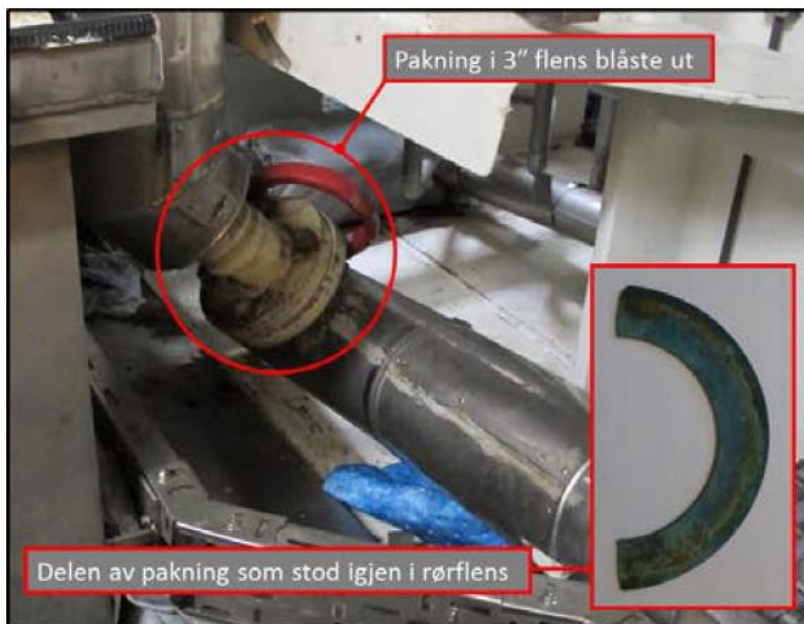
Figur: Rød ring indikerer hvor pakningen i 3" flens blåste ut

En pakning i en 3" flens nedstrøms primærtetningene på 2. trinns reinjeksjonskompressor sviktet ved overtrykking.

- Fakkelfventil normalt låst i åpen posisjon, som skulle sikre mot overtrykking av rørsegmentet, sto i stengt posisjon pga. feilsøking.
- Beslutning om å stenge fakkelfventilen ble ikke tatt i henhold til relevant arbeidsprosess, og kompenserende tiltak ble ikke iverksatt.
- Avvik fra en rekke prosedyrer angående arbeidstillatelse og sikring av ventiler.
- Manglende rutine for handover/bytte av oppgaver innen samme skift.
- Endring i rørspesifikasjon (spec break) var ikke tegnet inn på P&ID for 2. trinns reinjeksjonskompressor. Opertørene hadde begrenset kunnskap om selve endringen i rørklassen (spec break) i forkant av hendelsen.
- Aktivitetsnivået på plattformen var høyt pga. aktiviteter i forkant av revisjonsstans, samt pågående driftsforstyrrelser. Dette skapte en situasjon hvor det ble opplevd tidspress.

- Oppstarts- og time-out møter skal brukes for å sikre barrierestatus ifm. uforutsette omstendigheter knyttet til feilsøking og vedlikehold.
- Gjennomgå sikkerhetsstrategi med utgangspunkt i hendelsen. Vurdere om det er behov for ytterligere tiltak.
- Vurdere om løsninger hvor sikring av ventilposisjon som inngår i sikkerhetsbarrierer bør adresseres i standardiseringsarbeid.
- Innføre handover mellom arbeidslag innen samme skift for overføring av sikkerhetskritisk informasjon. Tavlen som viser sikkerhetskritisk utstyr som er satt ut av drift bør oppdateres fortløpende, samt det bør føres skiftlogg.
- P&ID for kompressorpakke bør gjennomgås og oppdateres i henhold til styrende dokumentasjon

- Gjennomføre erfaringsoverføring med leverandør av kompressorpakker/prosjektcontractør (hvor det avklares årsakene til at spec break ikke var tegnet inn på P&ID og hvor det tydeliggjøres styrende dokumentasjons krav til merking av spec break på P&ID)
- Gjennomføre 6- ukers tema: hvordan sikre at en alltid tar seg tid til å jobbe sikkert, bruk av arbeidstillatelse også i perioder med uplanlagt høyt aktivitetsnivå, samt inkludere håndtering av situasjoner som kan føre til oppfattelse av tidspress.
