## Hendelsesbeskrivelse: Gasslekkasje 2015

Gasslekkasje under opptrykking av annulus. Max rate 0.11 kg/s, 8 min

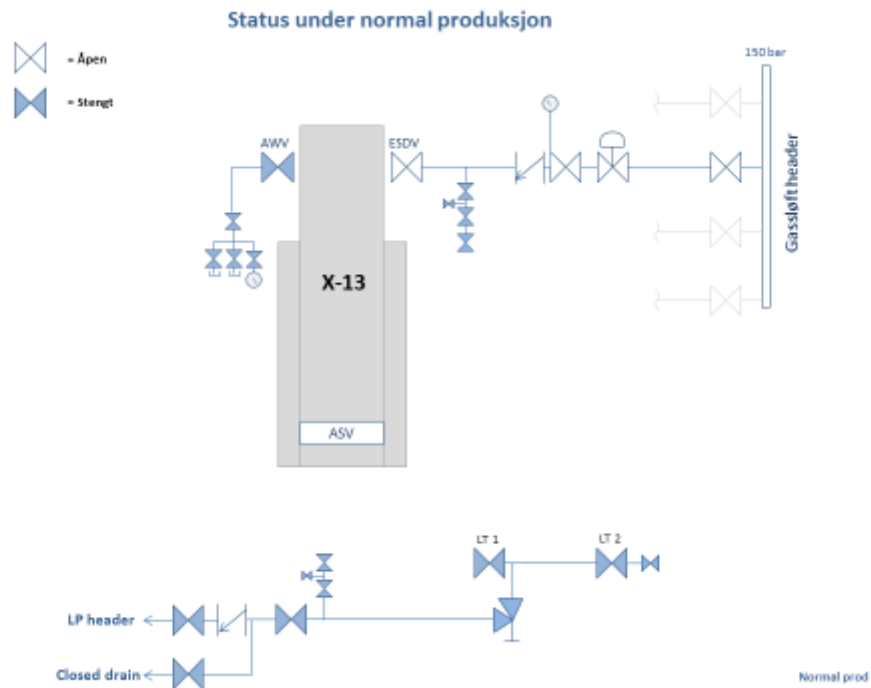
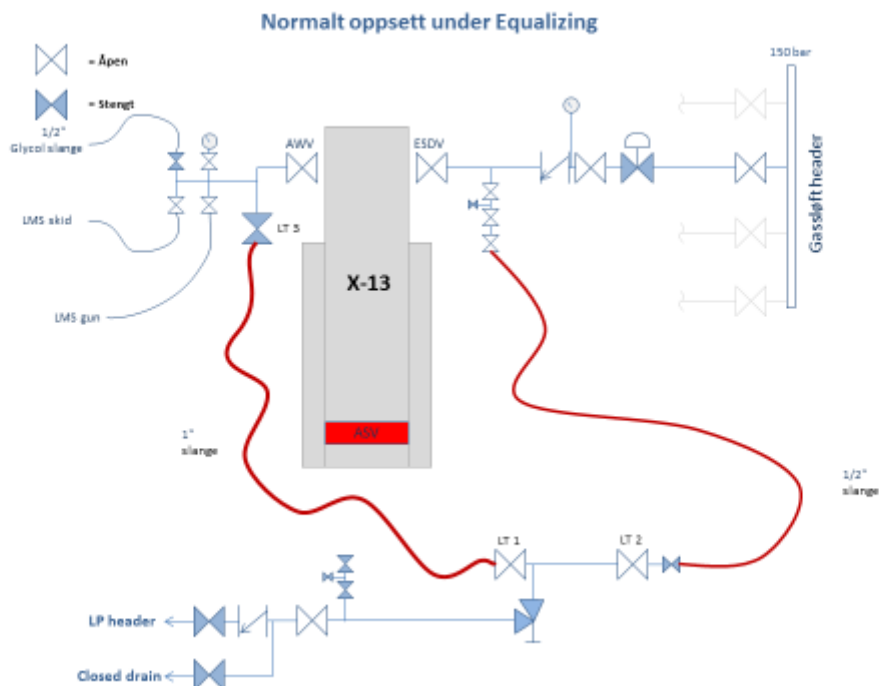
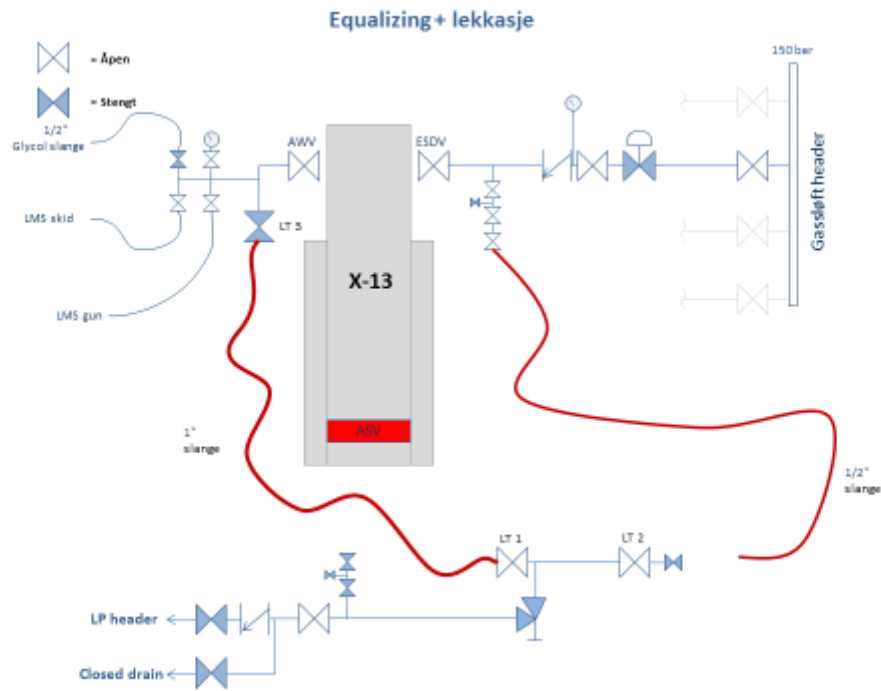
En ½ " slange koblet oppstrøms for ESD ventil ble brukt for å blant annet blø av trykk for å kunne installere lekkasjetest utstyret. Slangen hadde ingen rolle i gjennomføring av selve lekkasjetesten av ringrommet. Etter avblødning, ble slangen imidlertid ikke koblet tilbake i henhold til prosedyre.

Etter gjennomført test av opprigging, ble gass tilført for å utjevne trykket over ASV ved åpning av en manuell strømningskontrollventil mot gassløft manifold.

Gass ble frigjort gjennom ½" slangen ut i brønnområdet. Automatisk system for nedstenging og utløsning av brannvann ble initiert. Mengden gass ble minimalisert gjennom automatisk nedstenging, og ytterligere redusert ved å stenge strømningskontroll ventilen. Da denne ventilen var designet for å åpne igjen, ble noe mer gass sluppet ut før den ble permanent stengt.

Totalt ble i underkant av 40 kg gass sluppet ut, med en maksimal rate på 0,11 kg/s. Ingen antennelse eller personskader. Prosessteknikerne som skulle gjennomføre testen var ikke i umiddelbar nærhet til slangen, og ble ikke direkte eksponert for hendelsen.

½" slange benyttet for avblødning var ikke koblet opp korrekt

- Prosedyrer og arbeidsbeskrivelse dekket ikke tilstrekkelig alle kritiske elementer i jobben
- Alle forberedende aktiviteter var ikke dekket av helhetlig isoleringsplan
- Slange unødvendig utsatt for gass under trykk
- Utilstrekkelig verifikasjon før systemet ble trykksatt

- Revidere testprosedyre for å sikre at avblødningssegmentet er isolert
- Sikre at alle eksponerte deler av anlegget er tilstrekkelig dekket av lekkasjetesting
- Styrke bruk av ledelsesverifikasjon
- Begrense eller unngå trykkesponering av slanger når de ikke er en del av testen

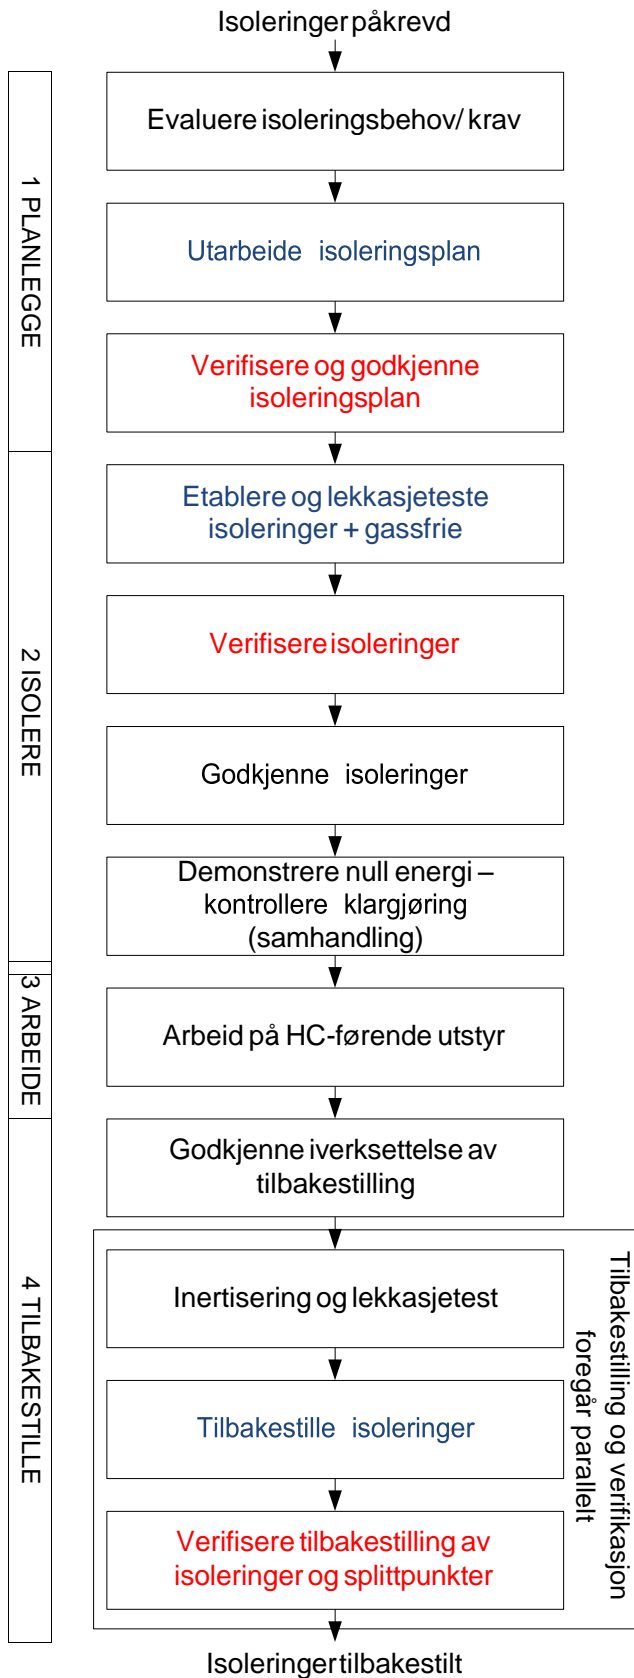
**Status for trinnene i beste praksisdokumentet**

- 1 Ble utført, med godkjent avvik mot isoleringskrav.
- 2 Ble utført, generell isoleringsplan for alle brønner. Manglet detaljer for lekkasjetesting og tilbakestilling.
- 2 Ble utført, generell isoleringsplan for alle brønner. Manglet detaljer for lekkasjetesting og tilbakestilling.
- 1 Ble utført iht. plan
- 1 Utført
- 3 Ble ikke utført, ikke krav til godkjenning før splitting.
- 1 Utført
- 1 Utført
- 3 Ikke utført, ikke krav til godkjenne iverksettelse av tilbakestilling
- 2 Ikke oversikt over ventilstatus ved lekkasjetest, ikke beskrevet i isoleringsplanen eller luftet før test.
- 2 Glemte å stenge avblødning til sikkert område
- 3 Ble ikke utført
