Hendelsesbeskrivelse: Gasslekkasje 2015

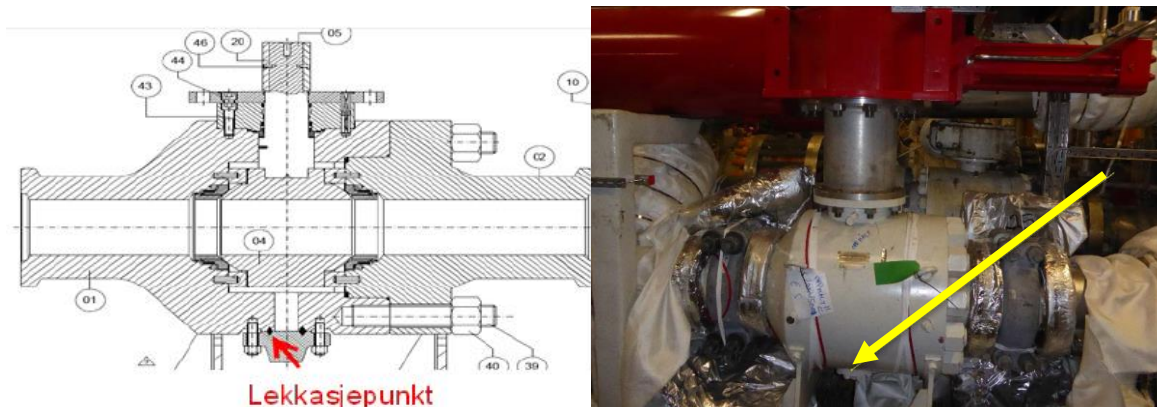
Figur 1 Lekkasjepunkt i tetningsring på dreneringsflens i bunn av ventil

Lekkasjepunktet ble identifisert til å være pakningsring på dreneringsflens i bunnen av ventil. Merker på pakning indikerte at flensen var skjevtrukket og med for lavt moment.

Ved denne ventilen var det tidligere oppdaget og loggført en diffus gasslekkasje kort tid etter montering. I åpen og lukket posisjon tetter ventilsetet mot kulen. Diffus lekkasje begrenses til intern lekkasje i ventilseter. Ved åpning/lukking av ventil eksponeres lekkasjepunktet for trykket i røret og lekkasjeraten øker.

- Pakning på dreneringsflens i bunn av ventil holdt ikke tett.

- Dreneringsflens var demontert og feilmontert (skjevtrukket og med for lavt moment) av leverandør etter FAT (Factory Acceptance Test).
- Mangelfull nitrogen-heliumtest N_2He . N_2He test fanget ikke opp lekkasjepunkt.
- Mangelfull inspeksjon av ny ventil. Skjevtrekking av flens ble ikke identifisert før systemutprøving. Det ble ikke utført sluttinspeksjon hos leverandør og MC-sjekk (mekanisk ferdigsstillelessjekk) offshore oppdaget ikke skjevtrekking av flens.
- Mangelfull håndtering av diffus gasslekkasje. Manglende risiko- og konsekvensvurdering av diffus gasslekkasje på ventil mht. eskalering ved endrede driftsbetingelser.

- Forbedre krav til nitrogen-helium test (N₂He) i arbeidsprosedyre.
- Vurdere å detaljere MC-sjekkliste for å påse at alle mulige lekkasjepunkt på nye ventiler blir kontrollert.
- Se beste praksis-dokument¹ s. 19 «Hovedprinsipper ved testing. [...] Test må gjennomføres på en slik måte at man unngår innestengt trykk, for eksempel i ventilhus på store ventiler.» og s. 42, «Viktig å passe på ved gjennomføring av test: [...] For å få testet hele ventilen må enkelte ventiltypen (for eksempel kuleventiler) settes i midtstilling under testen.»
- Når en diffus gasslekkasje blir oppdaget bør det gjøres en risiko- og konsekvensvurdering med hensyn til eskalering ved endrede driftsbetingelser.
- Registrere kvalitetsavvik slik at leverandør kan forhindre at slike hendelser gjentar seg.
