Hendelsesbeskrivelse: Gasslekkasje 2015

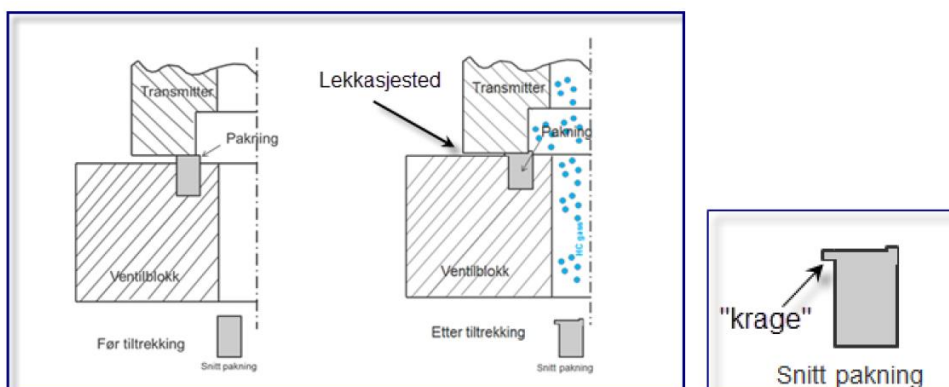
Figur: Tetningsmetode
