Hendelsesbeskrivelse: Gasslekkasje 2015

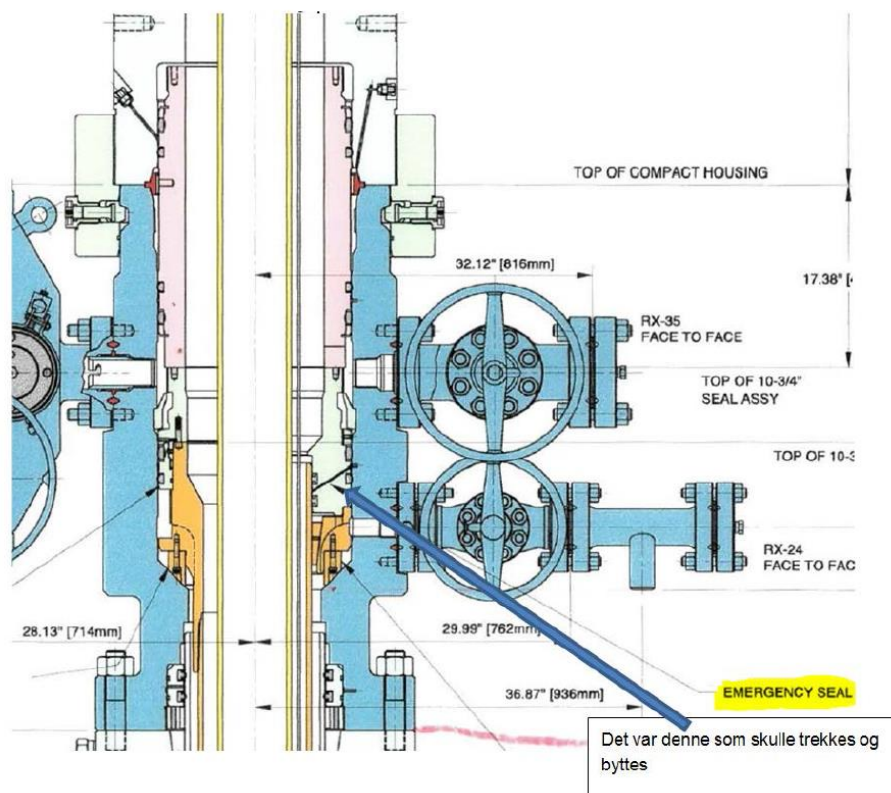
Figur 1 Seal assembly som skulle trekkes og byttes

Det var innestengt gassvolum i ringrom B, mellom primær og sekundær barriere, som lakk ut.

I henhold til operasjonsprosedyren skal trykk i ringrom B overvåkes og ringrom A være stengt ved trekking av seal. B-ringrom ble ikke verifisert trykkløst før trekking av seal assembly. Gass med lavt trykk ble frigjort og lakk ut gjennom 2" ventil på A-ringrom samt opp stigerør til boredekk. Dette medførte gassdeteksjon på brønnehodedekk og i boremodulen, med påfølgende nedstenging av plattformen.

- Seal assembly ble trukket uten å kontrollere at det var gassfritt/trykkløst eller trykkavløst mellom barrierer i ringrom B.

- Bytte manometer til mer hensiktsmessig skalering for avlesing av lave trykk.
- Forbedre før-jobb samtaler inkludert gjennomgang av identifiserte risikoer.
- Sikre overensstemmelse mellom prosedyrer fra leverandør og operasjonsprosedyrer.
- Forbedre kvalitet på operasjonsprosedyrer. Sikre at det er tydelig hva som skal gjøres og i hvilken sekvens dette skal utføres.
- Styrke ledelsesfokus for å sikre risikoforståelse og etterlevelse av prosedyrer.
- Ved arbeid på barriereelementer må system alltid verifiseres trykkløst umiddelbart før arbeidsstart, selv når trykk er blødd av ved tidligere anledning, f.eks. ifm. overlevering av brønn fra annen avdeling.
