Årlig utslippsrapport for Itevirksomhet 2019

PGNiG Upstream Norway AS

Dok. nr.: SHRK-PGNiG-S-RA-0112

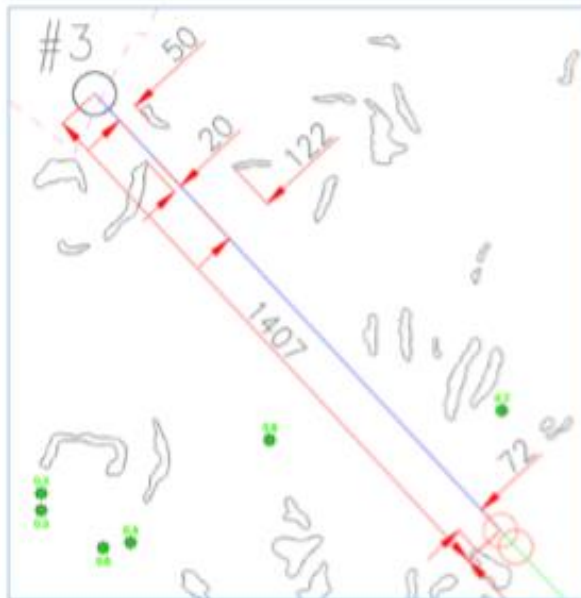
Figure 10: Overview over Anchor line #3 including bathymetry showing areas for potential coral presence

At anchor line #3, focus was to check if any sensitive habitats were present at elevation 20 meters away from the line, see Figure 10.

No sensitivities of special interest were detected in anchor line #3. Sponges of *A. infundibuliformis* (fix 3-1) classified as scattered density and one *P. arborea* (fix 3-2) were observed, see Figure 11. The area is categorized with scattered cobbles.

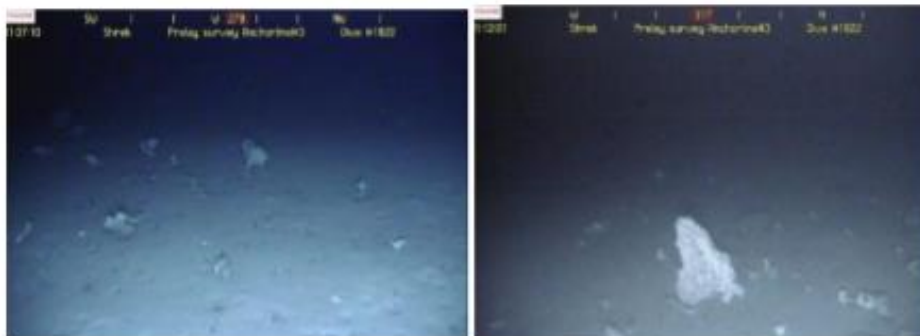
Figure 11: Left: Fix 3-1 showing some *A. infundibuliformis*. Right: Cobbles/gravel and one *P. arborea* in fix 3-2.

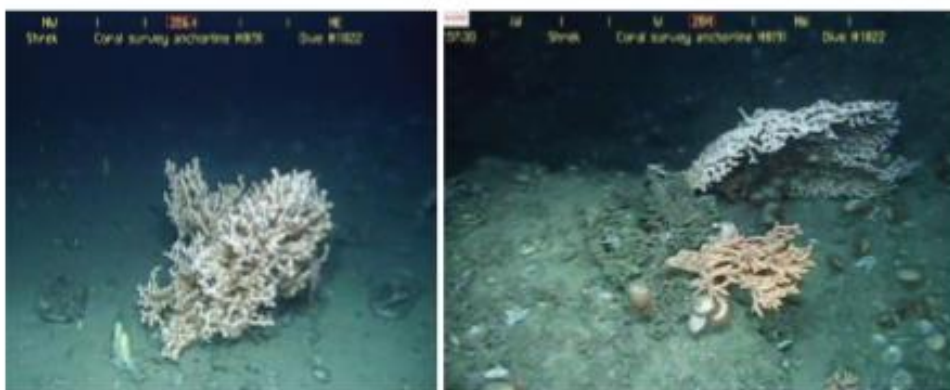
The survey detected one *P. arborea* and some glass sponges of Class *Hexactinellida* at the first potential coral habitat (fix 8-1). These were located approximately 23 meters away from the anchor line #8. Fix 8-2 was taken 25 meters from the line and shows dead *D. pertusum* reef framework, *P. arborea* and giant file clams - see Figure 15. The rest of the anchor corridor was more like a lunar landscape – few traces of life.

Figure 15: Left: Fix 8-1 showing *P. arborea* and some *Hexactinellida*. Right: *P. arborea* growing on dead *D. pertusum* reef framework, surrounded by *A. excavata*.

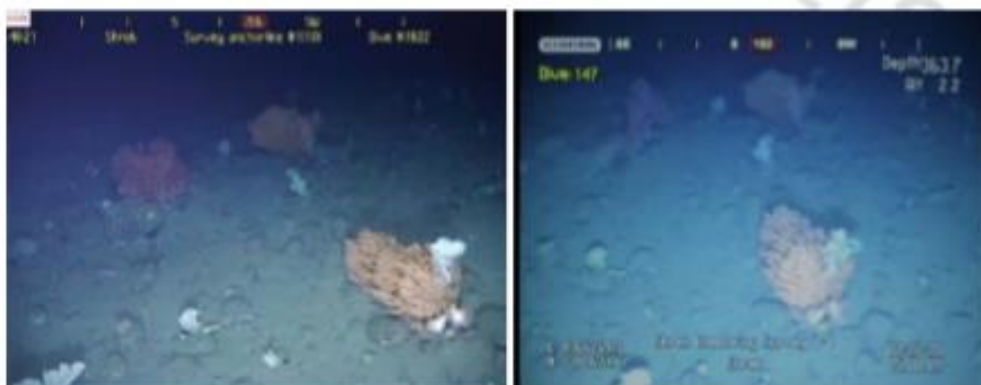
More soft corals classified as *P. arborea* (Fix 1-2 and 1-3) and some sponges classified as *A. infundibuliformis* – were found in the lay down area of anchor line #1. Both fixes were found in the same condition as the they were under the pre-lay of the anchors, see Figure 4-3 and Figure 4-4.

Figure 4-4: Fix 1-3 to the right shows *P. arborea* and *A. infundibuliformis* before (left) and after (right) operation.

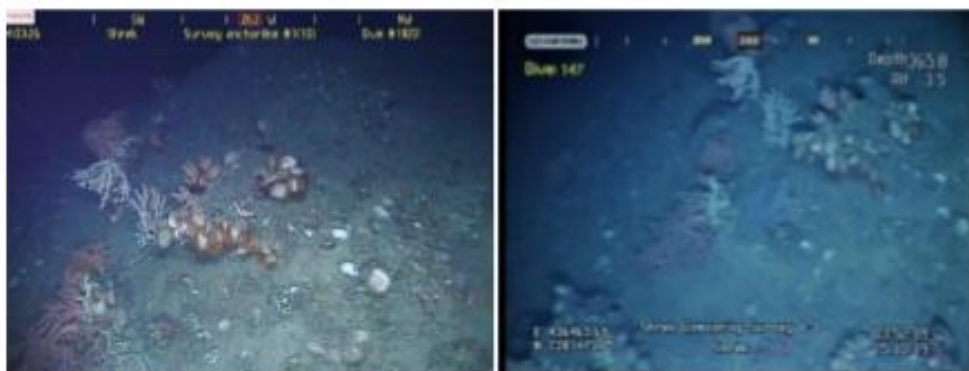
Fix 1-4 (Figure 4-5) was located 16 meters from anchor line #1 and Fix 1-5 (Figure 4-6) 23 meters away. The area consisted of dead *D. pertusum* reef framework, some *P. arborea* and giant file clam *A. excavata*. These were observed to be in the same condition.

Figure 4-5: Fix 1-4 before (left) and after (right) operation.

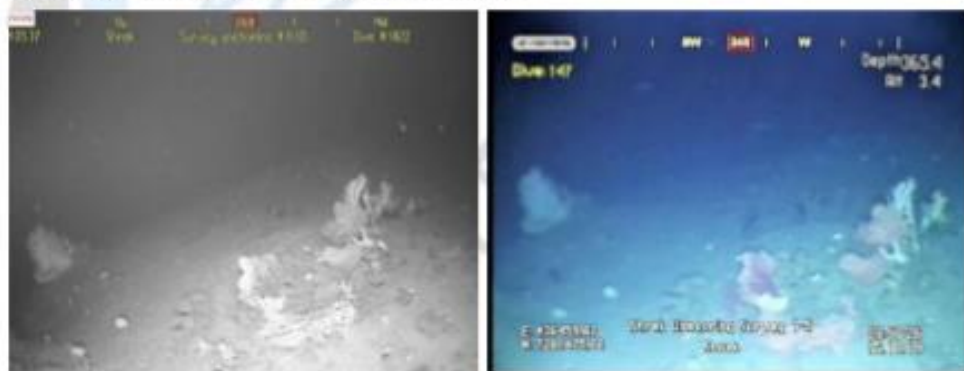
Figure 4-6: Fix 1-5 before (left) and after (right) operation.

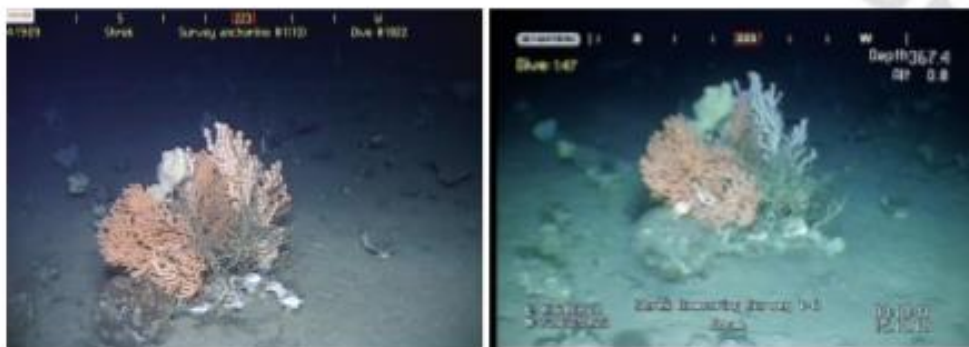
Fix 1-6, 18 meters from the line #1, shows *P. resedaeformis*, *P. arborea* and some sponges (mainly *A. infundibuliformis*). No sign of damage was observed after the removal of the anchor chain (Figure 4-7).

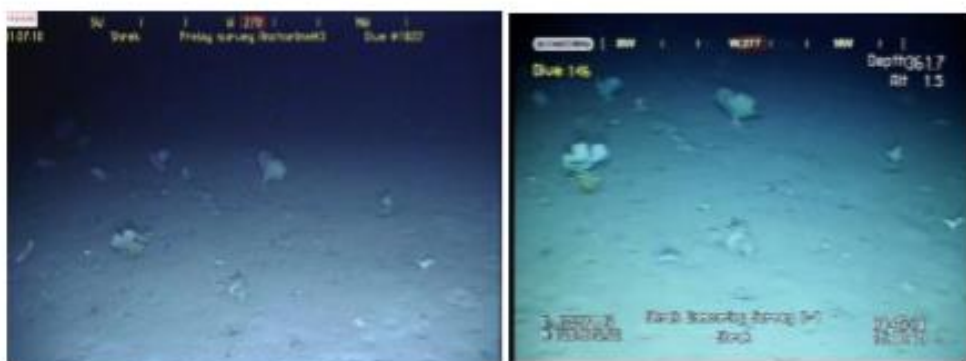
Fix 3-1 were determined to be sponges of *A. infundibuliformis* classified as scattered density. The sponges were found in the same state as before operation, see Figure 4-8.

Figure 4-8: Fix 3-1 showing some *A. infundibuliformis* before (left) and after (right) operation.

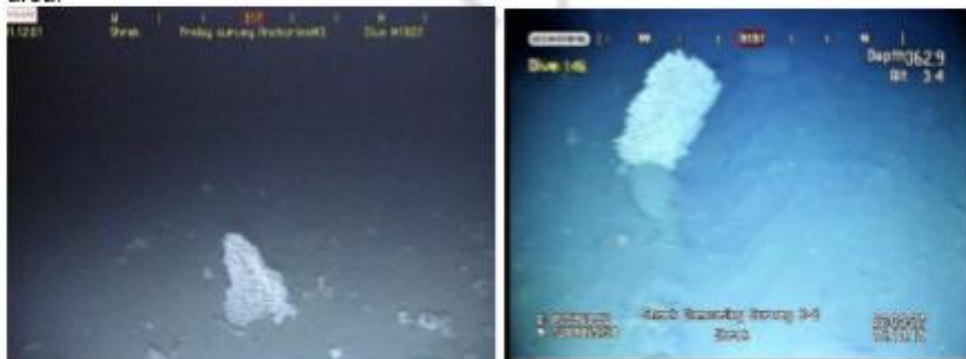
One *P. arborea* (Fix 3-2) was also observed at anchor line #3. This coral has been in contact with the anchor chain - see Figure 4-9. The picture indicates that it has been "shoved" by the chain and changed shape. Footprint from the chain is also visible in the sand. The still photos may seem different, but it is taken from different angles. No other corals were found in the area.

Figure 4-9: Left: Cobbles/gravel and one *P. arborea* (Fix 3-2) before operation. The coral have been affected by the anchor chain (right). Traces from the chain is visible to the right of the coral.

The survey of the anchor lines and corridors after unmooring revealed that one coral (Fix 3-2) was harmed by the anchors at the Shrek operation. The species was *P. arborea* and is commonly found in the area. Other than that, no damage on corals and sponges were detected.

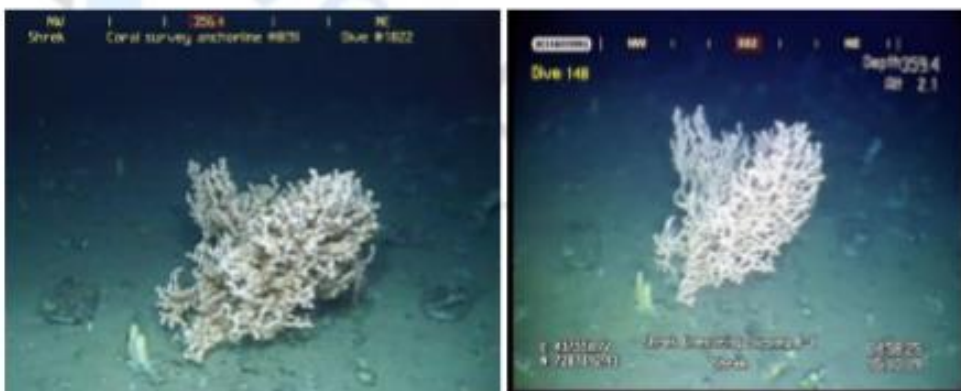
The pre-lay survey detected one *P. arborea* and some glass sponges of Class *Hexactinellida* at the first potential coral habitat (Fix 8-1). The visual inspection showed no damage on the structure - see Figure 4-11.

Figure 4-11: *P. arborea* and glass sponges of Class *Hexactinellida* before (left) and after (right) operation.

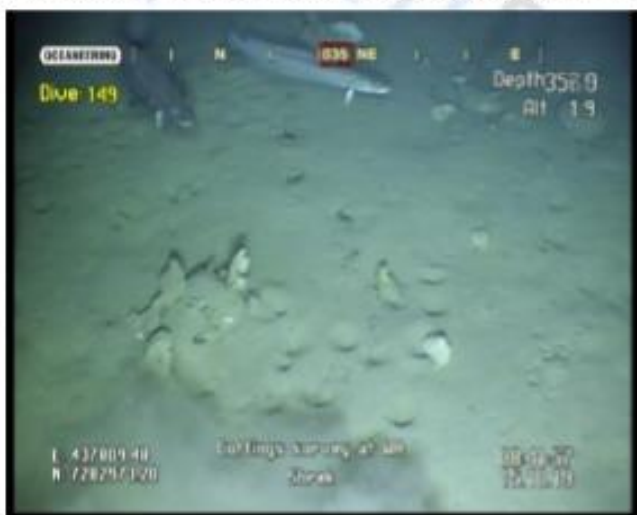
Figure 4-14: Bioturbated sediments area.

The area around spud location was inspected up to 250 meters in the north eastern direction and up to 50 meters in the south western direction (Figure 4-13). The sea bottom consisted of soft and heavily bioturbated soft sediments (reworking of soils and sediments by animals or plants, see Figure 4-14), it was therefore challenging to determine the difference between drilling mud and sea bottom in some cases. It was therefore decided to go up to 330 meters in the north western and south eastern direction, away from the main current direction, this to see if there were any clear differences in the sea bottom. The area in south east was also believed to be potential habitat for deep-sea sponges, ref. /2/.

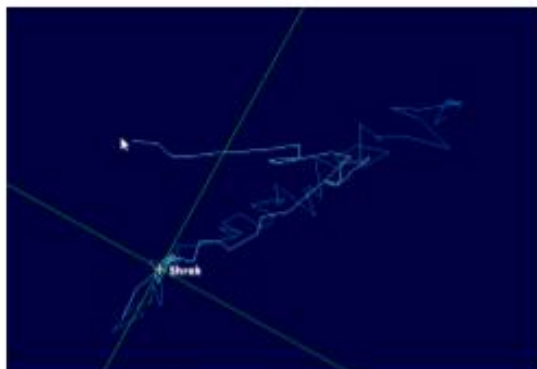
Figure 4-15: ROV path around Shrek wellbore/spud location.

When the area around spud location was checked, a thorough inspection around wellbore and in the north eastern direction was conducted, this to secure documentation in the main current direction. The ROV path is shown in Figure 4-15.

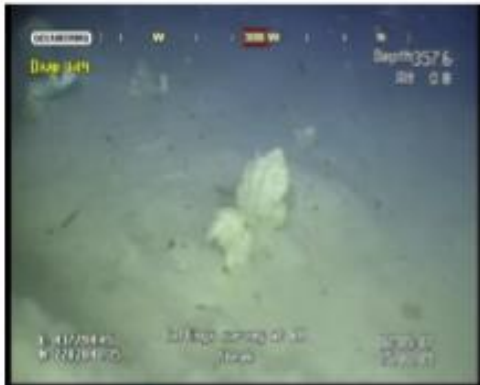
One large sponge (Sponge 3 – possible *Phakellia ventilabrum*) was observed on transect line 2, approximately 20 meters south west of wellbore, see Figure 4-17. No sediment layer was visible on this sponge.

Figure 4-17: Sponge 3 on transect line 2.

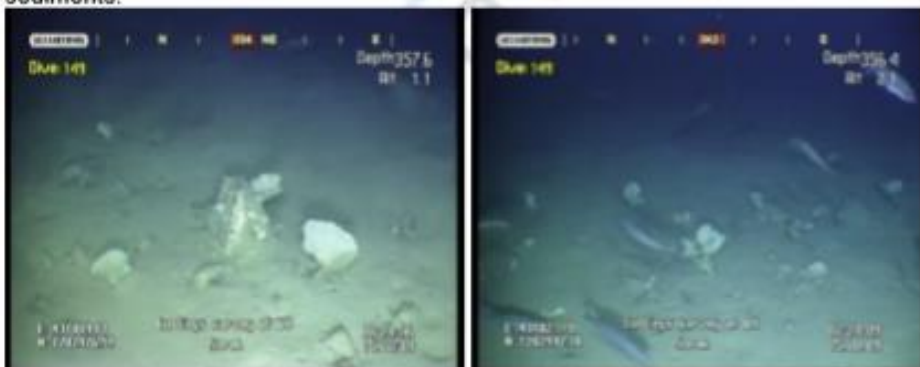
Sponges (Sponge 4, i.a. *Phakellia ventilabrum*) with common density (5-<10% coverage) were observed on transect line 3, approximately 115 meters from Shrek wellbore (Figure 4-18). The sizes varied, and the largest sponge is partly covered with sediments. According to DNV GL's "Environmental Impact Assessment on Deep-sea sponges" ref. /4/, deposition from drilling may reach this far leaving sediments loads between 1-3 mm on the sea bottom. Sponge 5, also classified as common, was observed close to sponge 4. These were not covered in sediments.

Figure 4-18: Sponge 4 (left) and Sponge 5 (right) on transect line 3.

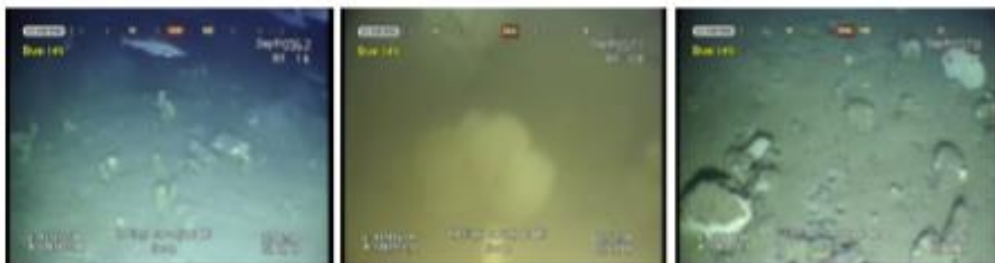
Several sponges were observed at transect line 5, found from 50- 100 meters north east of spud location- see Figure 4-19. None of the species were covered with sediments. Sponge 8 also shows how sediments are covering stones, not sponges.

Figure 4-19: Sponge 6 (right), Sponge 7 (middle), Sponge 8 (right) on transect line 5.

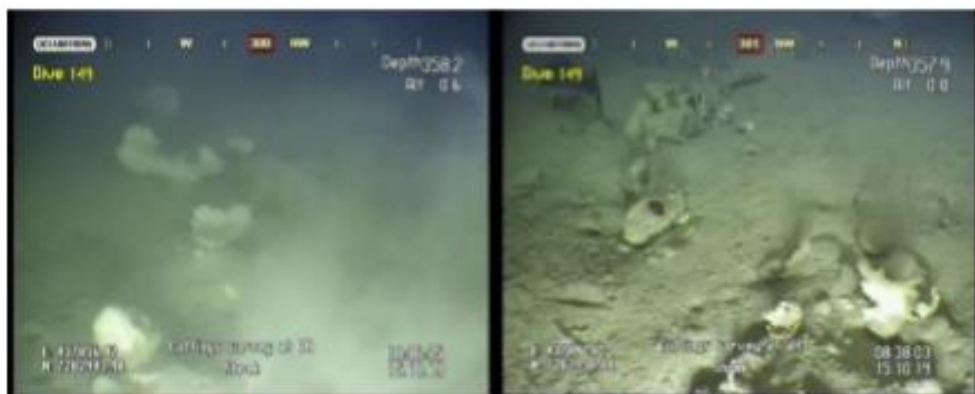
An area of sponges (Sponge 10 (i.a. *P. ventilabrum*) and 11 (pot. *Hexactinellida*) were observed at transect line 8, approximately 100-115 meters north west of the spud location. The stones are covered with sediments, but no layer was detected on the sponges. The left photo is a bit blurry due to fish swimming close to the ROV.

Figure 4-21: Sponge 10 (left) and Sponge 11 (right).

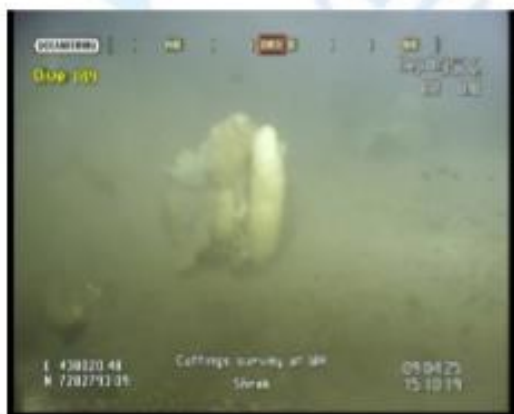
Figure 4-22: Sponge 12 on transect 9.

The only observation on transect line 9 was Sponge 12 (*Hexactinellida*), see Figure 4-22. These sponges were located approximately 230 meters south east from spud location and sedimentation was not seen.

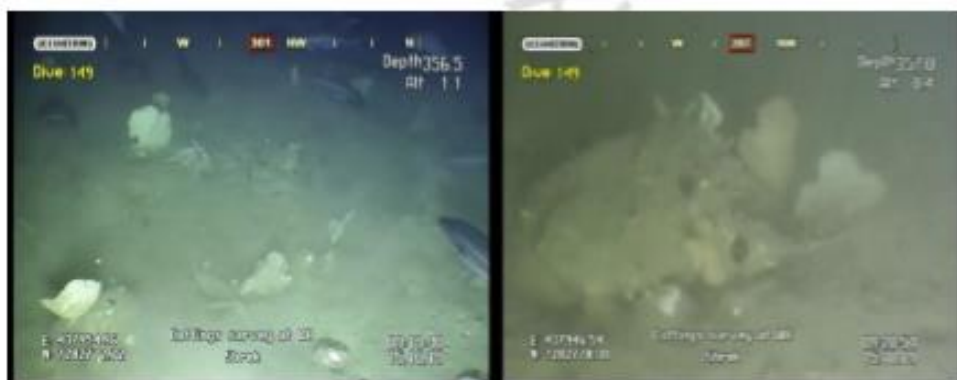
Closer to the wellbore, approximately 150-180 meters, more sponges (Sponge 14 and 15, mainly *P. ventilabrum*) were observed on transect line 10, see Figure 4-24. The stone and parts of Sponge 15 was slightly covered, but most of the sponges were free of sediments.

Figure 4-24: Sponge 14 (left) and Sponge 15 (right) on transect line 10

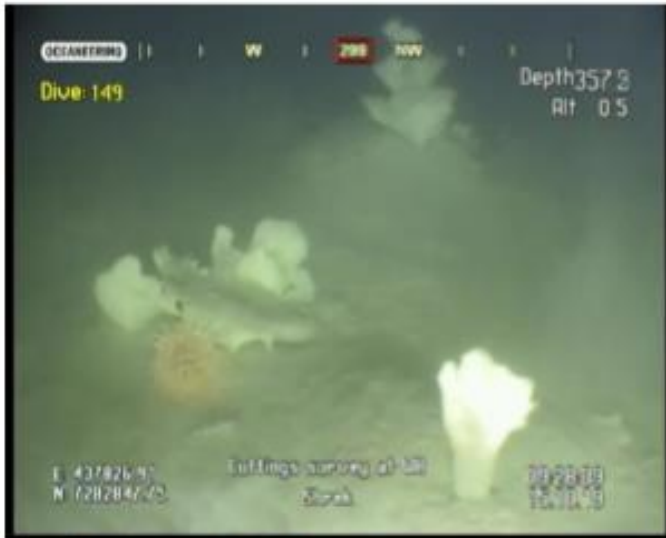
Figure 4-25: Sponge 16 and an sea anemone close to wellbore on transect line 10.

Approximately 30 meters east of the wellbore, 3 large sponges (Sponge 16 – mostly *Hexactinellida* and *A. infundibuliformis*) and one sea anemone (*Actinaria*) were detected, see Figure 4-25. The sponge in the middle has slightly been covered with sediments.

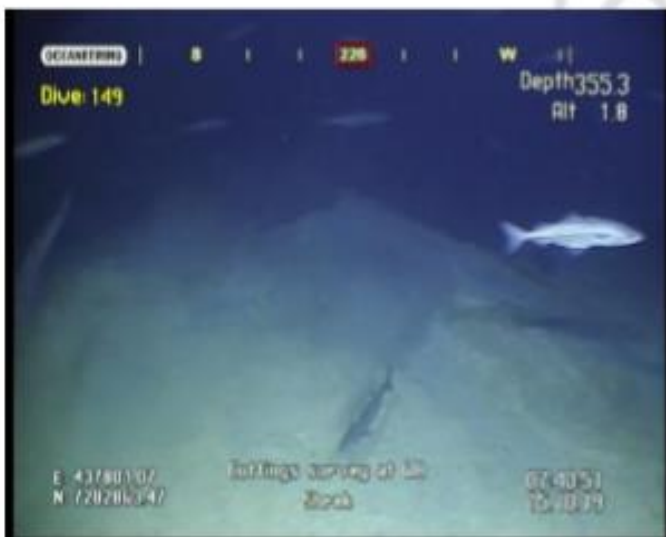
Figure 4-26: Elevation at wellbore.

The cuttings elevation at wellhead was between 1-1.5 meter. It is expected that such elevations would be approx. 1 meter but due to the failure of the MRR system in the 17 ½" section, it was expected that the height of the elevation would be higher on Shrek. A MRR system transport drilling fluids and cuttings up to the rig, eliminating the discharges of fluids and cuttings at wellhead. Fluids and cuttings would then be diluted in the water column and dispersed over a greater area compared to discharging at the seabed. Since the system did not work, the cuttings sedimentation and particle exposure at the sea floor near the wellbore were expected to increase.

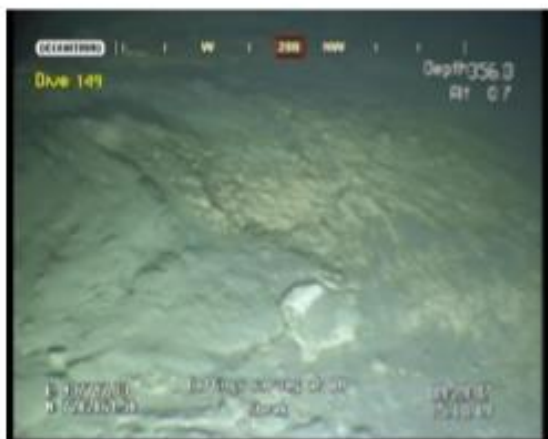
Figure 4-27: Cement, cuttings and drilling fluids discharged close to wellhead under operation of Shrek.

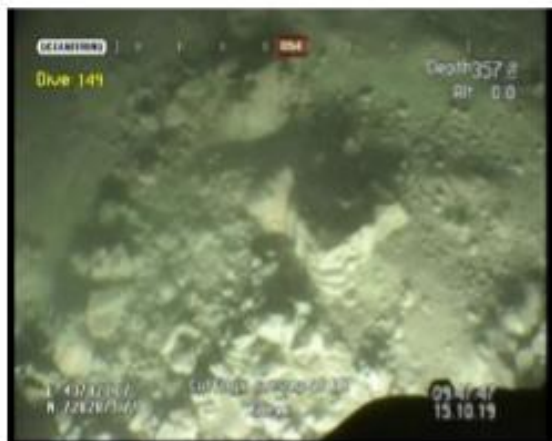
Cuttings were observed on transect line 4 and 10. At transect 4 it was observed cuttings up to 10 meters from wellbore (Figure 4-28). Cuttings were clearly visible up to 21 meters in the main current direction, see Figure 4-29. Cuttings dispersion was not evident further out than these observations, and the sea bottom was classified as soft and heavily bioturbated.

Figure 4-29: Cuttings 21 meters from wellbore.
