# Granskingsrapport

Rapport	
Rapporttittel Rapport etter granskning av utslipp av hydrokarboner på brønnramme S på Åsgard A – 10.3.2017	Aktivitetsnummer 001094029
Gradering	
<input checked="" type="checkbox"/> Offentlig	<input type="checkbox"/> Begrenset
<input type="checkbox"/> Unntatt offentlighet	<input type="checkbox"/> Fortrolig
<input type="checkbox"/> Strengt fortrolig	
Sammendrag	
<p>I forbindelse med planlagt aktivitet på brønn S-4 på havbunnsramme S tilknyttet Åsgard A oppsto det 10.03.2017 en lekkasje. Brønnen var på hendelsestidspunktet frakoplet og blindflens var installert på tilknytningspunkt mot manifold. Lekkasjen oppsto da blindflensen ble fjernet. Isoleringsventil fra rørledning på manifold mot brønn S-4 var ikke stengt og det strømmet gass og kondensat til sjø. Produserende brønner mot rørledning ble stengt og lekkasjen fortsatte inntil trykket i rørledningen ble likt trykket på havbunnen, noe som tok ca. 20 minutter. Utslipet er av Statoil estimert til ca. 31 tonn gass og 1,6 tonn kondensat. Det ble observert gass beskrevet som «yr eller lett regn» på havoverflaten. Ingen personer kom til skade i hendelsen. Den 14.03.2017 besluttet vi å granske hendelsen.</p>

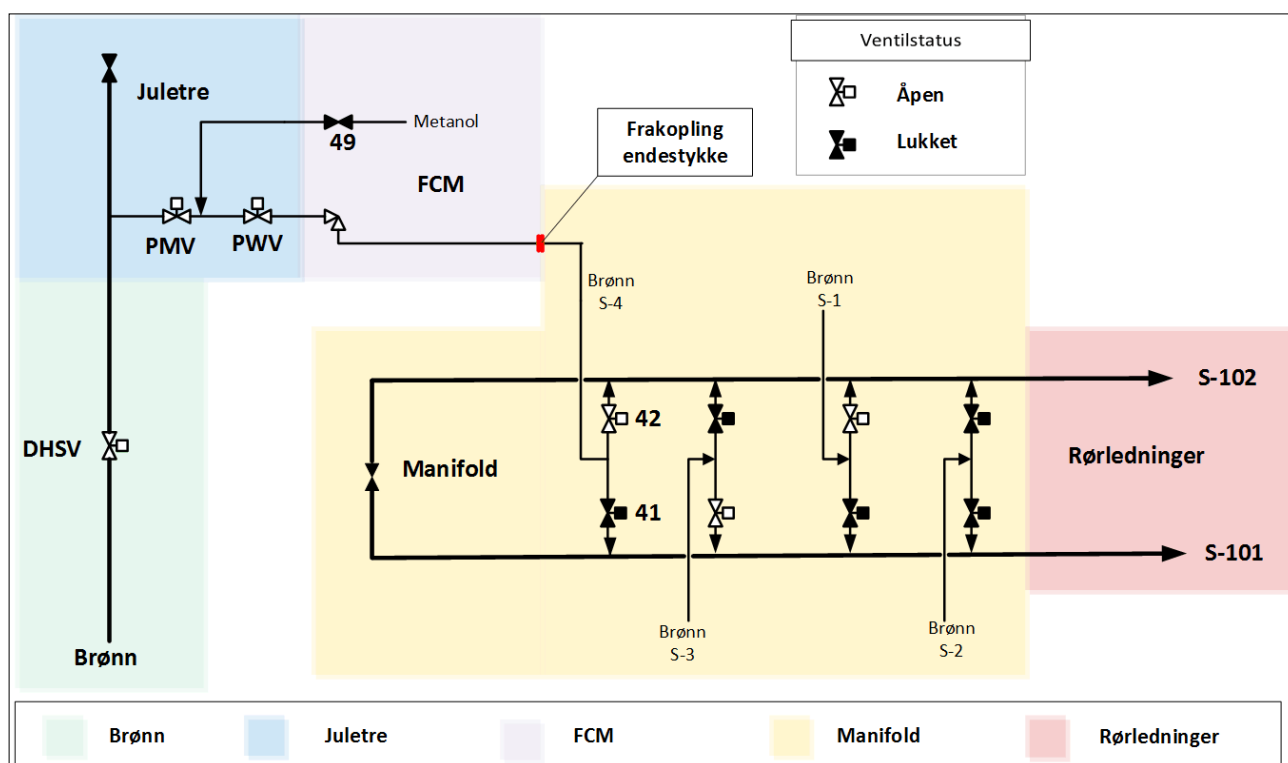
*Figur 4 - Prinsippskisse relevante deler av havbunnsystemet*

Normalt operasjonstrykk i rørledningen er ca. 80 bar og det er i hovedsak gass med noe kondensat som produseres fra denne brønnrammen. En prinsippskisse av systemet er vist i *Figur 4 - Prinsippskisse relevante deler av havbunnsystemet*.

Oppbyggingen av aktuatoren er slik at ventilen (slusen) kan bevege seg utilsiktet om hydraulikktrykket er avblødd på både åpne og lukkesiden. Om trykket i rørledningen er høyere enn hydrostatisk trykk, kan ventilen bevege seg mot stengt. Om trykket i rørledningen er lavere enn det hydrostatiske trykket, kan ventilen bevege seg mot åpen.

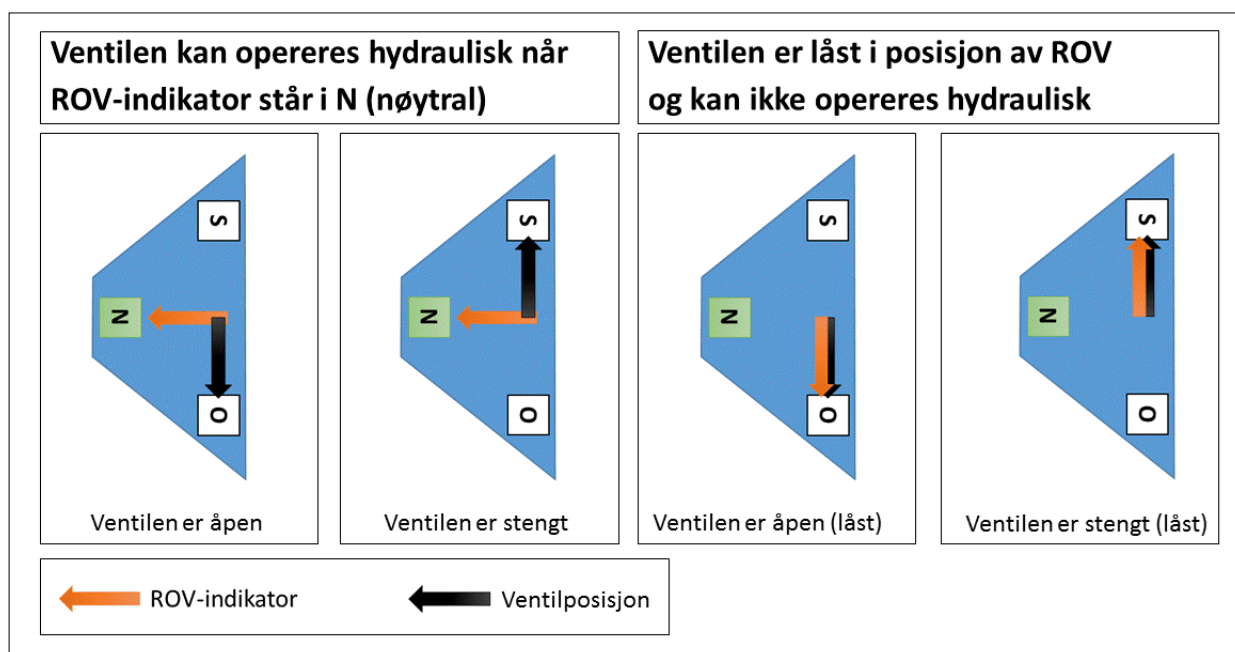
*Figur 7 - Mulige posisjoner for indikatorer*

Denne detaljprosedyren beskriver hvordan blindflens skal trekkes, kjøring av juletreet og testing av kobling mot treet. Prosedyren beskriver blant annet at brønnrammen skal inspiseres og at en skal verifisere at ventil 41, 42 og 49 på manifold er stengt. For ventil 42 er det angitt at indikator viser at ventil er i åpen/nøytral posisjon, men at ventil er antatt være stengt.

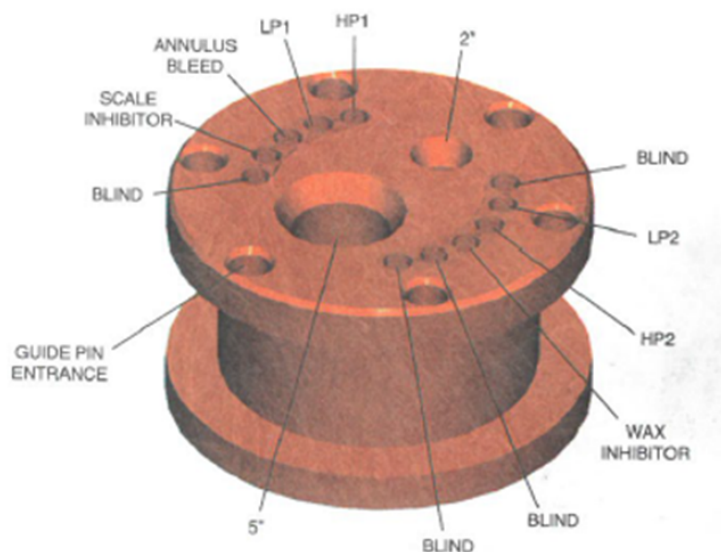
Figur 8 - Manifold endeflens (Kilde: Statoil)

I forbindelse med trekking av juletre og/eller modul for strømningskontroll (FCM) vil produksjonsrøret fra isoleringsventil til manifold endeflens være eksponert for sjøvann.

På manifold endeflens er det et 5" hovedrør til produksjon, 2" metanolinjering og 11 små linjer for hydraulikk og andre kjemikalier. Det er en kobling mellom FCM og hver av disse linjene som er samlet i manifold endeflens.

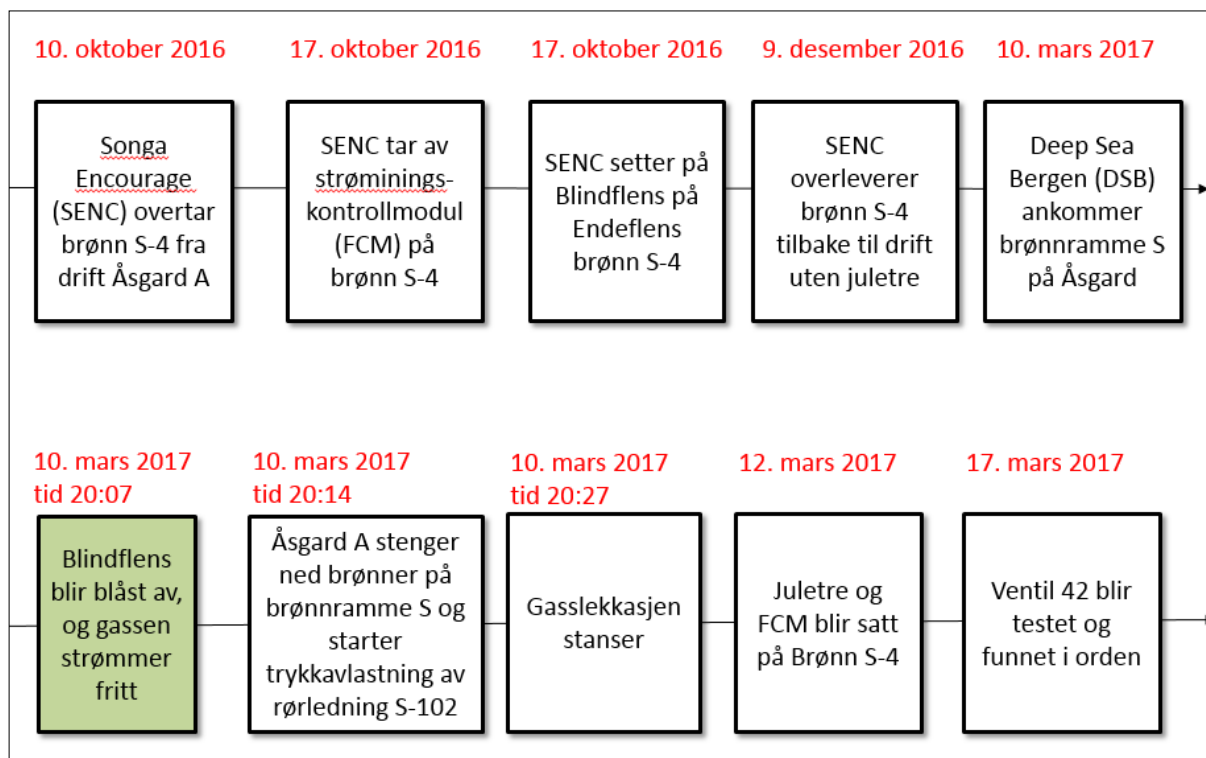
Figur 10 - Hendelsesforløp

I 2014 ble isoleringsventil 42 lekkasjetestet. Testresultatet var like utenfor akseptkriteriet. Det ble skrevet en dispensasjonssøknad internt i Statoil, og jobben med å skifte FCM på brønn S-4 ble gjennomført. Det var ingen notifikasjoner på utstyr tilhørende brønn S-4.

Modul for strømningskontroll (FCM) og juletreet kobles fra og trekkes. Før frakopling skulle trykket mellom vingventil og juletreet bløs ned i henhold til arbeidsprosedyren (DOP 10). Det blir ikke observert trykk etter avblødning. Etter frakoplingen oppdages det en lekkasje til sjø fra injeksjonslinjen for metanol. Ved utsjekk med fjernoperert undervannsfartøy (ROV), ser en at ventil for metanolinjeksjon (ventil 49) står åpen. Ventil 49 stenges med ROV. Det oppdages også at indikator på ventil 42 viser at ventil står i åpen posisjon og at den ikke er låst mot utilsiktet operasjon. Det gjøres forsøk på å operere ventil 42, men dette blir avsluttet da en får beskjed om at dette kan skade ventilen.

Senere på dagen montres en blindflens på endeflens for manifold for å sikre produksjonslinjen etter at modul for strømningskontroll (FCM) og juletreet er koblet fra. Det er opplyst fra Statoil at produksjonslinjen da har stått åpen 6-8 timer etter frakoplingen uten at en observerer lekkasje.
