Granskingsrapport

Gransking av hydrokarbonlekkasje på Gudrun 18.2.2015

001025017

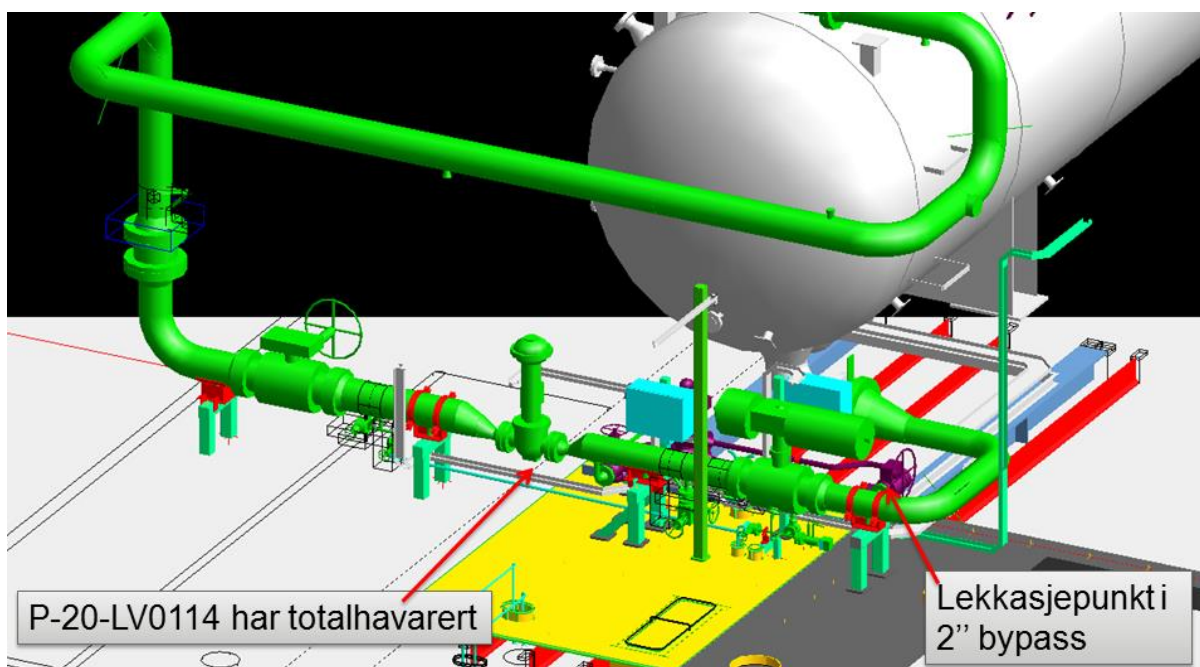
Figur 6: Rørføring nedstrøms 1. trinns separator (Illustrasjon: Aibel 3D-modell)

Lekkasjen av kondensat ble detektert kl.06:23:39, 18.2.2015. Varmt kondensat under høyt trykk, 90-100 °C og 124 bar, strømmet ut gjennom et brudd i et 2" rør i bypasslinje nedstrøms 1. trinns separator. Bruddflaten omfattet 90% av rørdiameteren og utslippet ble derfor begrenset i forhold til et fullt brudd.
