# Granskingsrapport

Rapport	
Rapporttittel Granskingsrapport etter kondensatlekkasje på GjØa	Aktivitetsnummer 027153036

Sammendrag
<p>Den 21.06.2017, kl. 20.01 oppstod det en kondensatlekkasje i prosessmodulen på GjØa. Hendelsen førte til gassdeteksjon, generell alarm, automatisk nedstenging av prosessanlegget, trykkavlastning og mønstring til livbåt.</p> <p>Lekkasjeraten er av Engie estimert til 1,06 kg/s og total lekkasjemengde ca. 1,25 m<sup>3</sup>. Analyser viser at væsken i stor grad bestod av produsert vann med mindre mengder hydrokarboner i form av gass og kondensat. Lekkasjen ble stanset etter ca. 30 min. Den direkte årsaken til lekkasjen var utmattingsbrudd i sveis på en 1/2" rørstuss montert på en kondensatpumpe tilknyttet systemet for rekompresjon av gass. Kondensatet ble ikke antent under hendelsen.</p> <p>I forbindelse med nødavstenging ble det registrert at en nødavstengingsventil oppstrøms lekkasjestedet ikke stengte. Beredskapsledelsen ombord besluttet å evakuere 19 personer til land. Operatørens senter for evakuerte og pårørende (OSEP) i FlorØ ble mobilisert og tok imot de evakuerte. Det var 49 personer om bord (POB) før evakuering.</p> <p>Situasjonen på GjØa va

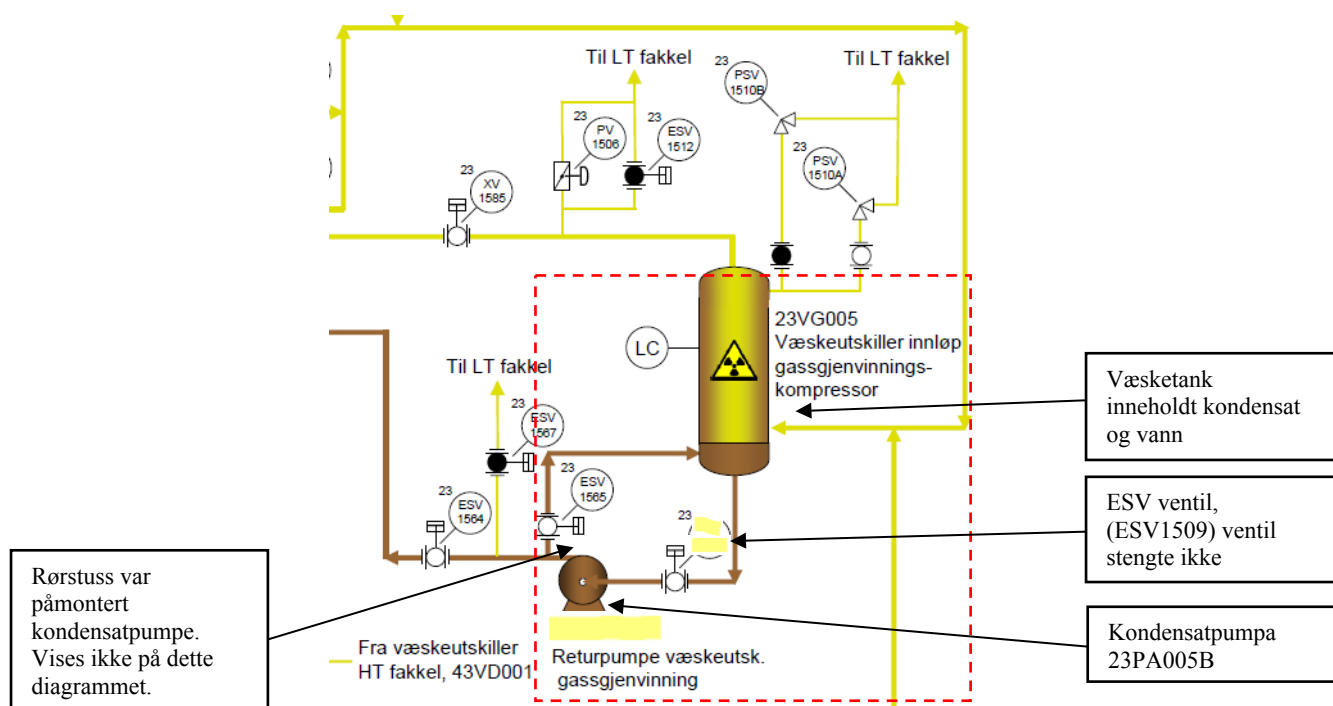
Utdrag fra flytskjema hovedprosess for system for gassrekompresjon (23) med pumpe og ventilarrangement er vist under på første bilde. Neste bilde viser 3D tegning av pumpe med rørstuss, men uten den påmonterte ventilen som brukes til vedlikehold/spyling.

Figur 8 - Utdrag av hovedprosess GjØa, system 23 gassrekompresjon.  
Bilde tilhører Engie E&P

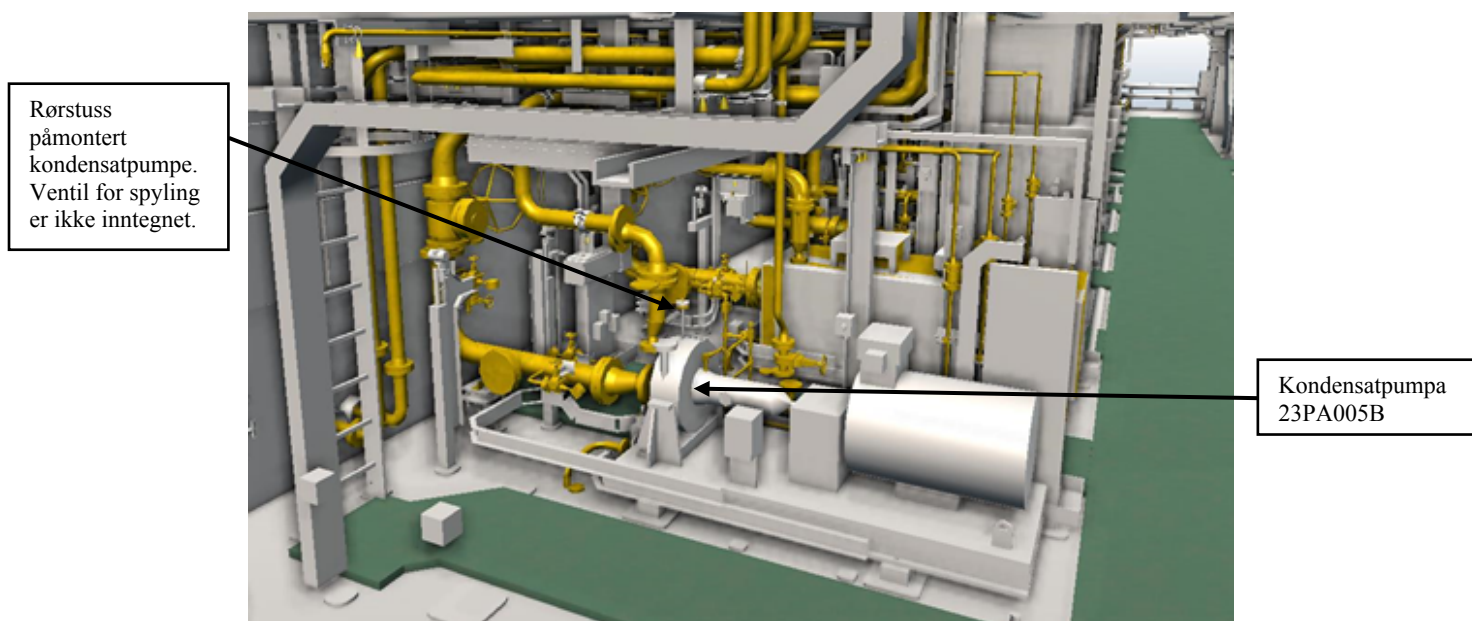
Figur 9 - Prosessområdet og kondensatpumpe vist i 3D figur.  
Bilde tilhører Engie E&P.

Lekkasjen oppstod som et resultat av brudd i et rør tilknyttet systemet for rekompresjon av gass, system 23. Rørstussen var montert på ei kondensatpumpe. Denne pumpe er plassert nedstrøms en væskeutskiller og skal pumpe kondensat videre inn på 2. trinns separator og samtidig skal den resirkulere kondensat på væskeutskilleren. Utstyret, som er tilknyttet rekompresjon av gass, skal samle gassen fra de forskjellige stadiene i separasjonsprosessen, kjøle den ned og skille ut væsken. Gassen blir rekomprimert, mens væsken, eller kondensatet, blir tatt ut i væskeutskiller og ført tilbake til separatorene. I den aktuelle væskeutskilleren var det også innløp fra system for både MEG og TEG regenerering. Det var i tillegg tilførsel fra enheter i systemet for produsert vann. Kondensatet inneholdt derfor en stor del vann.
