Granskingsrapport

Rapport	
Rapporttittel Gransking av hendelse Hydrokarbonlekkasje i utstyrsskafet på Statfjord A 24.5.2008	Aktivitetsnummer 001037004

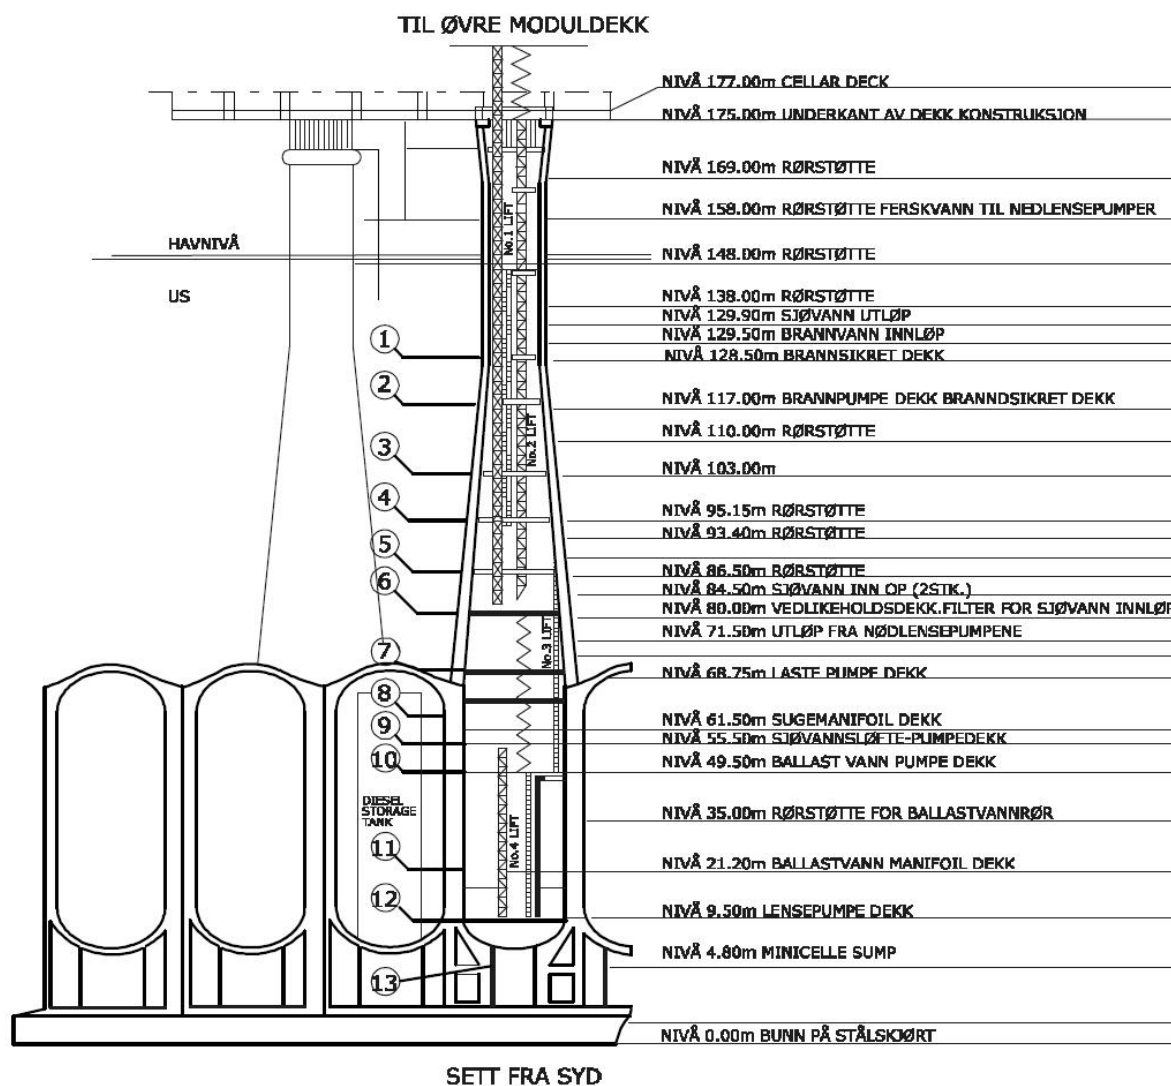
Fig 3.1 – Statfjord A utstyrsskaft (SH)

Råolje og ballastvann blandes ikke i lagercellene fordi råolje er lettere enn sjøvann, og dermed vil flyte oppå vannet i cellene. I grensesjiktet mellom olje og vann vil det samle seg en ustabil vann-i-olje emulsjon (slam/sludge), som gradvis separeres til vann og olje. Et eget rør- og pumpesystem - slugesystemet - ble opprinnelig tilknyttet oljelastesystemet som leder inn og ut av lagercellene for å kunne overføre emulsjon mellom cellene. Systemet bestod av tre manifolder (en for hver cellegruppe). Det ble installert ventiler for å kunne isolere sludgesystemet fra oljelastemanifolden. Disse ventilene har i dag stor intern lekkasje. Sludgesystemet har ikke vært i bruk.

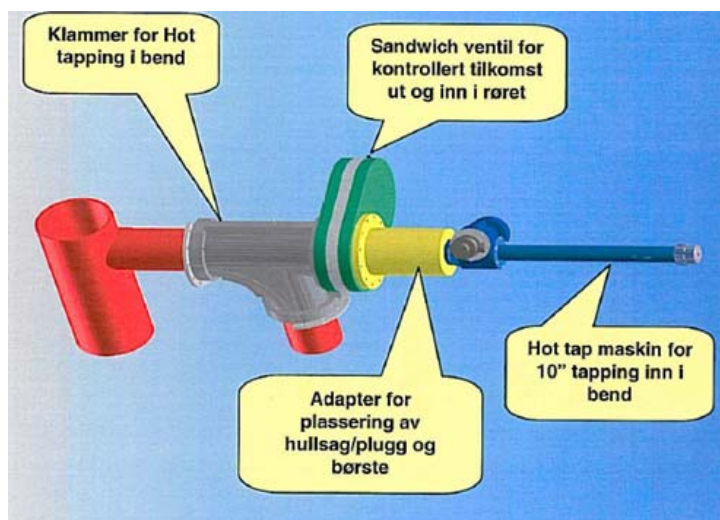
Fig 4.1 – prinsippskisse av hot-tap maskin (IK)

IK utviklet en ny versjon av utstyr de tidligere har brukt i forbindelse med ”hot-tap” jobber på rette rør-strekk. Et klammer ble utviklet for å sikre tetning mot det eksisterende røret, og en ventil koblet på dette klammeret skulle sikre isolasjon mellom rør og omgivelser i forbindelse med av/påkobling av utstyr. Hull i bendet sages, og ”skalken” trekkes ut, før en børste brukes til å rengjøre rørstussen som skal plugges. Etter børsting installeres en plugg som isolasjon, klammer og utstyr fjernes, røret kappes og en flens sveises på og avblindes.

Det ble identifisert at det å bore inn i bend kan medføre at sagen kan vri seg, og det var dermed behov for tilleggsaktiviteter og -utstyr for å sikre at sagen ble satt i riktig posisjon. Et slikt tilleggsarrangement var to justeringskruser ("sagstøtter") som skulle sentrere sagen i forhold til røret den skulle bore inn i.
