Granskingsrapport

Gasslekkasje på Gullfaks B 4.12.2010

Gasslekkasjen oppstod i forbindelse med lekkasjetesting etter vedlikeholdsarbeid på en produksjonsbrønn. Gassen kom fra et innestengt volum i brønnen mellom brønnsikringsventil (nedihullsventil) og ventiltreet. Det viste seg å ikke være mulig å stenge nødavstengningsventilene på brønnen. Lekkasjen hadde en varighet på om lag én time, med en initiell lekkasjerate på 1,3 kilo gass per sekund. Mengden gass som slapp ut er anslått til cirka 800 kilo.

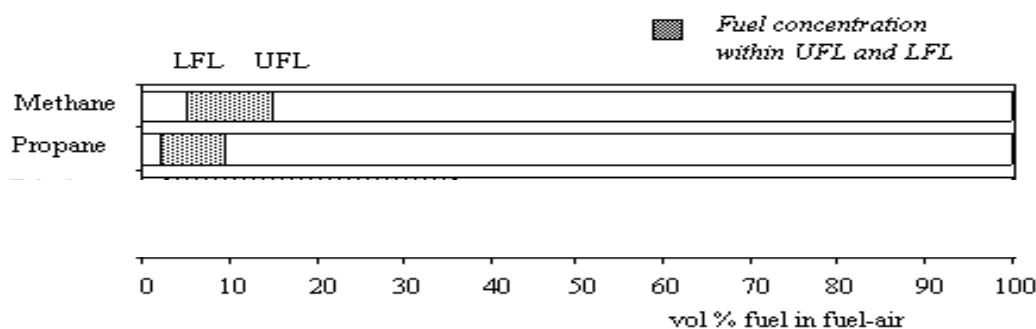
Figur 10 LEL/LFL og UEL/UFL for metan og propan

Figur 10 nedenfor viser LEL/LFL og UEL/UFL for metan og propan. Den nøyaktige sammensetningen for gassen som lekket ut i M14 er ikke kjent.

Granskningsgruppen legger til grunn at metan har vært den dominerende gasstypen, men at det også er et visst innslag av tyngre HC-gasser som etan, propan, butan, osv. Jo større innslag av disse tyngre gasser jo lavere vil LFL i blandingen bli.
